Tilstandsrapport

Enebolig
Gammelveien 26, 8252 ROGNAN
SALTDAL kommune
gnr. 10, bnr. 80

Befaringsdato: 04.12.2025 Rapportdato: 20.01.2026 Oppdragsnr.: 20427-1293 Referansenummer: E29174

Autorisert foretak: Apta AS

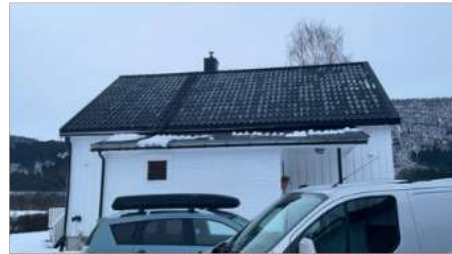
Profilerte stålpanner/-plater

- Kontrollere innfesting, beslag og gjennomføringer for å sikre tilstrekkelig tetthet og levetid.

- Overvåke takets tilstand jevnlig og planlegge utskifting av taktekkning før lekkasjer oppstår.

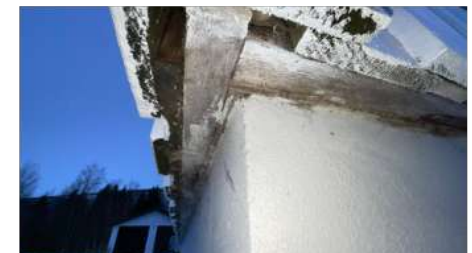
Manglende musesperre. Åpninger > 6 mm

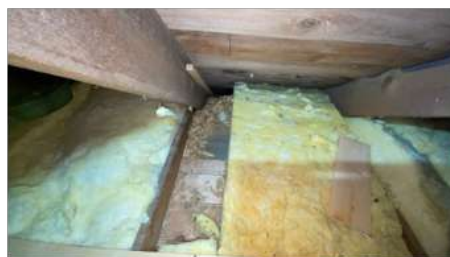
Manglende og varierende utførelse av isolering i loftet

- Etablere fuktsperre i himling i 2.etg mot kaldloft der dette mangler, for å hindre transport av fuktig inneluft opp i takkonstruksjonen.

- Overvåke konstruksjonen etter utbedring for å sikre at tiltakene har ønsket effekt.

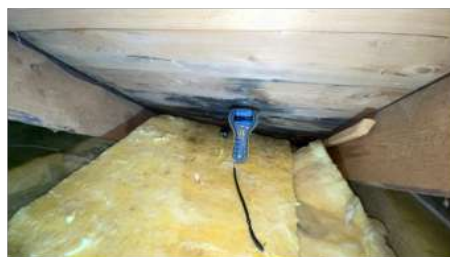
Fuktmåling uten påvist fukt

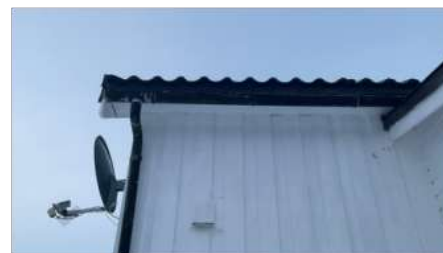
Tette utvendig takkasser

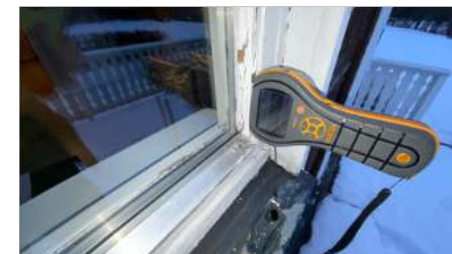
- Utvendig - Vinduer: Det er påvist vinduer som er vanskelige å åpne/lukke, avvik ved innsetting, og fukt- og råteskader, spesielt i kjeller og på bad. Karmen er slitte med sprekker, og det er målt høyt fuktnivå i trevirket. Forholdene medfører redusert funksjon og risiko for videre skadeutvikling.

Høy fuktighet i karm og glasslister

- Kostnadsestimat kan variere og gjelder kun/i hovedsak for vinduer med påvist råte. Det anbefales at alle eldre moderniserte og opprinnelige vinduer skiftes ut. Innhenting av pristilbud anbefales for riktig prisbilde siden dette varierer etter standard, leverandør og materialvalg.

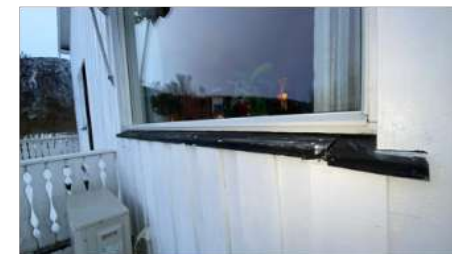
Omramming avsluttet for nær beslag og manglende innfesting av beslag

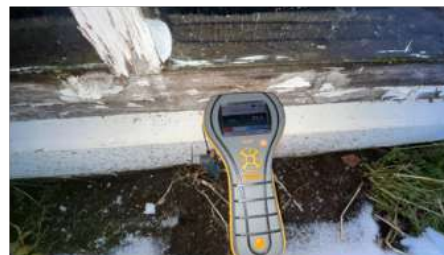
- Utvendig - Balkonger, terrasser og rom under balkonger: Balkongen var snødekt under befaringen, men det er påvist fukt- og råteskader i deler av konstruksjonen. Nærmere undersøkelser anbefales når den er snøfri for å avklare omfanget.

Fukt og råte i konstruksjon, fuktquote 39,9 %

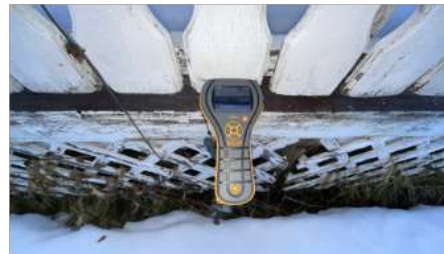
Fukt og råte i rekkverk, fuktquote 23,8 %

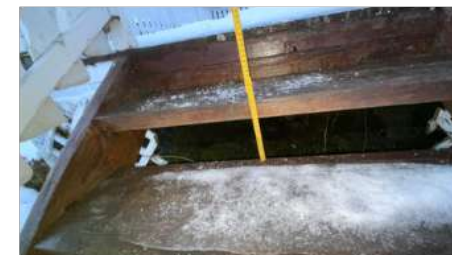
Åpninger > 10 cm

- Utbedre eventuelle andre påviste avvik som avdekkes ved full tilgjengelig befaring.

- Sikre at trapper og rekkverk har tilstrekkelig stabilitet og sikker bruk etter utbedring.

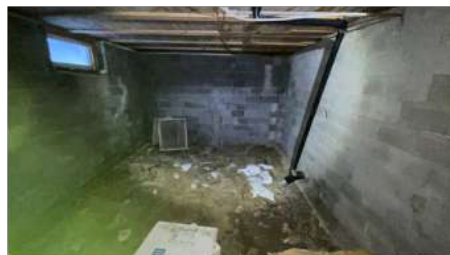
- Innvendig - Rom Under Terreng: Det er registrert høy luftfuktighet og indikasjoner på fuktgjennomtrenging i kjellergulv og -mur. Kjelleren har begrenset ventilasjon, og det er målt kritisk fuktnivå i trepanel. Det er stor fare for skadeutvikling.

Utildekket jordgulv

- Gjenåpne eller etablere fungerende ventilasjon, og det anbefales etablert mekanisk ventilasjon i kjelleren for å sikre tilstrekkelig og stabil luftutskifting.

- Overvåke fuktforholdene over tid for å vurdere effekt av tiltak og avdekke eventuell videre skadeutvikling.

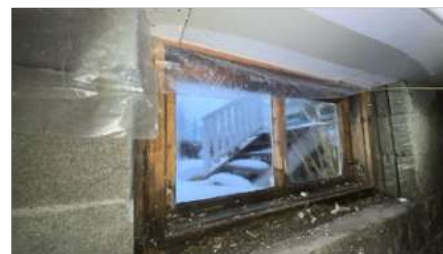
Høy fuktighet med råte i kjellervindu

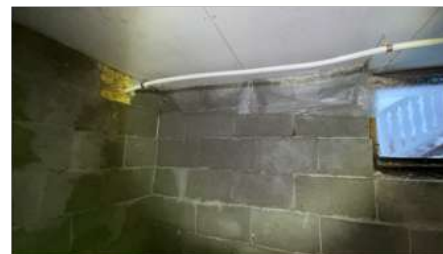
Høy fuktighet på takplater i bod

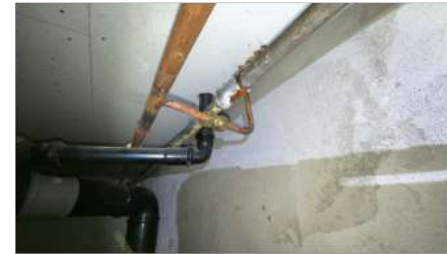
- Tekniske installasjoner - Vannledninger: Det er påvist ufagmessig utførelse, lekkasje fra rørskjøter og rust på jernrør. Mer enn halvparten av forventet levetid er passert, og anlegget har økt risiko for lekkasjer. Utskifting av vannledningene vurderes som nært forestående.

Rust på jernrør

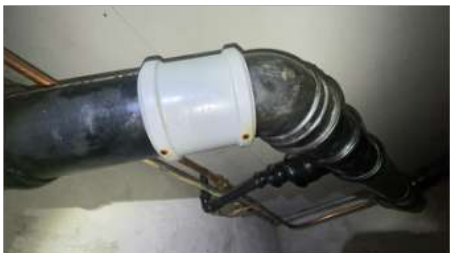
- Tekniske installasjoner - Avløpsrør: Arbeid på avløpsrør vurderes å være utført uten autorisert rørlegger. Det er registrert lekkasje fra rørskjøter. Mer enn halvparten av forventet levetid for skjulte rør er passert, og løsningen vurderes som en risikokonstruksjon.

Lekkasje fra avløpsrør ifbm rørskjøter

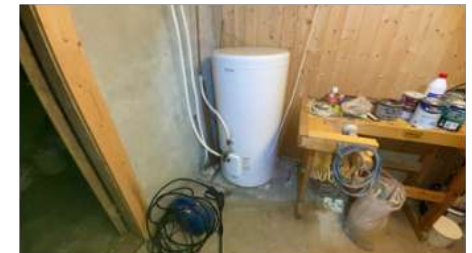
- Tekniske installasjoner - Varmtvannstank: Varmtvannstanken er fra 1992 og har passert 20 års alder. Den er plassert i et rom uten sluk eller lekkasjesikring, noe som gir økt risiko for vannskader.

200 lVv-bereder i kjellergang

- Alternativt flytte varmtvannstanken til rom med sluk, eller etablere tilsvarende sikring i eksisterende rom.

- Utføre arbeidene i samsvar med gjeldende regelverk og fagmessig utførelse, med nødvendig dokumentasjon.

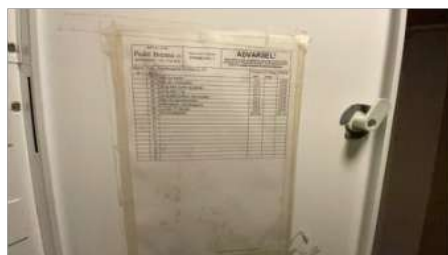
Kursfortegnelse

Manglende dokumentasjon, kombinert med høy alder på det elektriske anlegget, medfører usikkerhet knyttet til anleggets faktiske tilstand, sikkerhetsnivå og forskriftsmessige utførelse, herunder eventuelle senere endringer eller arbeider som ikke er dokumentert. Forholdene vurderes som avvik fra dagens krav til dokumentasjon og elsikkerhet etter Teknisk forskrift.

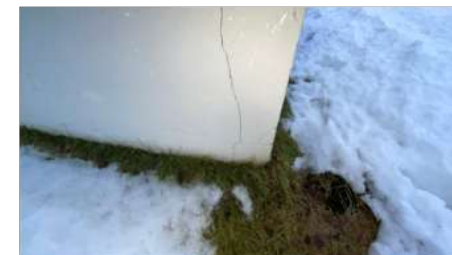
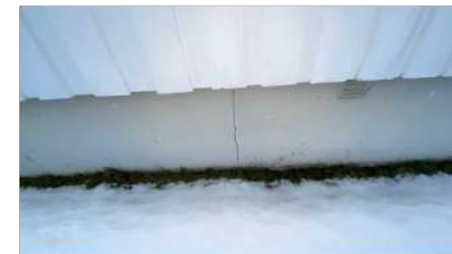
- Tomteforhold - Grunnmur og fundamenter: Grunnmuren har sprekkdannelser flere steder som krever lokal utbedring for å hindre videre utvikling og fuktinntrenging.

Sprekk i grunnmur

- Kontrollere utbedrede områder for å sikre tilstrekkelig tetthet og varig løsning.

- Overvåk grunnmuren over tid for å avdekke eventuell videre sprekkeutvikling.

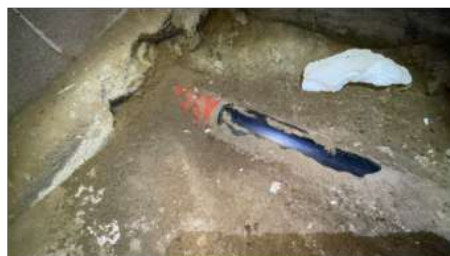
Rørovergang i kjeller mot utvendig avløpsrør

- Det vurderes ikke behov for umiddelbare utbedringstiltak, da anleggene fungerer tilfredsstillende på befaringsdagen. Det presiseres imidlertid at mer enn halvparten av forventet brukstid er passert på utvendige vannledninger, og at plutselige skader kan oppstå på eldre anlegg.

- Overvåke anleggenes tilstand over tid og planlegge eventuell utskifting på sikt basert på alder, bruk og resultat av videre undersøkelser.
