# Tilstandsrapport

📍 Grusgropa 43, 8519 NARVIK

# gnr. 87, bnr. 1, fnr. 182

Rapportdato: 22.08.2023

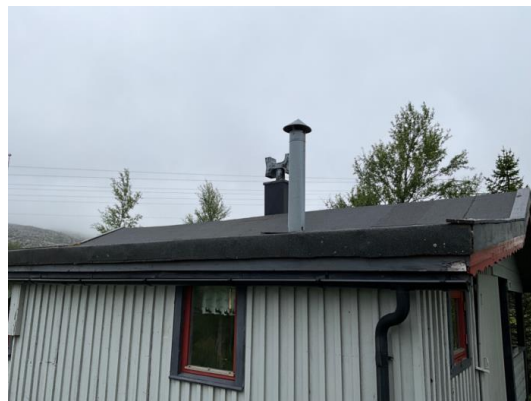
Taktekkingen er av asfaltpapp.

Taket er kun besiktiget fra bakkenivå.

- Mer enn halvparten av forventet brukstid er passert på undertak.
- Det er avvik:
- Mer enn halvparten av forventet brukstid er passert på taktekkingen.

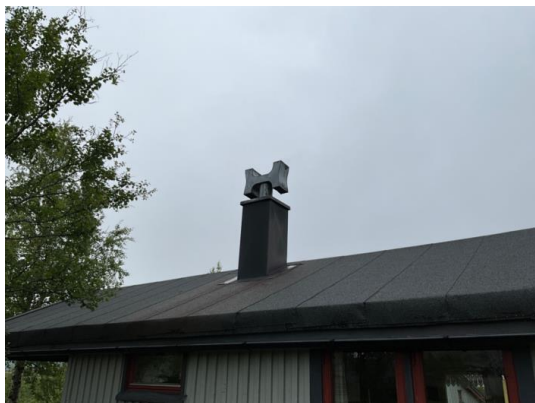
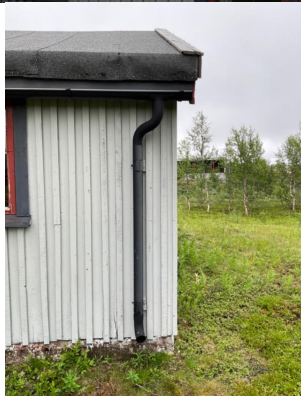
Takrenner og nedløp i metall, heldekkende beslag over pipe.

- Mer enn halvparten av forventet brukstid er passert på renner/nedløp/beslag.
- Det er ikke tilfredsstillende bortledning av vann fra taknedløp ved grunnmur.
- Det mangler tilfredsstillende adkomst til pipe for feier.

- Overvåk tilstanden jevnlig. For å få tilstandsgrad 0 eller 1 må beslag/renner/nedløp skiftes ut, men tidspunktet for når dette er nødvendig er vanskelig å si noe om.
- Det må foretas tiltak for å lukke avviket.
- Det bør lages system for bortledning av vann fra taknedløp ved grunnmur.
- Stigetrinn og plattform for feier må monteres.

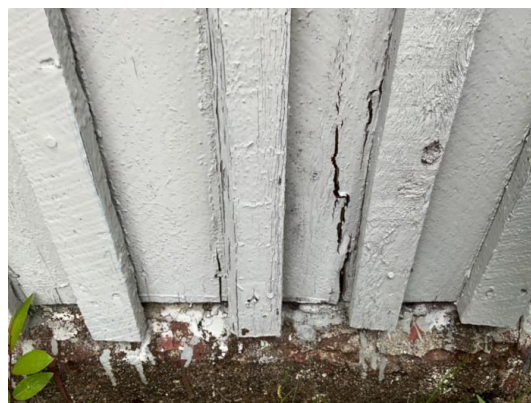
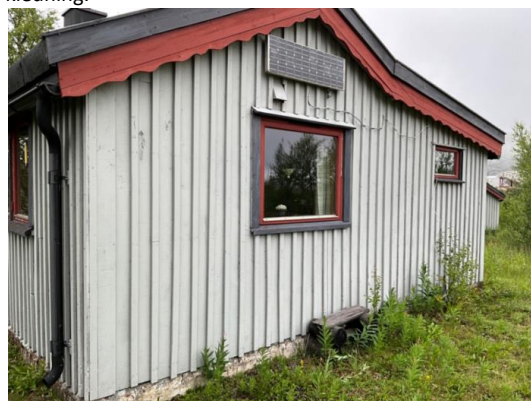
Råte i kledning.

- Det er ingen eller liten lufting i nedre kant av kledning mot grunnmur.
- Det er påvist spredte råteskader i bordkledningen.
- Det er ingen lusing/musebånd i nedre kant av konstruksjon.

Det er registrert en del råteskadet panel i nedkant av kledning mot terreng, lufting er begrenset.

- Lokal utbedring må utføres.
- Råteskadet trekledning må skiftes ut.
- Musebånd/lusing må etableres.

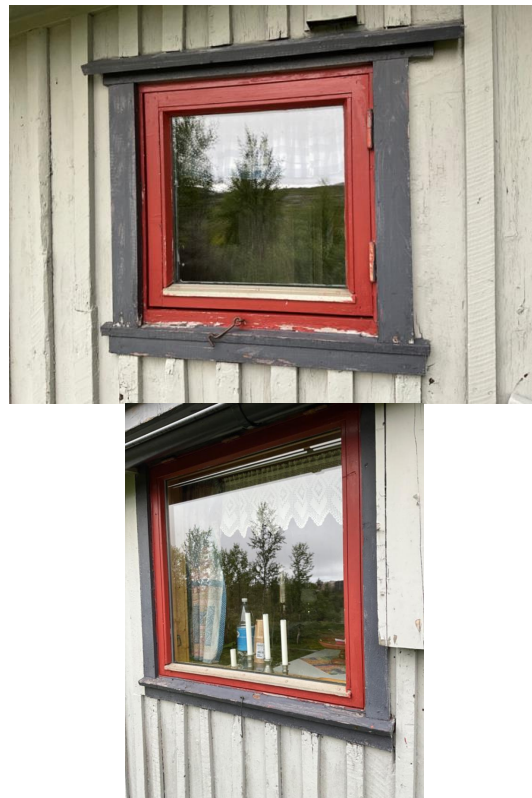
Bygningen har malte trevinduer med i hovedsak 2-lags isolerglass med datering 1977- 1987-88- 1994.

- Det er påvist tegn på innvendig kondensering av enkelte vindusglass.
- Det er påvist at enkelte vinduer er vanskelig å åpne/lukke.
- Karmene i vinduer er slitte og det er sprekker i treverket.
- Det er påvist noen glassruter som er punktert eller sprukne.
- Det er påvist avvik rundt innsetningsdetaljer.

- Kondensering på enkelte glass har medført fuktskader i treverk som kan medføre utskiftningsbehov av enkelte vinduer.
- Vinduer må justeres.
- Det må påregnes noe vedlikehold og at enkelte vinduer må skiftes ut.
- Vinduer med punkterte/sprukne glass må påregnes skiftes ut, enten hele vinduet eller kun selve glassene.

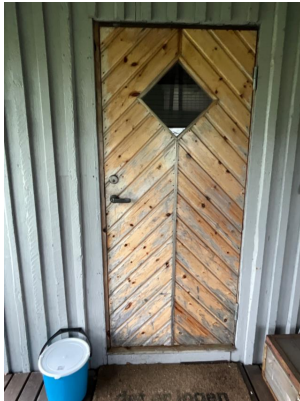
Hovedytterdør i tre m/panel i fiskebensmønster og glassfelt.

- Det er påvist dører som er vanskelig å åpne eller lukke.
- Det er påvist avvik rundt innsettsdetaljer.
- Karmene i dører er værslitte utvendig og det er sprekker i trevirket.

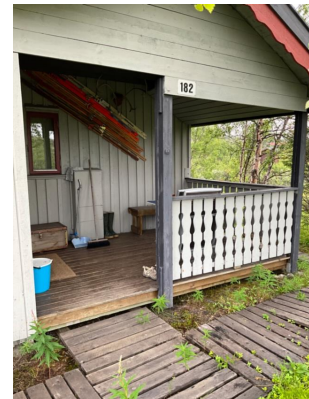
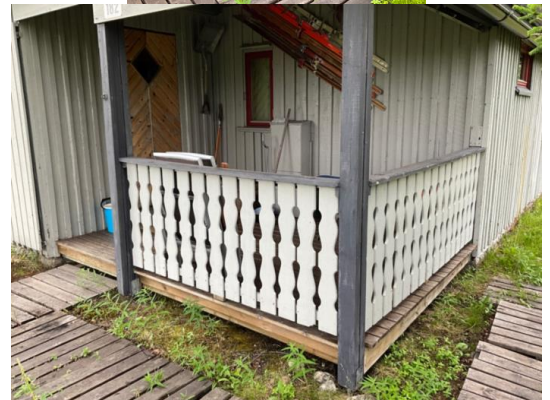
Ved hovedinngang er det en overbygget plattform bygget i trykkimpregnert og malt trevirke, rekkverk med stakitter og håndlist i malt utførelse. Fundamentert direkte på mark.

- Det må foretas tiltak for å lukke avviket.

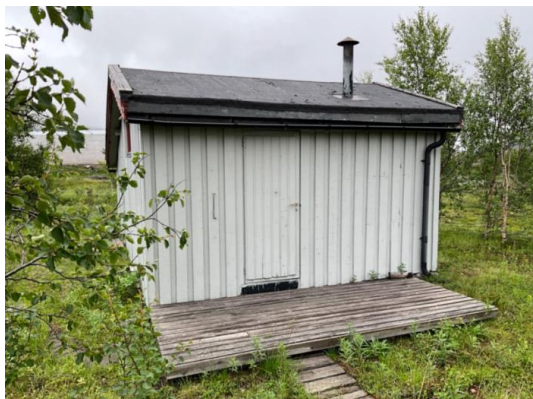
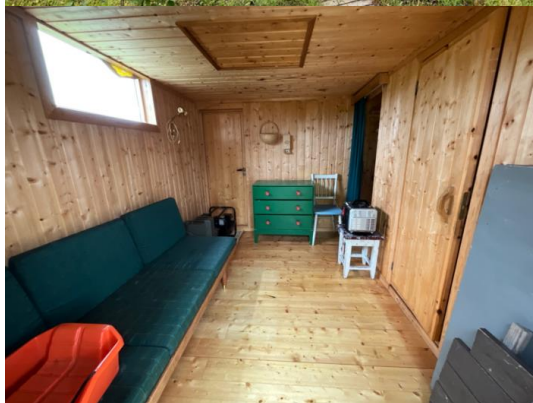
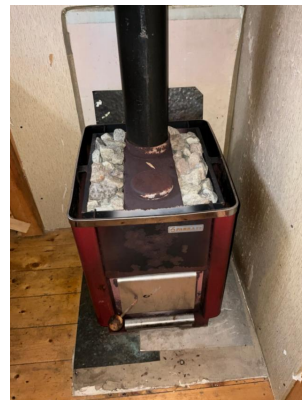
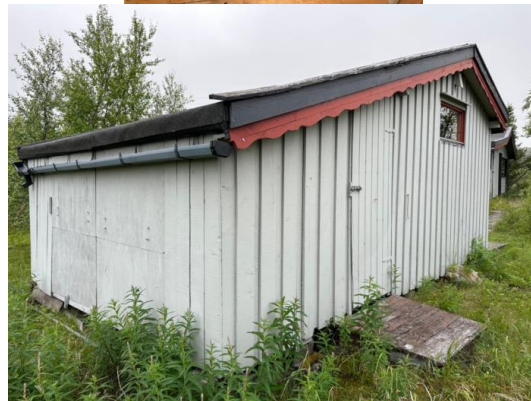
Bygget er av svært enkel standard og er innredet med badstu med vedfyrt ovn å stålpipe. Plassbygde benker, i bakre del er det en vedsjå/redskapsbod.

- Det er påvist andre avvik:

- Det må foretas tiltak for å lukke avviket.

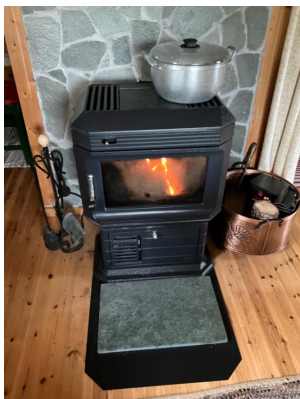
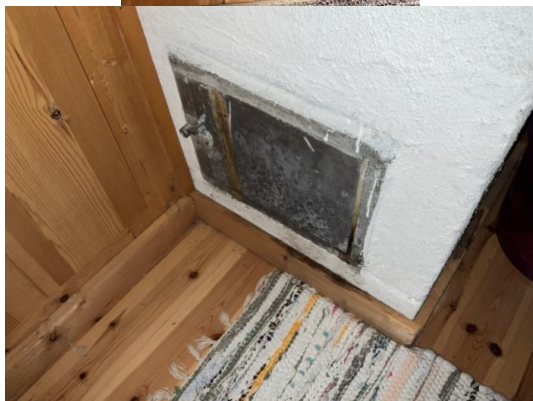
Hytten har elementpipe, vedovn i stue og sotluke/feieluke.

- Det må foretas tiltak for å lukke avviket.
- Det anbefales å montere ildfast plate under luker på pipe.

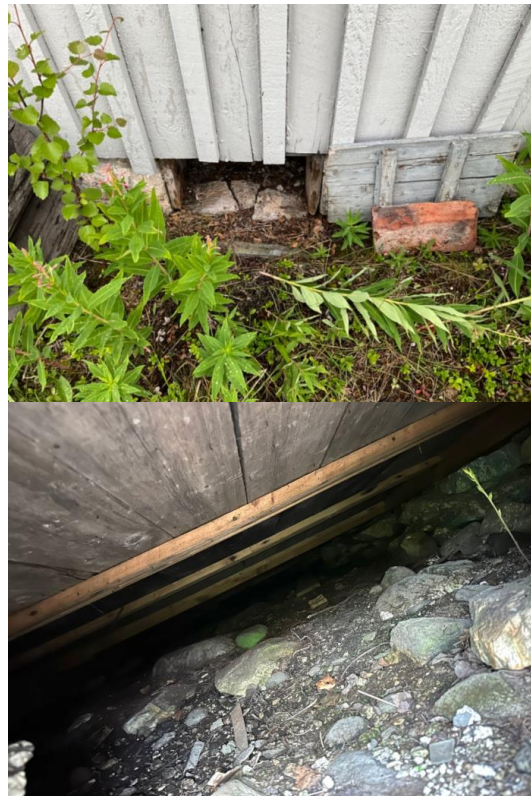
Bygningen har krypkjeller under trebjelkelag og stubbegulv av treplank og papp.

Det er ikke mulig og komme inn i krypkjeller men det er mulig og inspisere deler av den via luke.

- Det er begrenset tilgang til hele krypkjelleren.
- Krypkjeller har ingen adkomstmulighet og derfor ikke nærmere vurdert innvendig.
- Det er ikke tilfredsstillende ventilering av krypkjeller.

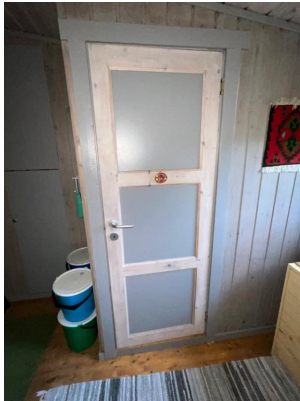
Innvendig dør av malt fyllingsdør.

- Det er påvist avvik som tilsier at det bør foretas tiltak på enkelte dører.

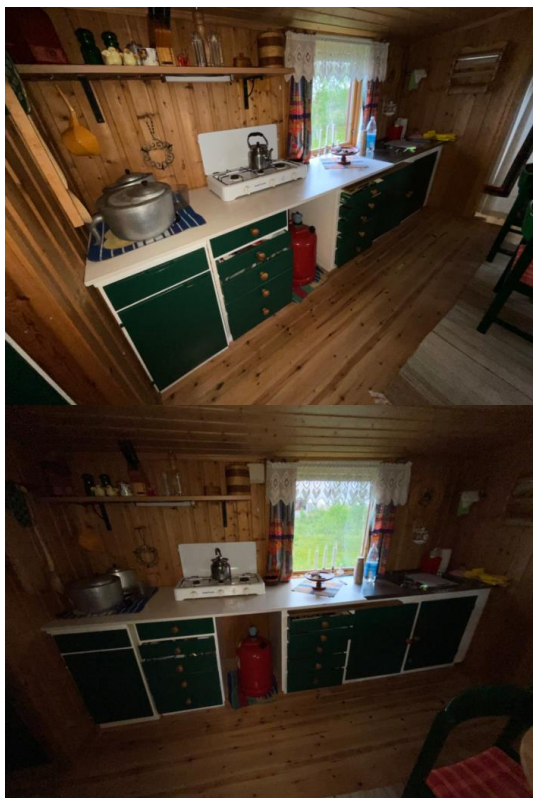
Enkelt hyttekjøkken med kjøkkenbenk med malte slette fronter, benkeplate, enkelt opplegg med oppvask-kum og gassbluss.

- Det er avvik:
