# Tilstandsrapport

Leilighet/kombilokale

Rypklubbveien 6 , 9610 RYPEFJORD

Befaringsdato: 11.04.2025

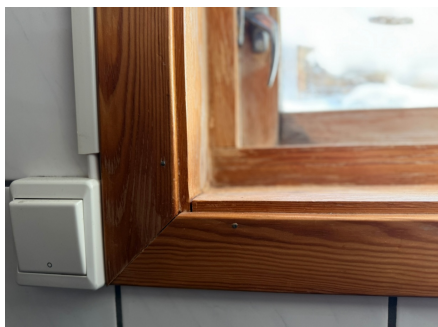
- Det er påvist at enkelte vinduer er vanskelig å åpne/lukke.
- Karmene i vinduer er slitte og det er sprekker i trevirket.
- Det er avvik:

Fuktsvelling i enkelte foringer innvendig.

Antydning til innvendig kondensering på enkelte glass

- Tiltak:
- Det må påregnes noe vedlikehold og at enkelte vinduer må skiftes ut.

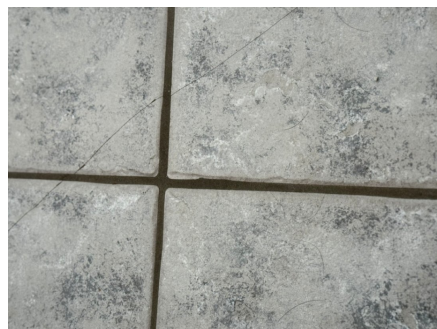
Sprekker i fliser samt bom

Sprekker og bom under fliser

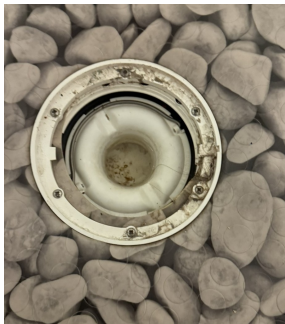
- Det er påvist at gulvoverflaten har sprekker.
- Det er påvist at høydeforskjell fra topp slukrist til gulv/synlig topp membran ved dørterskel er mindre enn 25 mm.

Sprekke i belegg

plast sluk med vinylbelegg

Sprekk i belegg må utbedres

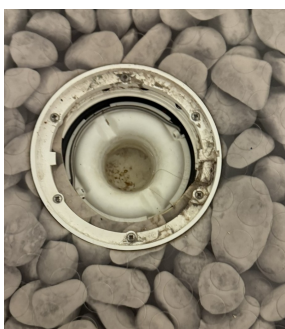
Plast sluk i dusjsone med vinylbelegg

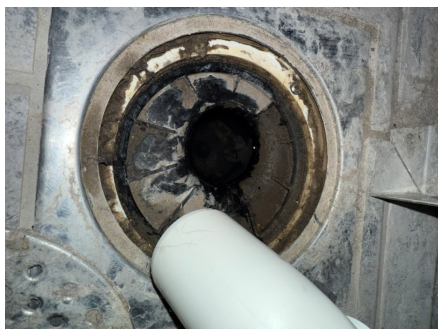
Vet fuktsøk ble det målt svakt forhøyede fuktverdier under beleg.

Eldre vaskerom med manglende synlig membran

- Våtrommet må totalrenoveres. Alle forhold med tettesjikt, våtsone, sluk m.m. må dokumenteres.

Kostnadsestimat: Over 300 000

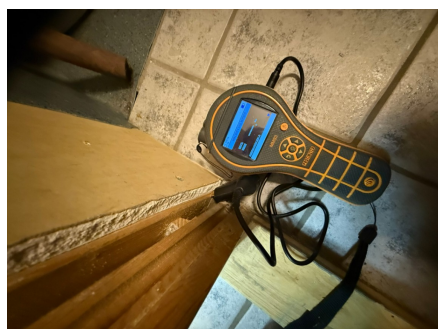
Ved fuktsøkt i gulv ble det påvist forhøyede fuktverdier men ved målinger i vegg og sviller ble det ikke avdekket forhøyede fuktverdier

Det ble ikke målt forhøyede fuktverdier i vegg

Våtrommet må totalrenoveres. Alle forhold med tettesjikt, våtsone, sluk m.m. må dokumenteres.

Kostnadsestimat: 10 000 - 50 000

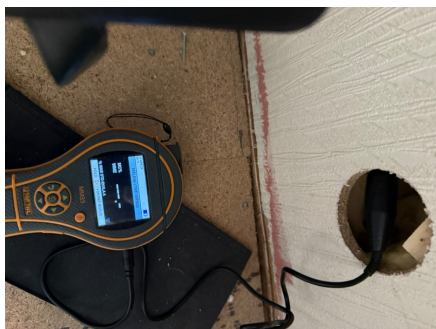
Hulltaking er foretatt uten å påvise unormale forhold. Hulltaking er foretatt ved/i Soverom. Fuktkvotemåling (vekt%) i konstruksjonen ble målt til 5.

Hulltaking er foretatt uten å påvise unormale forhold

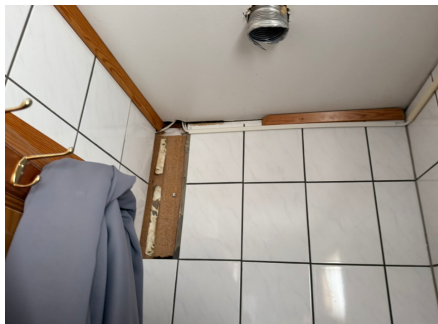
Skader på vegg fliser og ingen tegn til membran

Kostnadsestimat: 100 000 - 300 000

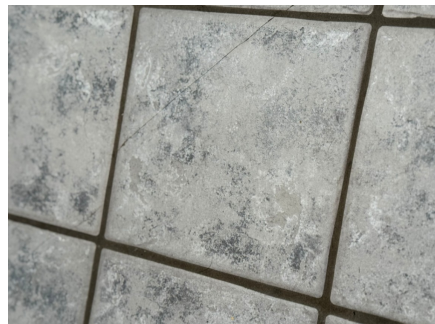
Skader på gulvfliser

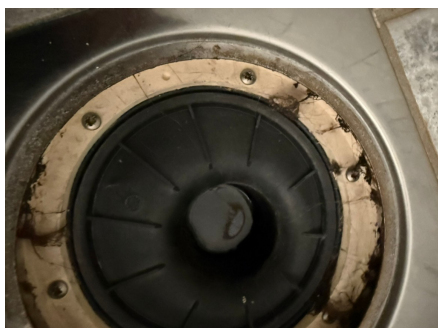
Ingen tegn til membran rundt sluk eller rørføringer

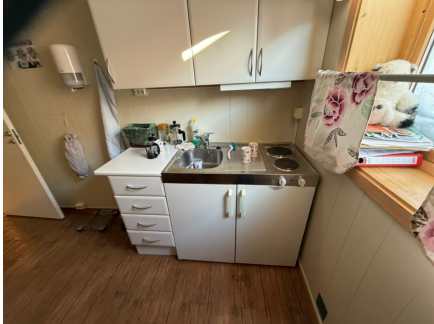
Oversiktsbilde

Kjøkkenet bærer preg av generell bruksslitasje  
Mindre skader i sokkel

Utbedringer må vurderes

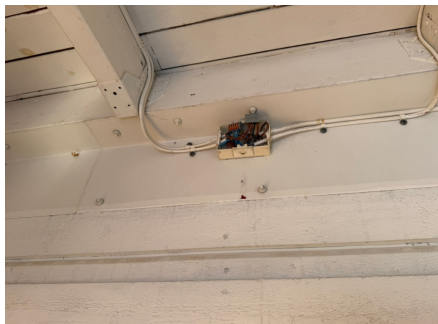
Åpen koblingsboks utvendig

Ved omsetning av bolig vil man ofte få endring i bruk av det elektriske anlegget. Jeg anbefaler på generelt grunnlag at en registrert elektroinstallatør foretar en kontroll av boliginstallasjon ved eierskifte. Dette kan for eksempel være en rapport fra periodisk kontroll av boliginstallasjon i henhold til NEK 405-2, som omfatter kontroll av både det elektriske og det branntekniske anlegget.
