Velkommen til
Bjørndalstoppen 5, 8029 Bodø

Enebolig
Bjørndalstoppen 5, 8029 BODØ
BODØ kommune
gnr. 43, bnr. 868

Befaringsdato: 07.01.2026 Rapportdato: 13.01.2026 Oppdragsnr.: 21395-1231 Referansenummer: YT9445

Autorisert foretak: MIKALSEN TAKST AS

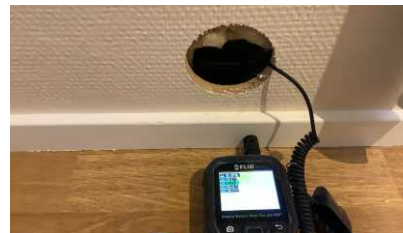
UNDERETASJE > VASKEROM

- Det er avvik:
- Det er uegnede materialer i våtsoner.

- Uegnede materialer må fuktbeskyttes/utskiftes.
- Tiltak:

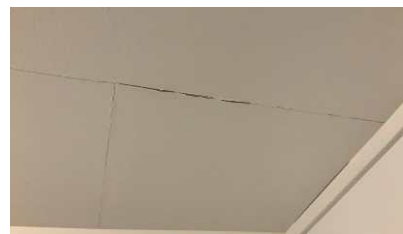
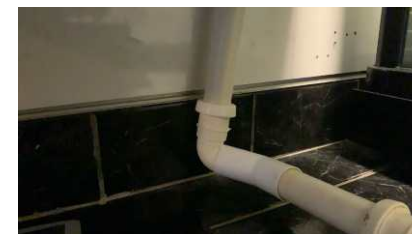
UNDERETASJE > BAD

- Det er påvist at noen fliser har bom (hulrom under).
- Det er påvist sprekker i fliser.

Sprekk i flis ved hjørnet av dusjkabinett mot bakvegg.

- Dersom tiltaket ikke utføres, kan dette over tid føre til at flisene løsner eller sprekker, spesielt ved belastning eller bevegelser i konstruksjonen.
- Selv om bom eller hulllyd ikke alltid er et umiddelbart problem, bør det overvåkes nøye før eventuell utvikling i sprekker i flisfuger e.l. oppstår. Dette må en foreta tiltak for, for å begrense utviklingen.
