# VERDITAKST

## Kombinert næringsbygg Sørlandsveien 50, 8624 MO I RANA

Gnr 20: Bnr 516 (snr: 1), bnr 516 (snr: 2)  
1833 RANA KOMMUNE

Dato befaring: 14.11.2024  
Utskriftsdato: 02.12.2024  
Dato verdisetting: 25.11.2024  
Oppdrag nr: 7710

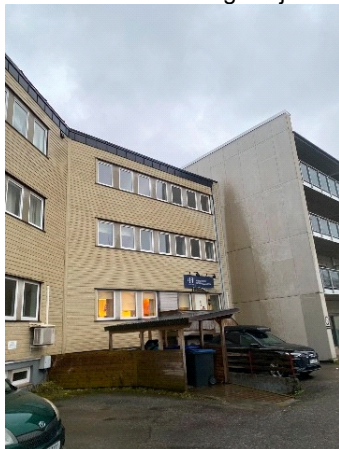
Det er betongvegger i kjeller, og over dette er det i følge gitte opplysninger betong/betongelementer kledd med fasadeplater og stående bordkledning i skjøter. På vestsiden er det utlektede vegger med liggende bordkledning.
