# Tilstandsrapport

📍 C.M. Havigs gate 18, 8656 MOSJØEN

# gnr. 103, bnr. 644

Rapportdato: 09.02.2023

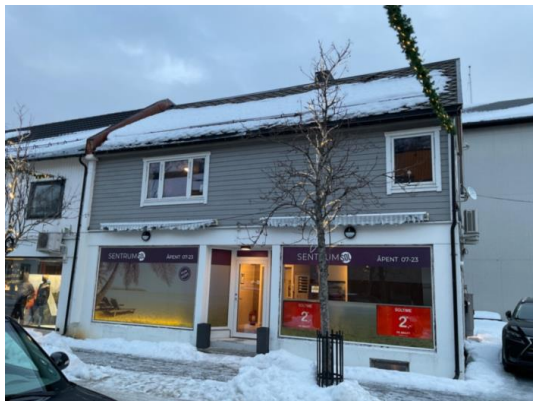
Taktekkingen er av skifertakstein på taksiden mot gate, og platetak på den andre siden. Taket er besiktiget fra bakkenivå. Snødekte flater, begrenset besiktning.

- Taktekking er snødekt, alder eller materiale er ukjent og derfor ikke nærmere vurdert.

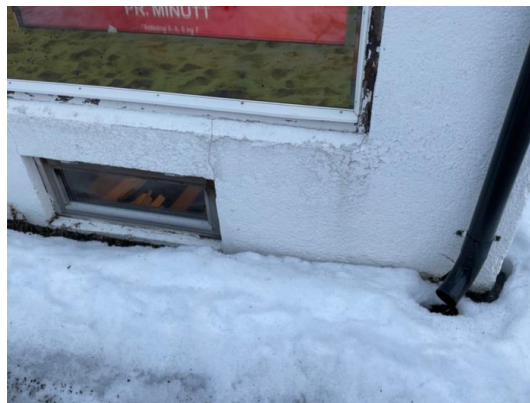
Renner og nedløp i lakkert metall

- Det er ikke tilfredsstillende bortledning av vann fra taknedløp ved grunnmur.

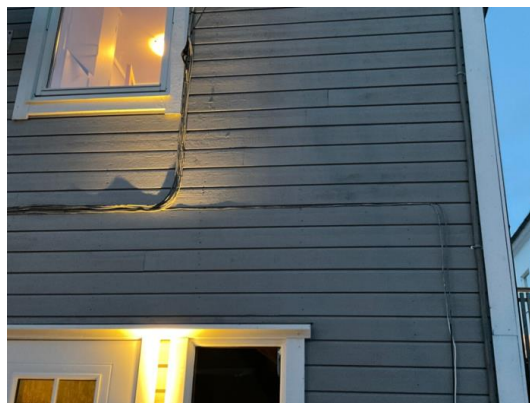
Veggene har tømmerkonstruksjon fra byggeår. Fasade/kledning har liggende bordkledning, det er opplyst at vegger er etterisolert 5cm byttet vinduer i 2004.

Bolig opprinnelig oppført i tømmer/ plank i 1931 som er pålagt kledning utvendig. Tilstand på tømmerkonstruksjoner er ikke kjent. For tømmer som er innkledd på yttervegger kan skader være oppstått over tid- gjelder spesielt knutepunkter i hjørner og områder rundt dører og vinduer og svillstokker. Vurdering er utført ut fra alder.

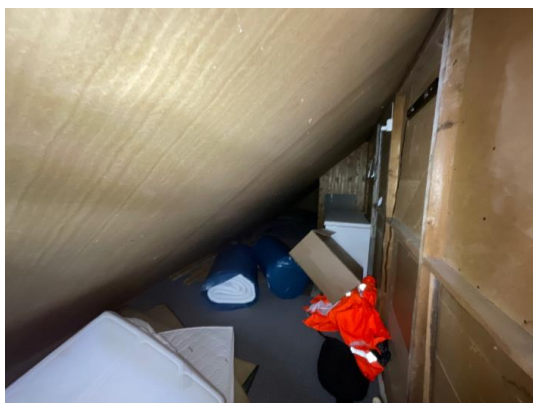
Bilde i knekott

Takkonstruksjonen er lukket, og det er ikke kjent hvordan oppbyggingen er utført.

Erfaringsmessig betraktes slike konstruksjoner som fuktrisikokonstruksjoner og selv om det ikke ble observert skader eller symptomer på skader bør konstruksjonen undersøkes nærmere.

- Hele takkonstruksjonen er gjenbygget. Det er ingen mulighet til vurdering utover alder og observasjoner fra underliggende etg.
- Det er påvist andre avvik:

Det er tegn på tidligere vannskade i tak på soveromsloft.

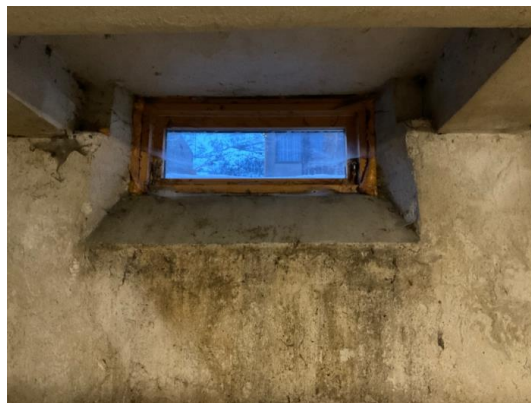
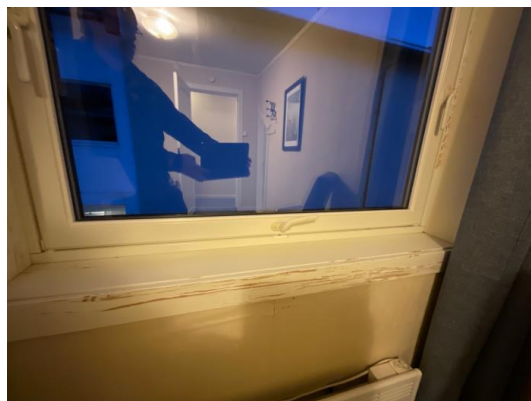
Bygningen har malte trevinduer med 2-lags glass fra 2004, enkelte vindu ble byttet i 2015. Vinduene er stort sett i god stand, men et av soveromsvinduene har stor slitasjegrad, karmene og lister er løse fra vinduet i wc rom og kjellervinduer bør holdes under jevnlig tilsyn.

- Karmene i vinduer er slitte og det er sprekker i treverket.

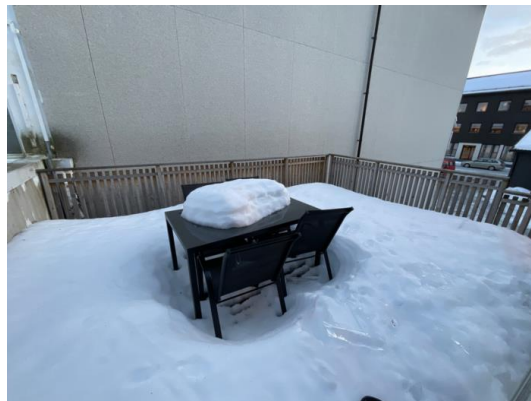
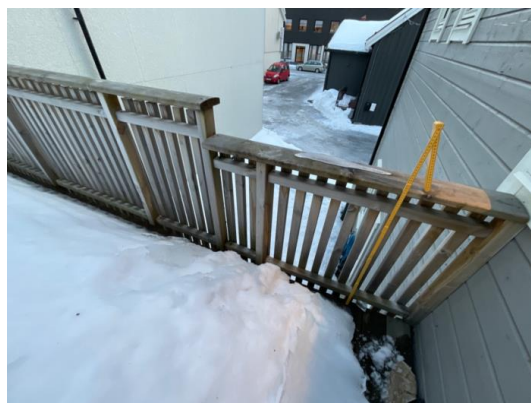
Balkong er utført i impregnerte trekonstruksjoner.  
Spaltegulv av impregnert terrassebord.

- Balkonger/terrasse er snødekt og derfor ikke nærmere vurdert.
- Rekkverket er for lavt i forhold til dagens krav til rekkverkshøyder.

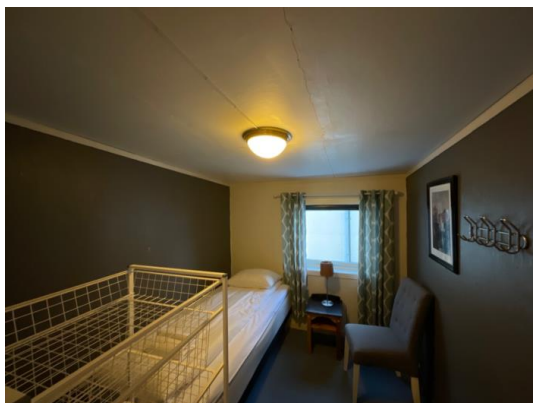
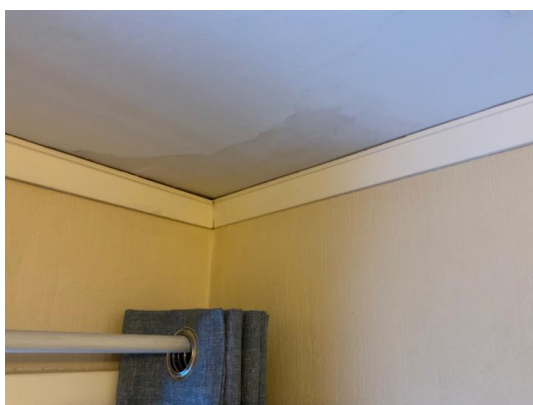
Innvendig er det gulv av parkett i leiligheten, teppegulv på loft og belegg i solstudio. Veggene har tapet. Innvendige tak har himlingsplater i leiligheten, panel i solstudio og malerpapp på loftet.

- Overflater har en del slitasjegrad utover det en kan forvente.

Stor slitasje på vegger og tak i leilighetens loftareal. Tegn på tidligere vannskade i tak på soveromsloft.

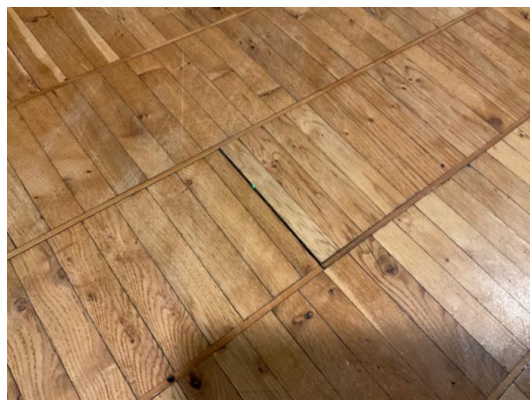
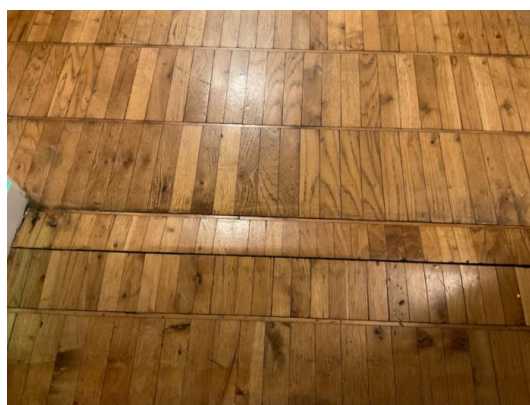
Stedvis noe knirk registrert. Etasjeskillere utført i trekonstruksjoner. Endel løse parkettbord.

- Målt høydeforskjell på over 15 mm gjennom hele rommet. Tilstandsgrad 2 gis med bakgrunn i standardens krav til godkjente måleavvik.

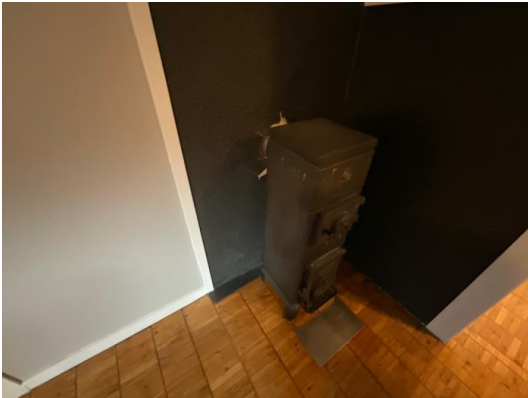
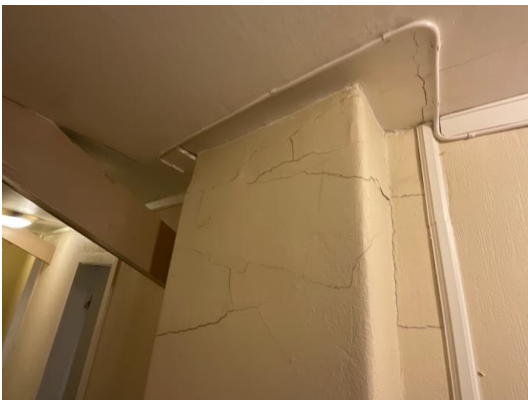
Boligen har mursteinspipe. Feieluke er plassert i kjeller.

- Ildfast plate mangler på gulvet under ildstedet.
- Pipevanger er ikke synlige.
- Avstanden mellom ildstedet og brennbart materiale er for liten.
- Det er påvist sprekker og/eller riss i pipe.

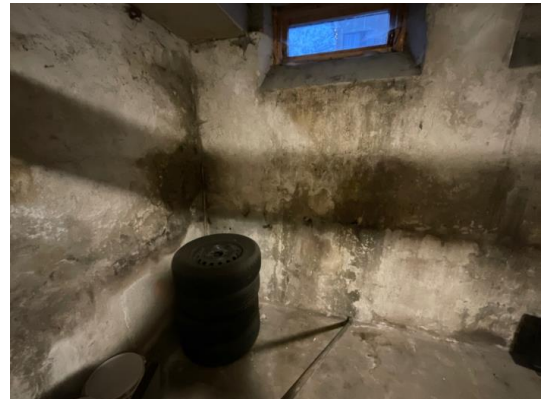
Gulvet er av betong. Veggene har betong/mur. Hulltaking er ikke fortatt. Rommet har en konstruksjon som gjør hulltaking unødvendig.

- Det er påvist indikasjoner på noe fuktgjennomtrenging inn i kjellermur.

- Det påviste fuktnivå gir grunn til å overvåke konstruksjonen jevnlig for å se utvikling over tid, og eventuelt foreta tiltak for å unngå fuktskader.

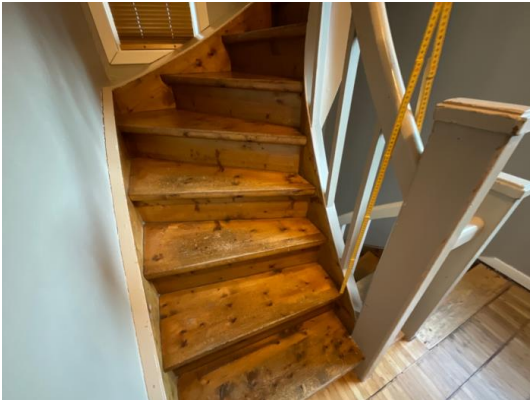
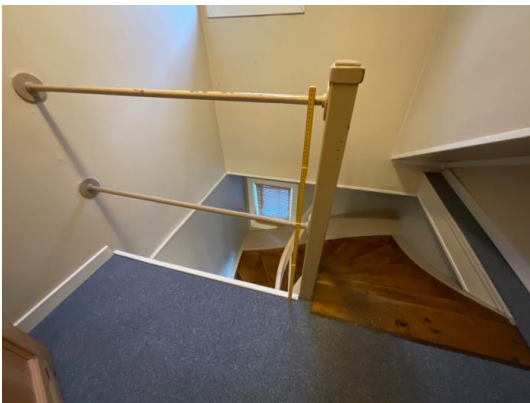
Boligen har lakkert tretrapp. Innvendig trapp utført i trekonstruksjoner. Malt tretrapp fra solstudio til solstudio i kjeller.

- Rekkverkshøyder er under dagens forskriftskrav til rekkverk i trapper.
- Det mangler håndløper på vegg i trappeløpet.
- Åpninger i rekkverk er større enn dagens forskriftskrav til rekkverk i trapper.
- Det er ikke montert rekkverk.

- Det er ikke krav om utbedring av rekkverkshøyder opp til dagens krav.
- Håndløper bør monteres, men det var ikke krav på byggetidspunktet.
- Det er ikke krav om utbedring av åpninger opp til dagens krav.
- Rekkverk må monteres for å lukke avviket.

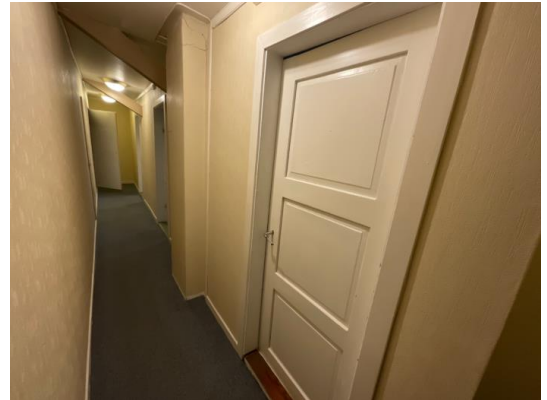
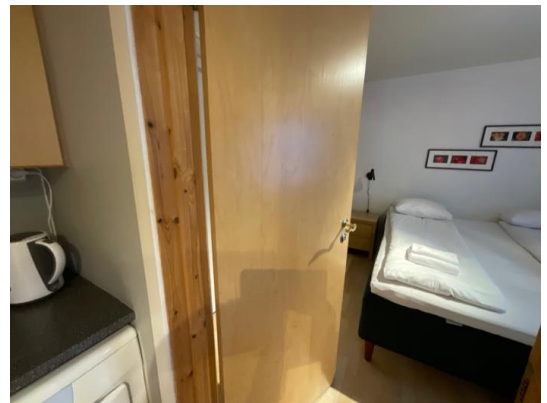
Innvendig har boligen furu fyllingsdører på loftet og slette, formpressede innerdører, utført i papp og trekonstruksjoner i leiligheten og i solstudio.

- Det er påvist avvik som tilsier det bør foretas tiltak på enkelte dører. Enkelte dører tar i karm og står skjevt i karm.

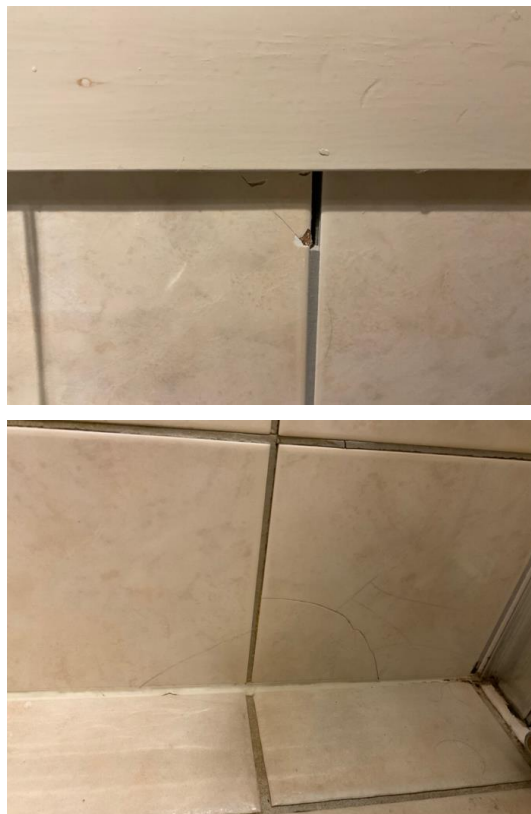
Veggene har fliser. Taket har himlingsplater.

- Det er påvist sprekker i fliser.
- Det er vindu/dør med ikke fuktbestandige materialer i våtsonen (dusjonen), løsningen eller byggematerialet er uegnet
- Det er påvist at flisfuger har riss/sprekker.

- Fliser må skiftes.
- Det må gjøres tiltak for å utbedre avviket.
- Slike riss/sprekker kan indikere bakenforliggende fuktskader, og konstruksjonen bør observeres jevnlig for å vurdere utvikling.

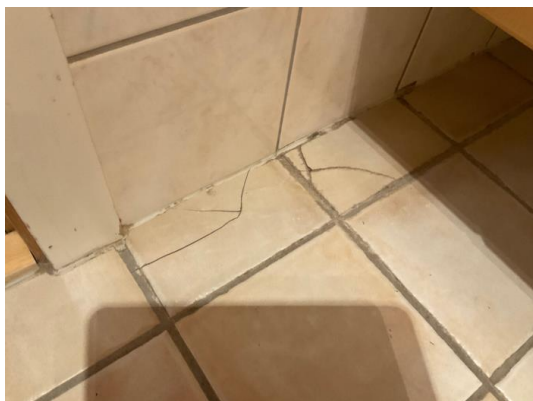
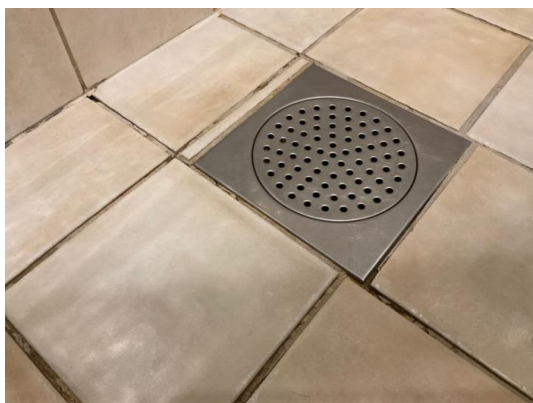
Gulvet er flislagt. Rommet har elektriske varmekabler

Det er målt 3 mm høydeforskjell fra gulv ved terskel til topp slukrist.

- Det er påvist at flisfuger har riss/sprekker.
- Det er påvist sprekker i fliser.
- Det er påvist at høydeforskjell fra topp slukrist til gulv/synlig topp membran ved dørterskel er mindre enn 25 mm.
- Det er mulighet for at det kan forekomme vannlekkasje på våtrommet hvor vann ikke vil gå til sluk.

Det er dusjvegger fuget tett mot flisegulv slik at eventuell vannlekkasje på våtrommet ikke vil gå til sluk .

- Slike riss/sprekker kan indikere bakenforliggende fuktskader, og konstruksjonen bør observeres jevnlig for å vurdere utvikling.
- Fliser må skiftes.
- Det må foretas utbedring av fallforhold.
- Det bør etableres avrenning inn til sluk for hele våtrommet.
- Installering av tett dusjkabinett anbefales.

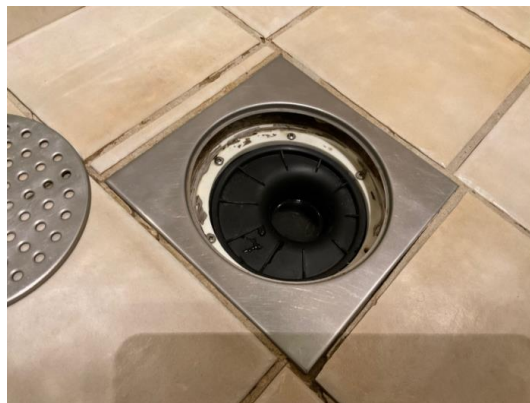
Det er plastsluk og smøremembran med ukjent utførelse.

- Over halvparten av forventet brukstid er oppbrukt på slukløsningen.
- Mer enn halvparten av forventet brukstid er oppbrukt på membranløsningen

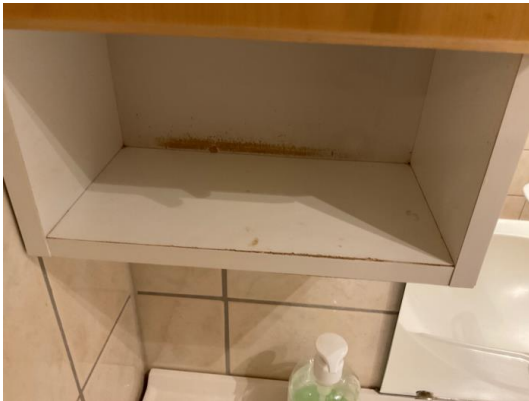
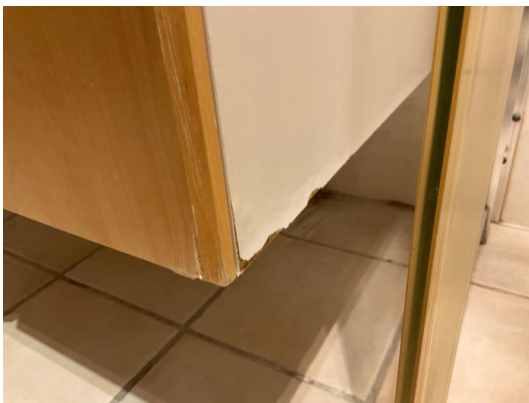
Rommet har innredning fra 2004 med nedfelt servant, toalett og dusjhjørne med garnityr på vegg.

- Det er påvist skader på innredning.
- Innredning er noe slitt på utsatte steder.

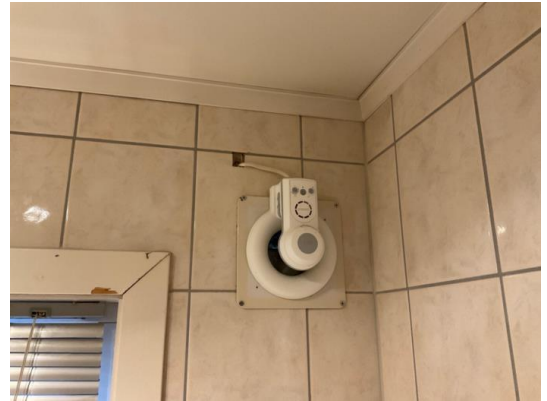
Mekanisk avtrekksvifte i vegg, men ikke godkjent strømtilkobling.

- Det er påvist andre avvik:

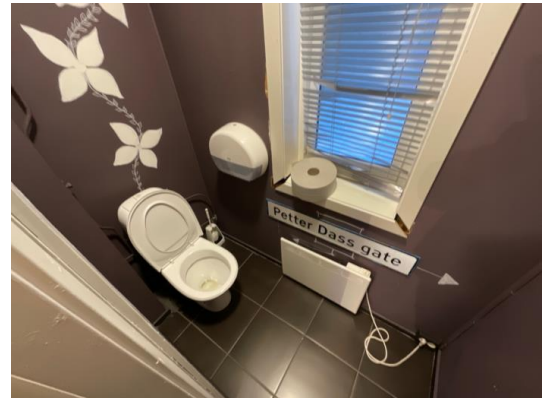
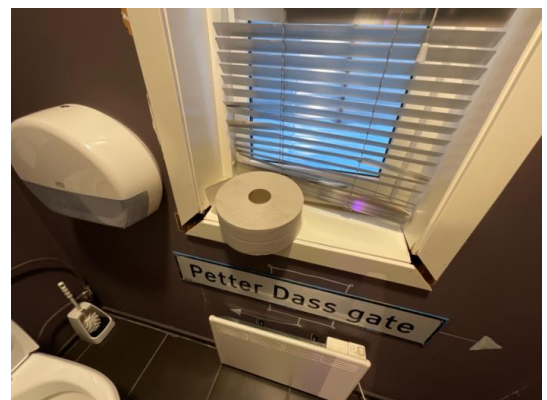
Toalettrom uten sluk. Malte vegger og flislagt gulv.

- Toalettrom har kun naturlig avtrekk fra rommet, NS 3600 krever mekanisk avtrekk for å kunne gi TG 0/1.

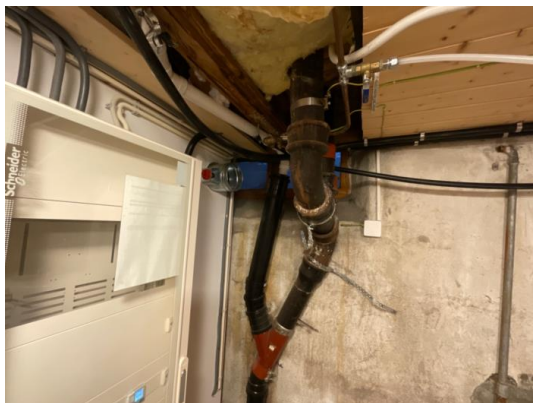
Det er avløpsrør av støpejern og delvis av plast på rettstrekker.

- Mer enn halvparten av forventet brukstid er oppbrukt på innvendige avløpsledninger.

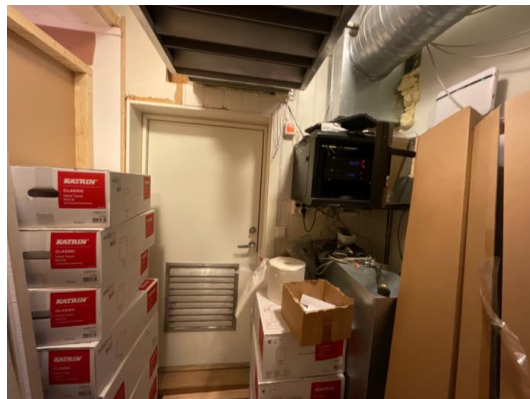
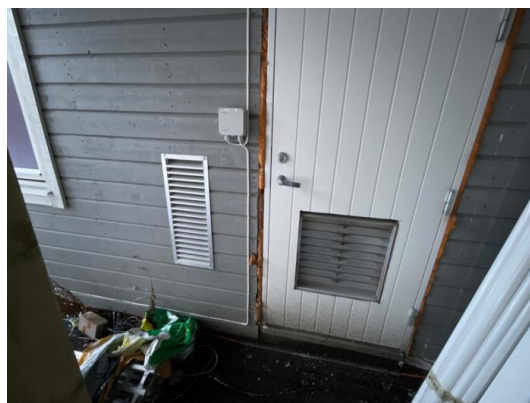
Skruventiler/vippeventiler gjennom ytterdør/vegg. Ingen ventilasjon i leilighet.

- Det er påvist begrenset ventilering/luftgjennomstrømning.

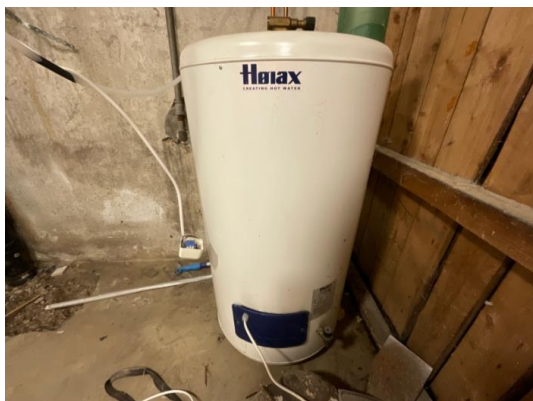
Varmtvannstanken er på ca 200 liter og produsert av Høiax. Plassert i kjeller.

Er 19 år gammel og nærmer seg tidspunkt for anbefalt skifte selv om den fungerer fint pr nå.

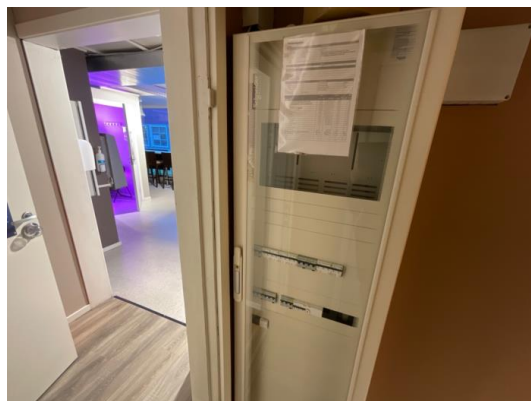
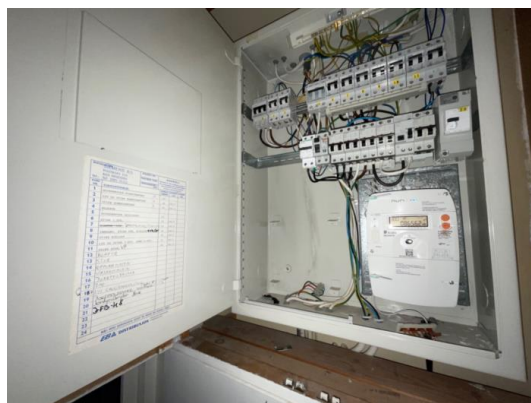
**På generelt grunnlag bør det utføres en el.kontroll, da boligen er 92 år. To av sikringsskapene var låst og ble ikke inspisert, kursfortegnelse ikke inspisert.**

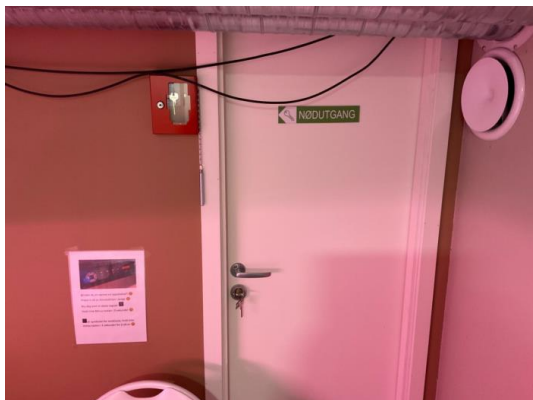
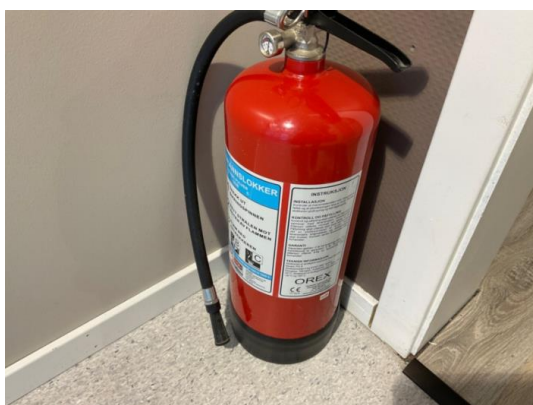
Rømningsvei fra solstudio i kjeller går ikke ut på terreng men via trapper til 1.etasje.

1. Er det mangler for brannslukningsutstyr i boligen iht. forskriftskrav?  
**Ja**
2. Er det skader på brannslukningsutstyr eller er apparatet eldre enn 10 år?  
**Ja Brannslukningsapparat er fra 2004.**
3. Er det mangler på røykvarsler i boligen iht. forskriftskrav?  
**Nei**
4. Er det skader på røykvarslere?  
**Nei**
