# Tilstandsrapport

Valenveien 282 , 9930 NEIDEN

Gnr. 3, Bnr. 22

Rapportdato: 05.09.2022

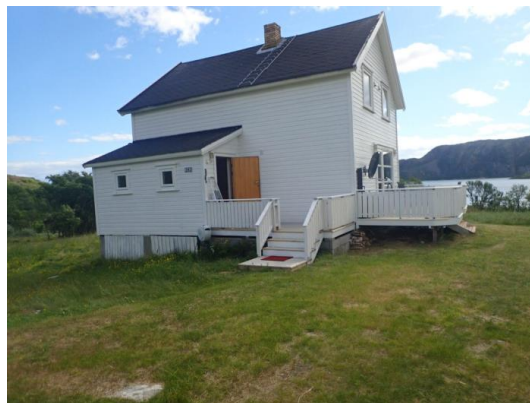
Det er ikke montert takrenner i boligen.

Det er ikke montert takrenner.

Takrenner bør monteres for å lukke avviket.

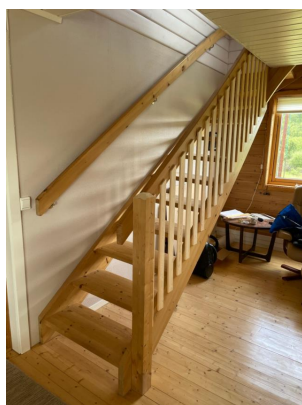
Trapp opp til 2. etasje.

**Innvendig > Innvendige trapper** [Gå til side](#)  
Åpninger mellom trinn i innvendig trapp er større enn dagens forskriftskrav.  
TG 2 kommer automatisk når det er åpning mellom opptrinn over 10 cm.

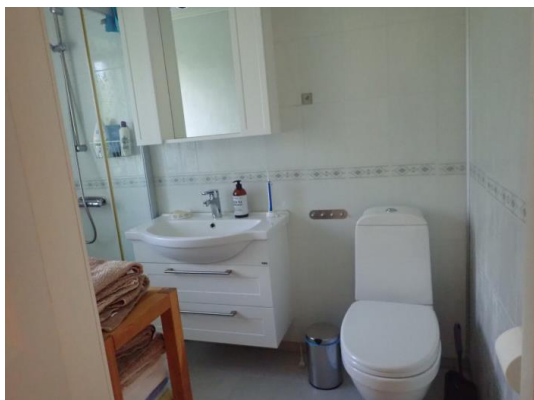
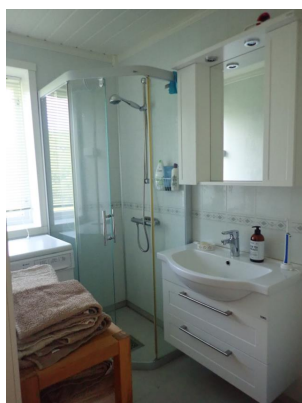
Bad

**Våtrom > Sanitærutstyr og innredning > Bad** [Gå til side](#)  
Det er påvist andre avvik:  
Dokumentasjon på utførelse er ikke fremlagt.
