Tilstandsrapport

📍 Villaveien 79 , 8516 NARVIK

gnr. 39, bnr. 266

Rapportdato: 19.07.2023

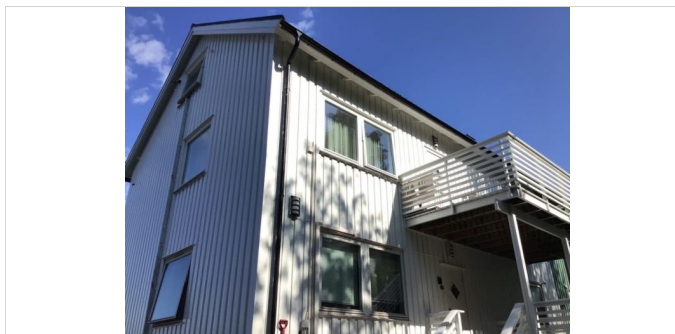
- Det er værslitt/oppsprukket trevirke/trepaneler.
- Det er avvik:

- Det må foretas tiltak for å lukke avviket.
- Tiltak:

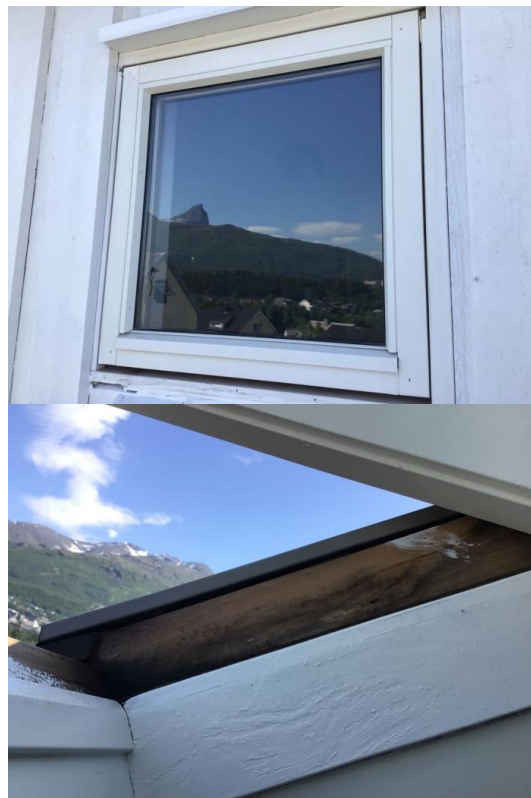
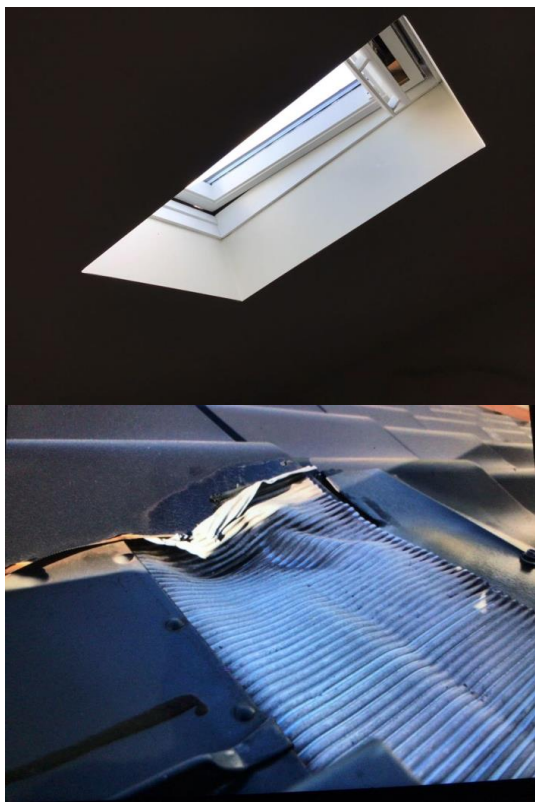
- Det er påvist avvik rundt innsetningsdetaljer.
- Misfarge karm takvindu.

- Det bør gjøres tiltak for å lukke avviket.

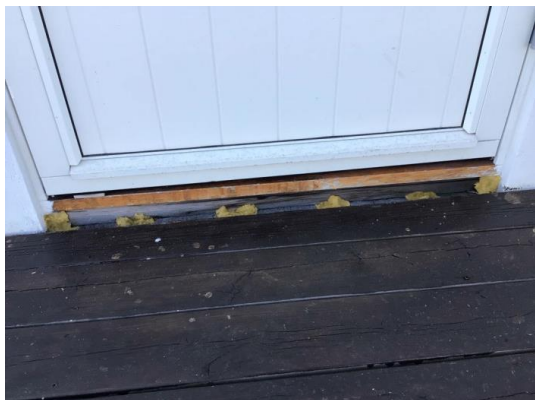
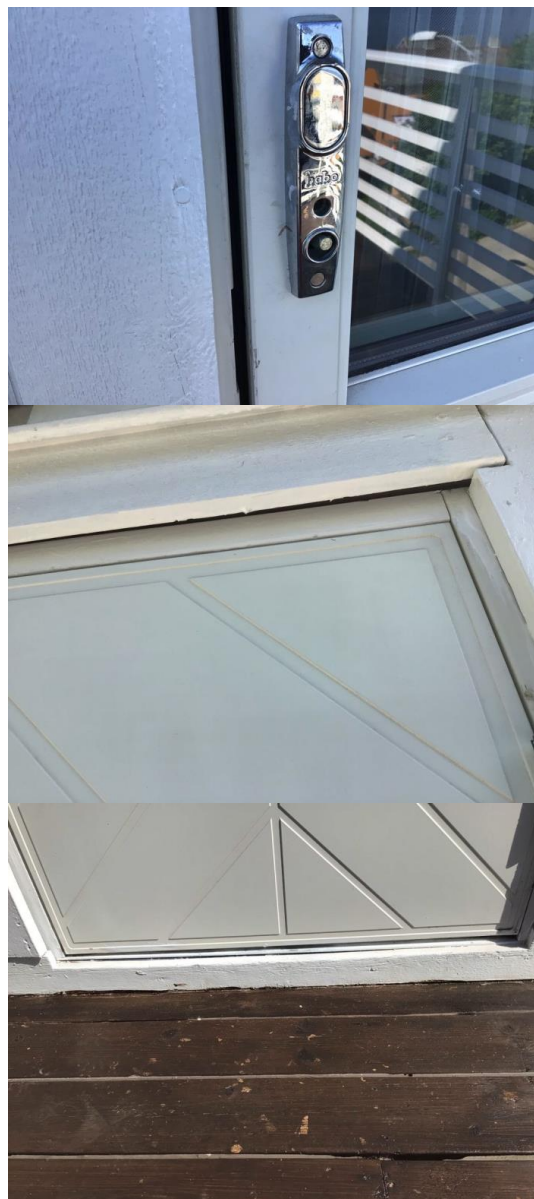
- Det er påvist utetthet/åpning mellom dørblad og dørkarm. Dvs. at kald trekk kan oppstå.
- Det er påvist avvik rundt innsetningsdetaljer.

- Det bør gjøres tiltak for å lukke avviket.

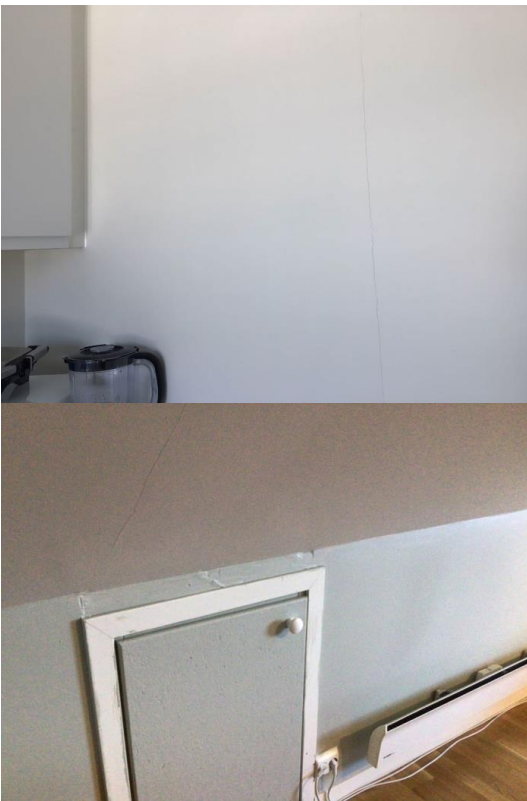
- Det er påvist andre avvik:
- Overflater har en del slitasjegrad utover det en kan forvente.

Riss i vegg kjøkken, 2 etg

- Det må foretas tiltak for å lukke avviket.

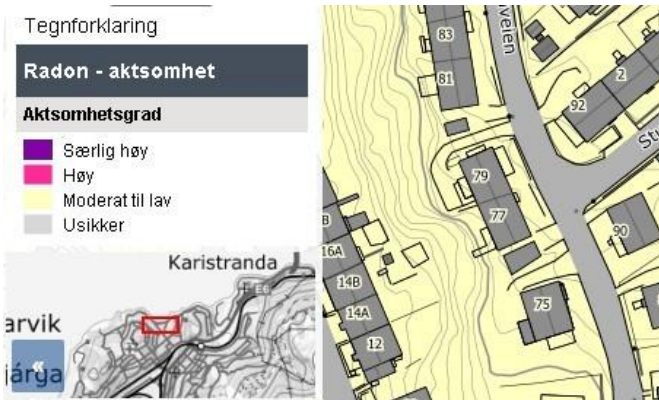
- Det er ikke foretatt radonmålinger, og bygget er heller ikke utført med radonsperre.

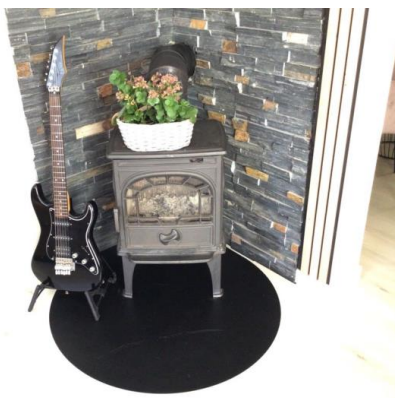
- Pipevanger er ikke synlige.

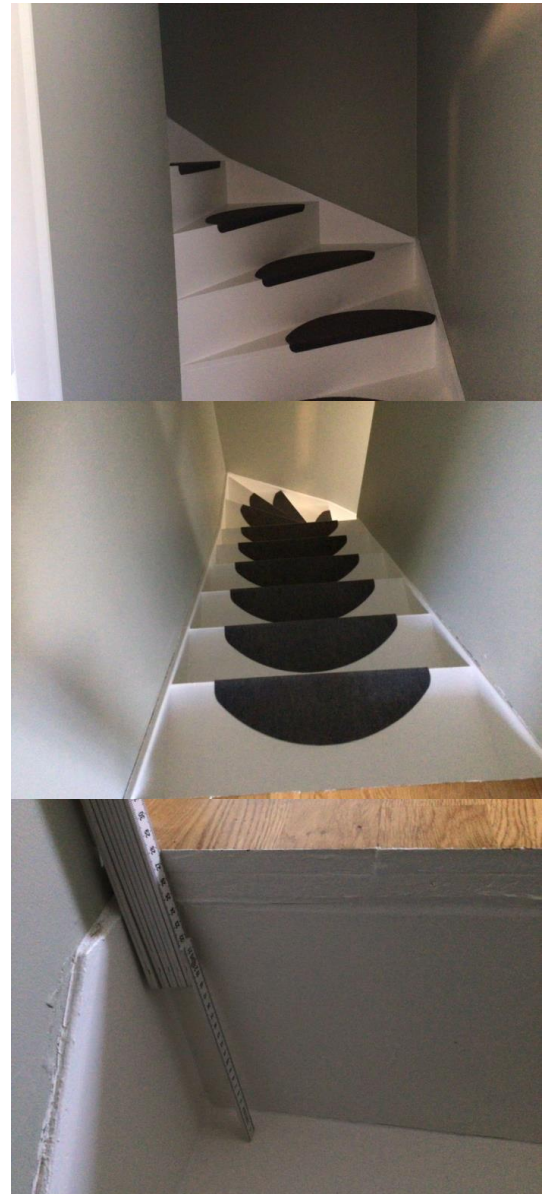
- Det mangler håndløper på vegg i trappeløpet.
- Det er avvik:

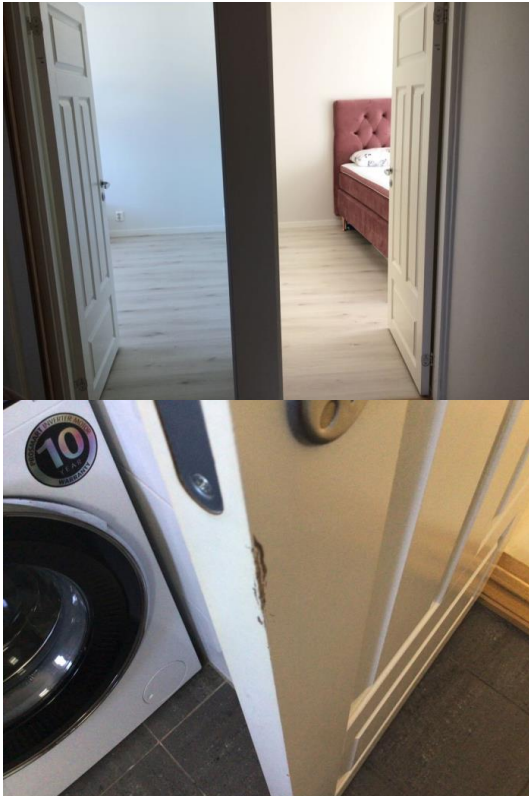
- Det er påvist avvik som tilsier at det bør foretas tiltak på enkelte dører.
- Enkelte av innvendige dører har en del slitasje.
- Det er avvik:

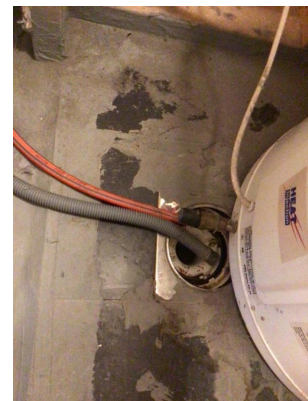
- Det er ikke membran/tettesjikt på våtrommet.
- Det er rundt sluk påvist en ikke-fagmessig utførelse av membran/tettesjikt/klemring.

- Våtrommet står foran full oppgradering.
- Det må foretas utbedring for å unngå fuktskader i konstruksjonen.

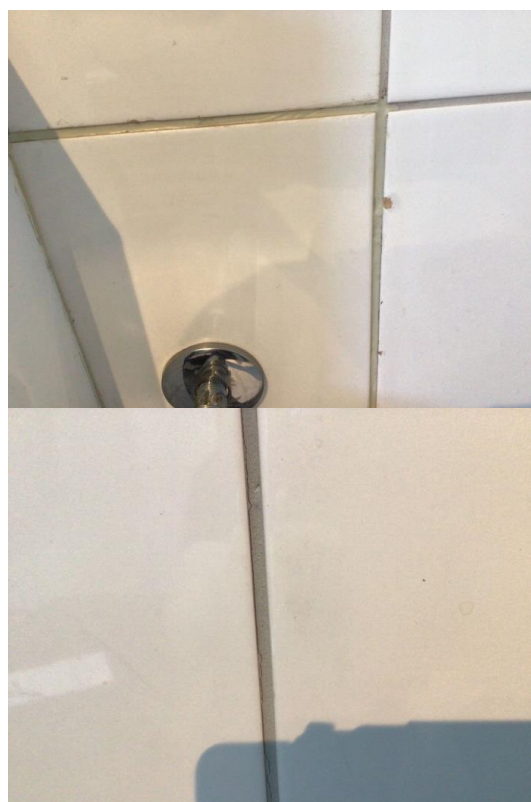
- Det er påvist at flisfuger har riss/sprekker.

- Slike riss/sprekker kan indikere bakenforliggende fuktskader, og konstruksjonen bør observeres jevnlig for å vurdere utvikling.

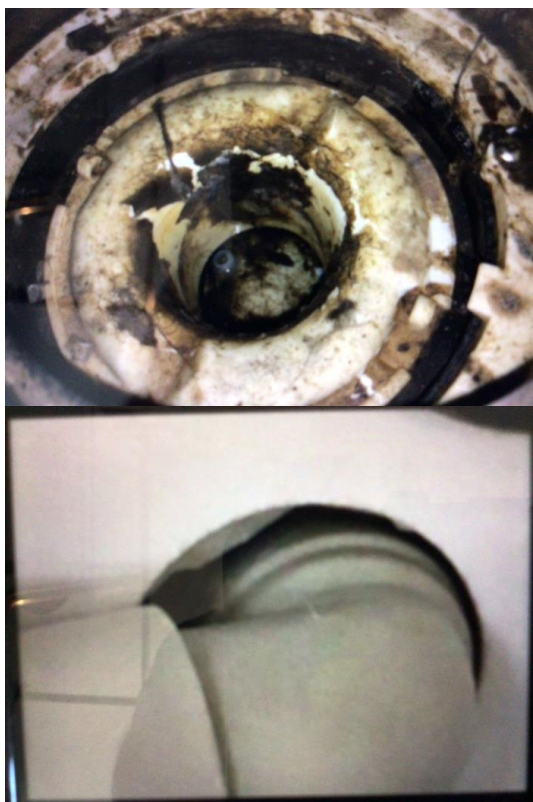
- Mer enn halvparten av forventet brukstid er passert på membranløsningen.
- Det er påvist mangelfull/feil utførelse rundt rørgjennomføringer e.l. som gir fare for fukt i konstruksjonen i våtsone.
- Det er avvik:

- Løsningen/utførelsen rundt rørgjennomføringer gir fare for fukt inn i konstruksjoner.
- Tiltak:

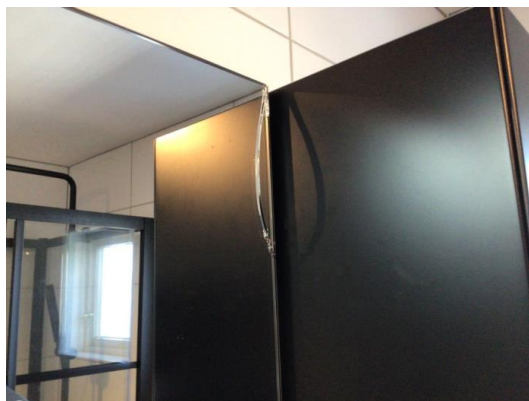
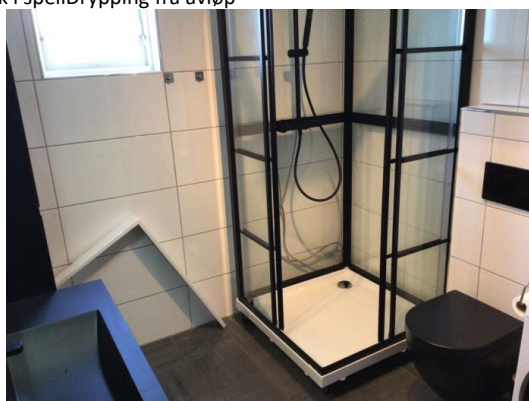
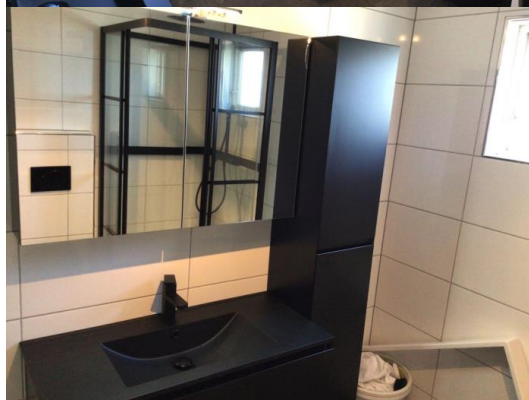
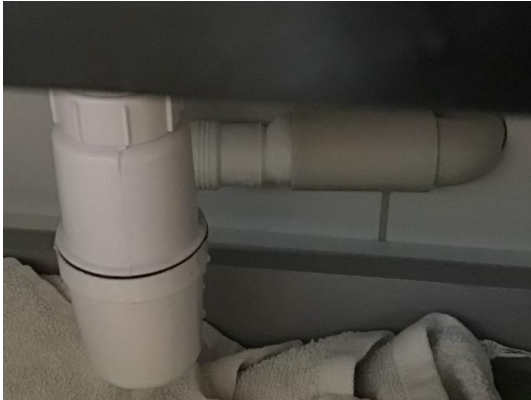
Sprekk i speilDripping fra avløp

Drypping fra avløp

- Det er ikke påvist tilfredsstillende løsning for å synliggjøre lekkasje fra innebygget systerne.
- Det er påvist drypplekkasje fra servantavløp.
- Det er påvist riss/sprekker i utstyr på våtrommet.

Lekkasje avløp i servantskap.
Knust hjørne på speildører.

- Det må gjøres tiltak for å lukke avviket.

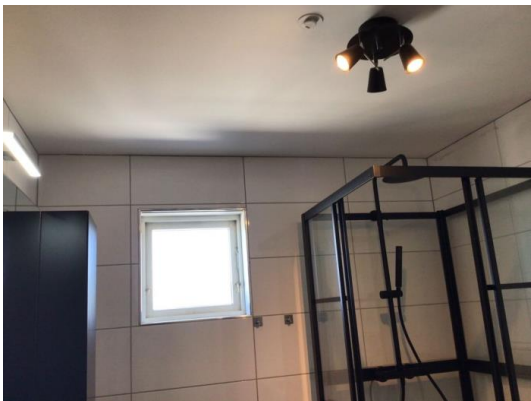
- Det etablerte avtrekkssystemet fungerer ikke tilfredsstillende.
- Rommet har ingen ventilasjon.
- Det er påvist fuktskjolder etc rundt ventiler.
- Våtrommet mangler tilluftsventilering, f.eks. spalte/ventil ved dør.
- Rommet har ingen ventilasjon

- Påviste skader må utbedres.
- Andre tiltak:
- Mekanisk avtrekk og tilluft må etableres.

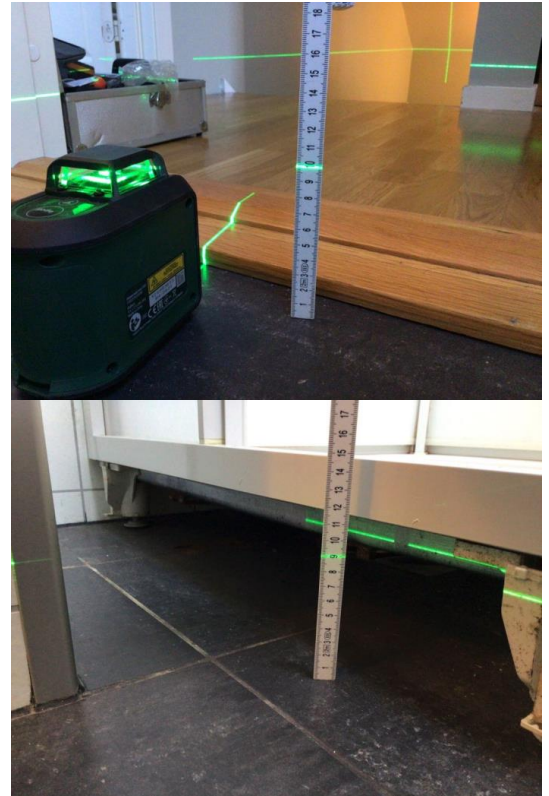
- Det er påvist avvik i fallforhold til sluk i forhold til krav i forskrift på byggetidspunktet.
- Det er mulighet for at det kan forekomme vannlekkasje på våtrommet hvor vann ikke vil gå til sluk.
- Det er påvist at noen fliser har bom (hulrom under).
- Målinger viser at det ikke er fall til sluk (motfall).

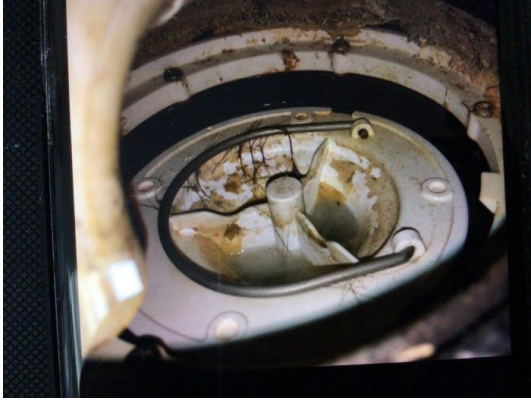
- Mer enn halvparten av forventet brukstid er passert på slukløsningen.
- Rommet er et våtrom hvor det ved etablering var krav om "uavhengig kontroll", men det foreligger ingen dokumentasjon på at det er utført "uavhengig kontroll".
- Mer enn halvparten av forventet brukstid er passert på membranløsningen.
- Det er påvist mangelfull/feil utførelse rundt rørgjennomføringer e.l. som gir fare for fukt i konstruksjonen i våtsone.

- Sluket må sjekkes og rengjøres jevnlig.
- Innhent dokumentasjon, om mulig.
- Løsningen/utførelsen rundt rørgjennomføringer gir fare for fukt inn i konstruksjoner.

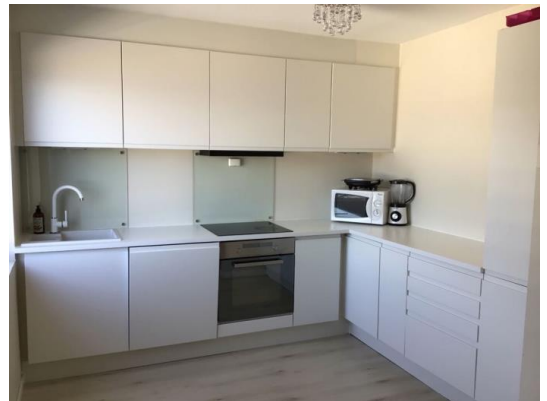
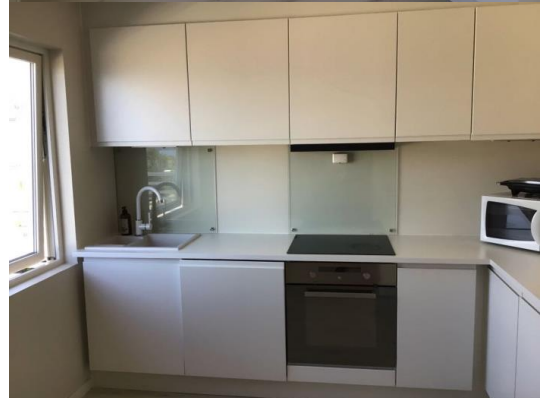
Manglende fester dører foran kjøøl,frys. Eier opplyser disse vil bli montert.

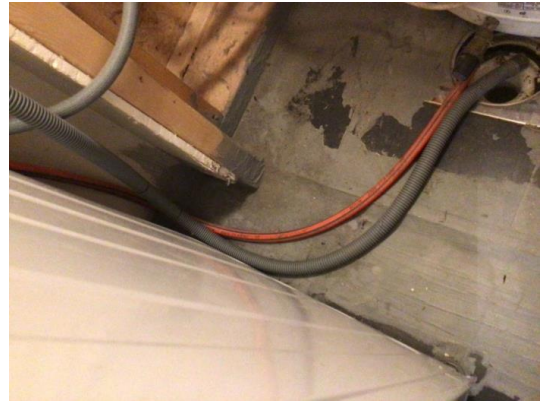
- Det er avvik:
Manglende tilfredstillende avløp fra vaskemaskin.

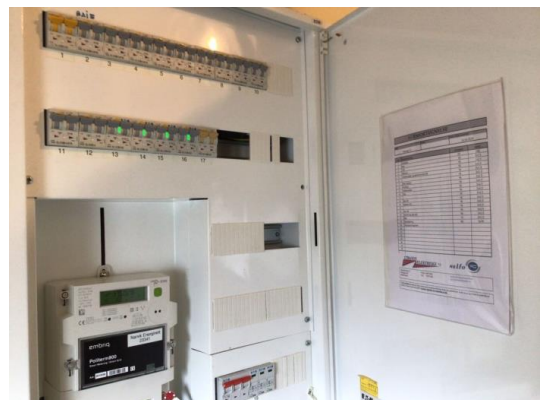
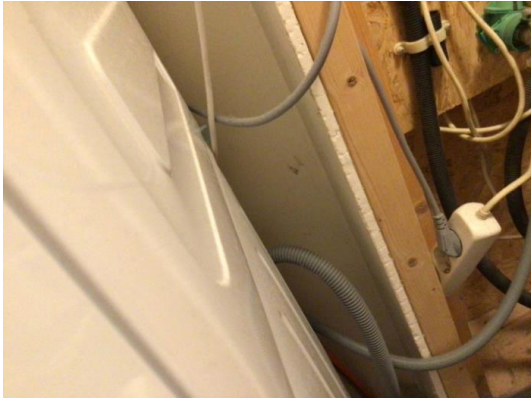
Bruk av skjøteledninger til vaskemaskin og bereder.
