# Tilstandsrapport

📍 Evjenvegen 156 F , 9024 TOMASJORD

# gnr. 15, bnr. 1474

Oppdragsnr.: 13145-2026

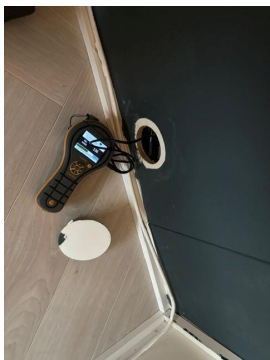
Hulltaking er foretatt under trapp.

Videre er det foretatt fuktmåling i øvrige rom uten å finne forhøyede fuktverdier.

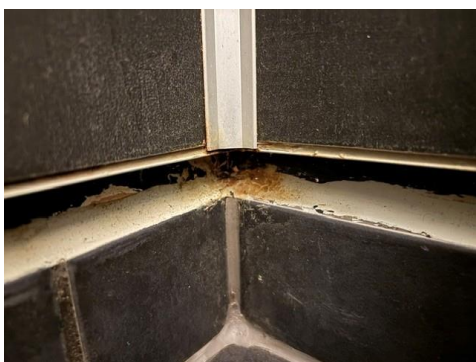
- Større mellomrom mellom sokkel-flis og baderomspanel.

Mellomrom mellom sokkel-flis og baderomspanel.

- Mellomrom bør dekkes med fug.

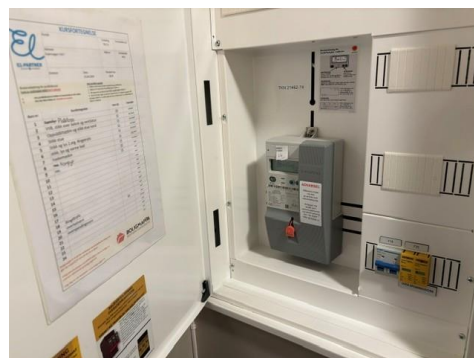
- Det er behov for at en kvalifisert elektrofaglig person kontrollerer det elektriske anlegget.

- Ledning under trapp er løs og må festes forskriftsmessig.
