Velkommen til  
**Rønningveien 8, 8250 Rognan**

# Tilstandsrapport

Enebolig  
Rønningveien 8, 8250 ROGNAN  
SALTDAL kommune  
# gnr. 43,42, bnr. 1021,84, snr. 0,0

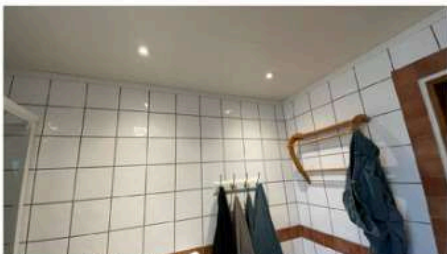
Hvite 30x30 fliser på vegg og himling med innfelte spotter i tak. Det er tatt stikkprøver etter bom under flis. Rommet er oppgradert etter at det ble oppdaget fuktskade i yttervegg. Det finnes ikke dokumentasjon på utførelse av membran eller hvordan dampsperre er lagt i yttervegg.

Ut i fra observasjoner av overflaten er det ikke funnet avvik på konstruksjonen.

Flis på vegg og himlingsplater i tak.  
ETASJE > BAD

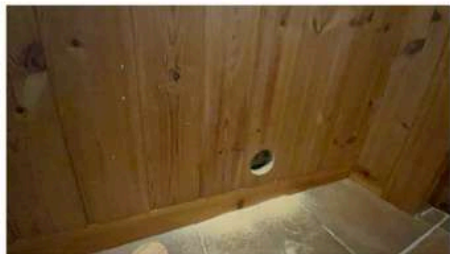
Det er foretatt hulltaking i gang mot våtrom. Det er ikke registrert fukt.

Hulltaking i gang  
ETASJE > VASKEROM

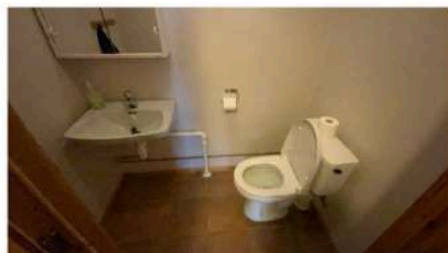
Toalettrom

Toalettrommet har ventilering, men avvik iht. krav om mekanisk avtrekk i NS3600 som kreves for å få TG0/TG1. Det mangler spalte i dør.

- Det må foretas tiltak for å lukke avviket.
- Det bør etableres tilfredsstillende tiluft til toalettrom, f.eks. luftespalte ved dør e.l.

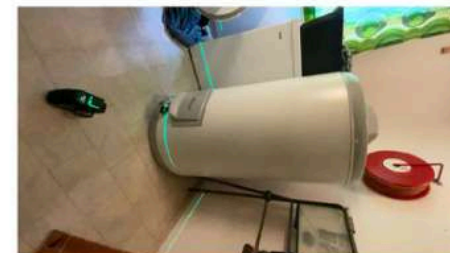
Varmtvannsbereeder i hoveddel

Varmtvannsberederen er koblet på stikk. Dette er avvik i forhold til dagens gjeldende forskriftskrav, men ikke er avvik på monteringsstidspunktet.

Det er anbefalt å montere varmtvannsbereeder direkte på egen kurs ved bytte av varmtvannsbereeder.

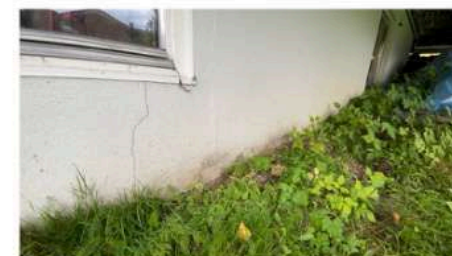
- Det er registrert skråriss som er symptom på setninger. Det er registrert skråriss i murmuss.

Riss i murpuss

Det er ikke behov for utbedringstiltak, men tilstanden bør overvåkes jevnlig.
