# VERDITAKST

## Industri-/næringseiendom Øksningsveien 397, 8850 HERØY

Gnr 7: Bnr 63, bnr 77, bnr 94, bnr 95  
1818 HERØY (NORDLAND) KOMMUNE

Dato befaring: 21.07.2022  
Utskriftsdato: 07.09.2022  
Dato verdisetting: 01.09.2022  
Oppdrag nr: 1815

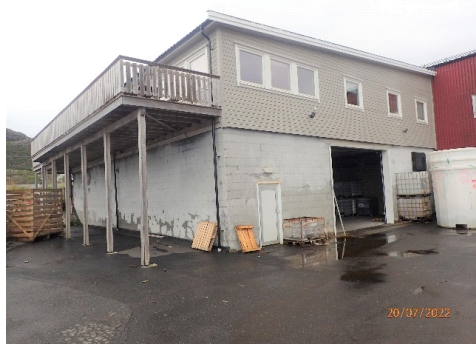
**Vedlikehold** Noe etterslep på utvendig vedlikehold. Lecamur i underetasje er mangelfullt slemmet på utvendig side og på bakre del av mur mot terreng er det noe sprekker. På innvendig side av lecamur er det saltutslag og merker etter fukt (grunnet dårlig utvendig tetting). Dør i underetasje er ikke innpusset på innvendig side. Bordkledning er noe malingsslitt samt skadd på et bord ved inngangsdør. Vinduer og listverk rundt vinduer er malingsslitt.

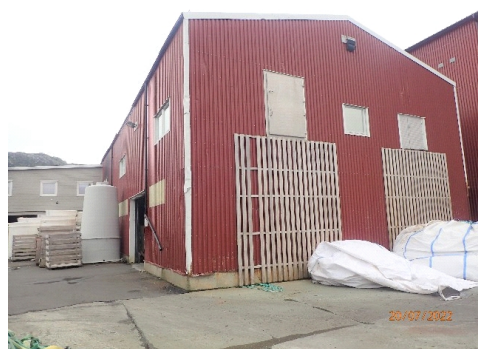
Utvendig: Sprekk i støpt mur på notsilo m.m. Profilerte veggplater og beslag har flere skader/bungler etter påkjørsler og er dels rustangrepet. Takrenner noe skadd. Profilerte takplater er rustet i ender.

1. etasje: Rundt midtre del av støpt gulv er det sprekkskader og setninger - grovmålt til ca. 10 - 15 cm. På veggsøyler av stål er det noe rustangrep i nedkant (over ringmur). På kjølerom er veggplater skadd etter påkjørsler.

2. etasje: På gulv er epoxymaling på malte sponplater slitt. Det mangler kledning på vegg der vannledning kommer opp i etasjen (dampsperre er punktert). På toalettrom er veggplater av MDF vannskadede bak servant (er ikke fuktbestandige plater). Noe generelle småskader på profilerte veggplater og det mangler platekledning på vegg der vannledning kommer opp (dampsperre er også punktert).

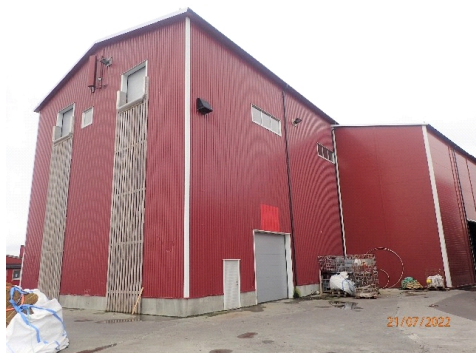
**Vedlikehold** Noe etterslep på utvendig vedlikehold.  
På utvendig side er det flere bungler/skader på profilerte veggplater, beslag og taknedløp etter påkjørsler/produksjon (også noe rustangrep). Noe bungler på leddheisport. I produksjonshall/lager er det skjevheter i støpt gulv. I tilbygget impregnering/tørkehall er gulv og nedre deler av vegger tilgriset av impregneringsstoffer etter tidligere produksjon.

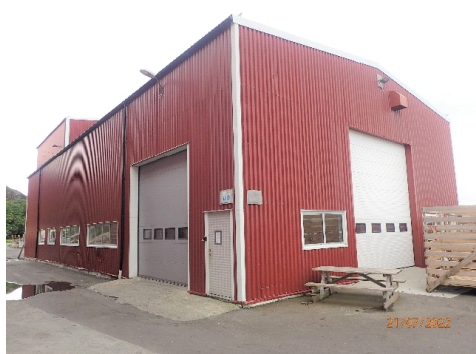
På utvendig side er det flere bungler på profilerte veggplater, beslag og taknedløp etter påkjørsler. Isopor utenpå ringmur over terreng en noe skadd. I produksjonshall er det noe sprekker i støpt gulv (trolig svinnsprekker) og epoxymaling på gulv er slitt/dels løsnet.

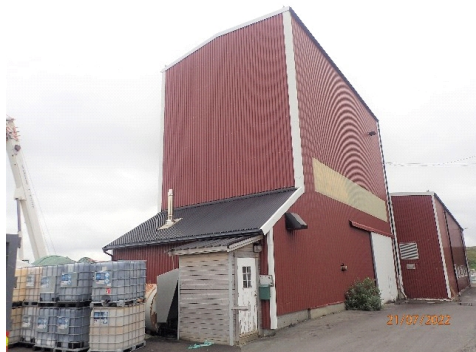
**Vedlikehold** Noe etterslep på vedlikehold.  
Enkelte bungler på profilerte veggplater. I produksjonshall/lager er gulv og nedre deler av vegger tilgriset av impregneringstoffer etter tidligere produksjon.  
Tilbygget inngangsparti av tre for teknisk rom er i dårlig forfatning og vann trenger inn. I teknisk rom mangler kledning under himling og det er saltutslag på nedre deler av lecamur, noe som indikerer på inntrengning av fukt/vann.

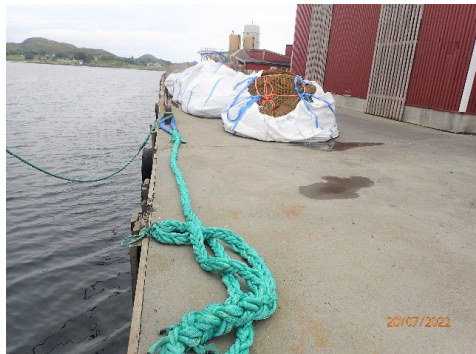
Rustangrep på borerør og jernbanesviller (under kaidekke).

Det er noe sprekker i støpt bakvegg. Stolper av stål/borerør og jernbaneskiner under kaidekke er rustangrepet. Fendring av tre i front er noe skadd og mangelfull.  
Det bemerkes at ved befaringsvar det begrenset mulighet til kontroll under kai grunnet flohøyde og på kaidekke lå det flere nøter m.m., således bare delvis besiktiget.
