# Tilstandsrapport m/verdi

## Masi Turistsenter

| Rapportnr | SOHAS-092 | |

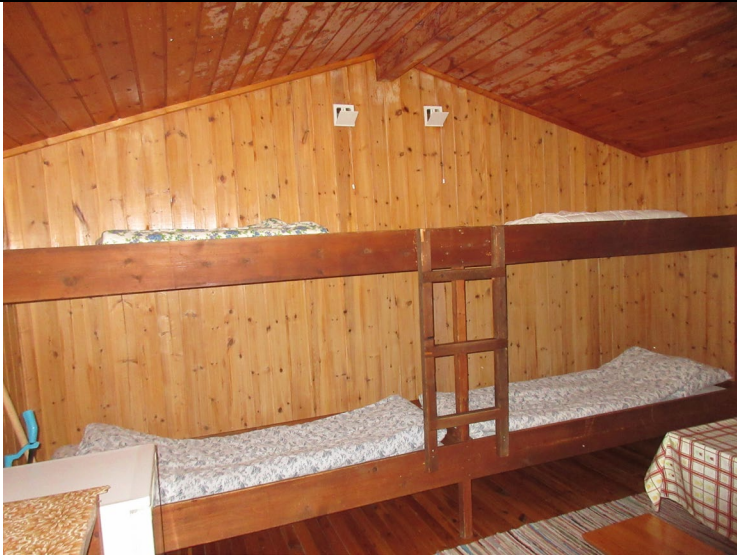
7 småhytter med et rom med 2 og 4 sengeplasser. Hyttene er fundamentert med trepeler. Gulv som stubbgulv, isolert med gulvbord. Yttervegger i bindingsverk i trekonstruksjoner, utvendig kledd med trepanel og innvendig med trepanel. Himlinger med trepanel. Vinduer som koblede vinduer fra byggeår. Tak som saltak i trekonstruksjoner og tekket med papp. Innvendig er bygningen preget av slitte overflater.

Bilde 17: Hytte med 4 soveplasser.

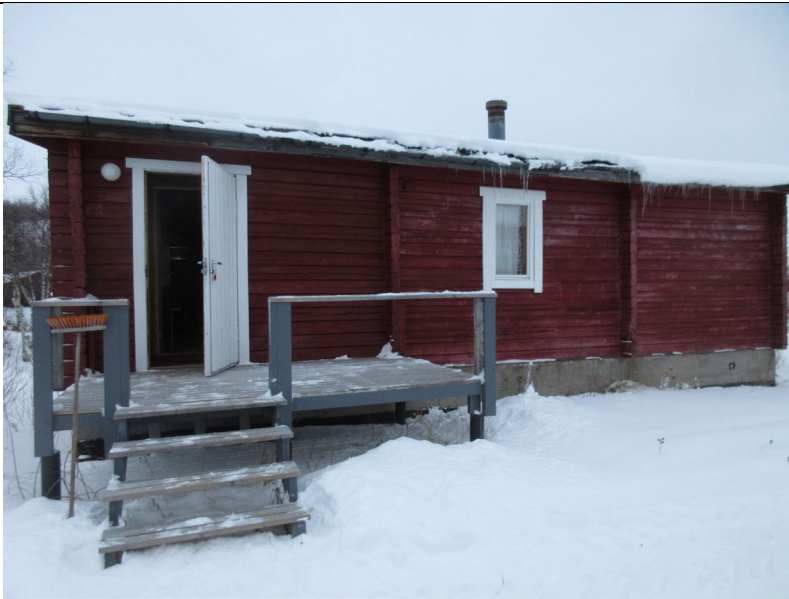
*Utvendig er skade på takrenner og nedløp. Utvendige vegger er malingsslitt. Utvendig trapp i tre, mangler spiler i rekkverk.*

Bilde 21: Fasade mot sør.

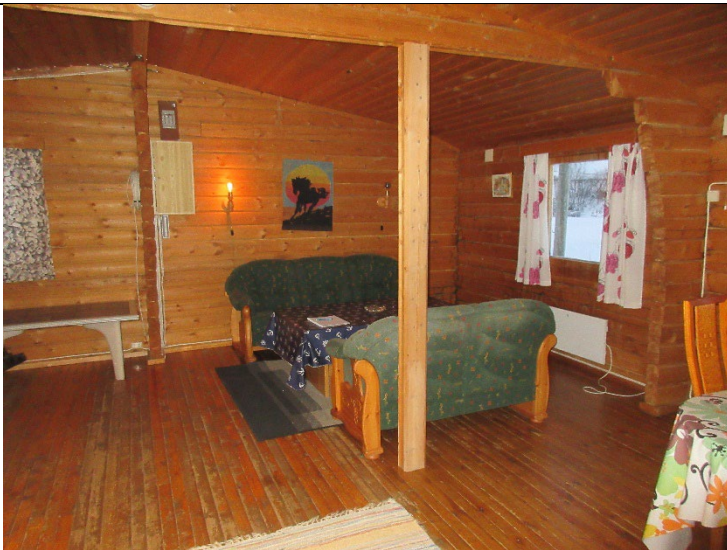
*Hytta har bruksslitasje, spesielt gulv i stue/kjøkken med gulvbord i tre.*

*Bilde 23: Stue*

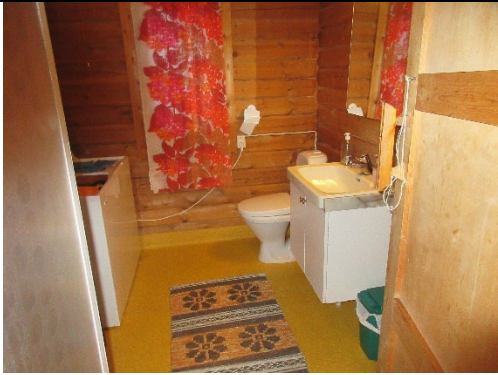
*Bad med dusjkabinett, WV, HV ni liten innredning og opplegg for vaskemaskiner. Badet er med belegg på gulv, åpne skjøter i belegget, belegget har ikke oppbrett på vegg og høyde mellom overkant sluk og tett belegg ved dørterskel tilfredsstillende ikke krav til våtrom. Vegger er i tre/tømmer i våtsone fra dusjkabinett og HV. Rørgjennomføringer i gulv har i oppbrett av belegg langs rørene. Badet tilfredsstillende ikke kravene til våtrom.*

*Bilde 24: Bad med WC; HV i liten innredning og opplegg for vaskemaskin.*

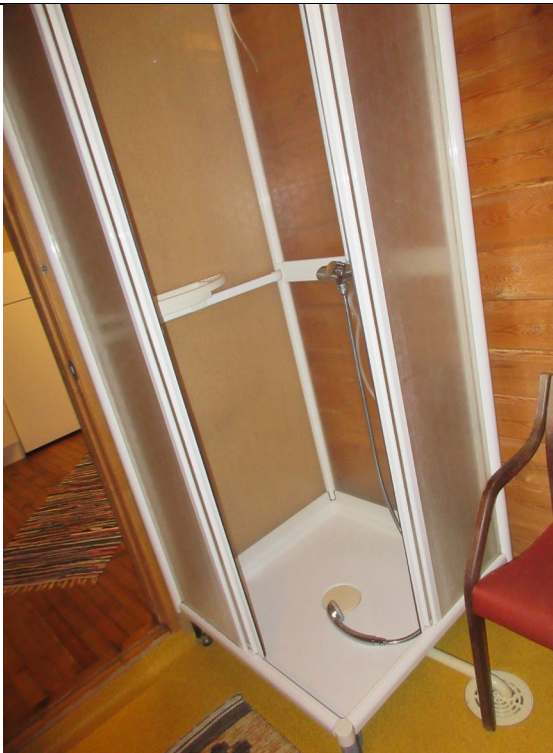
*Bilde 25: Bad med dusjkabinett*
