Verditakst

Næringseiendom med tilstandsvurdering
Hamnegata 7, 8480 Andenes, 8480 ANDENES

Gnr 41: Bnr 72
1871 ANDØY KOMMUNE

Vurdert markedsverdi per 25.03.2026

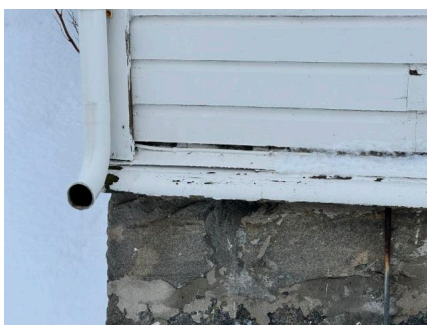
Synlige sprekker, skjevheter og riss.

- Nærmere kontroll anbefales for å vurdere omfanget av sprekkdannelser.
- Sprekker, riss og overflateskader bør tettes for å redusere risiko for videre utvikling av skader og for å hindre vann- og fuktinntrenging i konstruksjonen.

Prioritet: Bør utføres innen 5-10 år

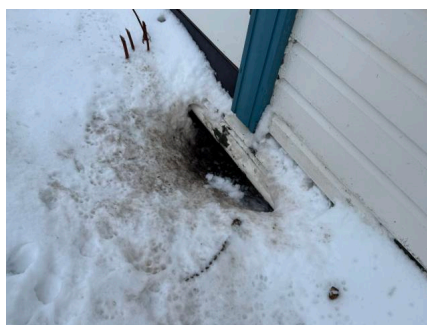
TG2 217 - Drenering

- Alder tilsier at funksjon og effekt er usikker, og det må påregnes redusert dreneringsevne samt risiko for fuktinntrengning mot grunnmur. Det er ikke registrert nyere utskiftninger eller oppgraderinger.

- Usikker drenering/tettesjikt gir økt fare for fukt- og vanninntrengning i krypkjeller noe som kan medføre skader på konstruksjoner og inneklima.
- Videre undersøkelser anbefales. Det bør påregnes behov for oppgraving og ny drenering, men usikkert nøyaktig når.

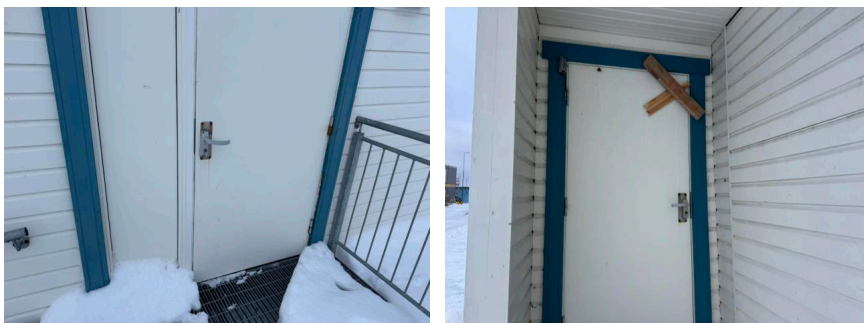
TG2 2342 - Dører, yttervegger

- Dørene viser tegn til mekanisk skade, overflateslitasje og/eller fuktskader.

- Dørene står foran vedlikehold og overflatebehandling, utskiftning av enkelte dører kan ikke utelukkes.

Prioritet: Bør utføres innen 5-10 år

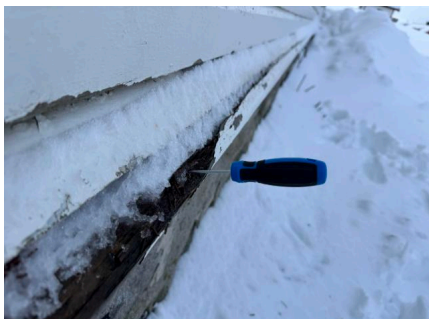
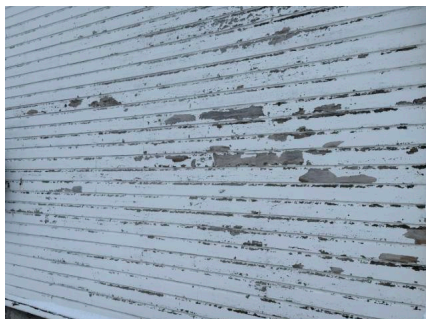
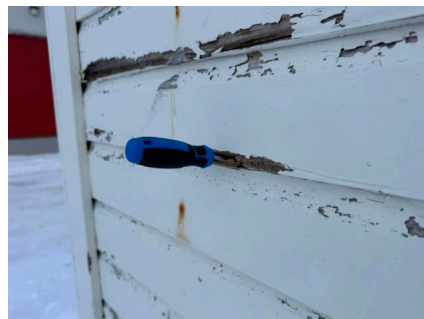
TG3 235 - Utvendig kledning og overflate

- Det er observert sprekker, avskalling eller misfarging på fasadekledning
- Det er påvist skader i fasadeoverflater.
- Det er registrert stedvise råteskader på bordkledning og bunnstokk

- Nærmere undersøkelser anbefales
- Råteskadde materialer må skiftes.

Prioritet: Bør utføres innen 1-5 år

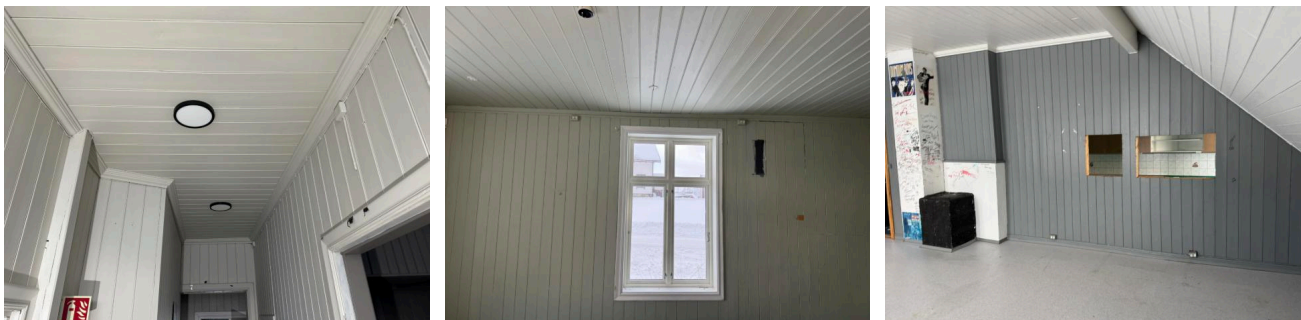
TG2 246 - Kledning og overflate

- Overflater preges generelt av bruksslitasje, med skader/defekter som gir redusert estetisk standard.
- Overflatebehandling fremstår enkel med begrenset vedlikehold de senere år.
- Bruksmessig funksjon opprettholdt, men estetisk standard vurderes som lav til middels.

- Skadde overflater må forventes utbedret/ fornyet
- Eldre overflater bør forventes fornyet (innen rimelig tid) for å oppnå en normal overflate.

Prioritet: Bør utføres innen 1-5 år

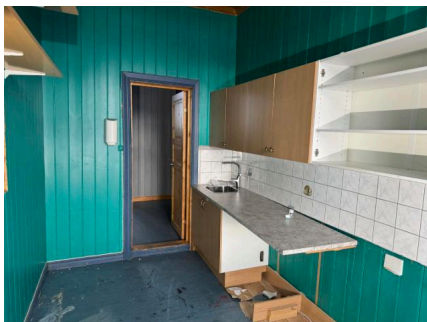
TG3 273 - Kjøkkeninnredning

- Fronter og overflater viser preg av slitasje og skader
- Innredningen har teknisk levetid som er overskredet i forhold til normal brukstid

- Hele innredningen bør vurderes skiftet ut dersom funksjonell levetid er oppbrukt, med tilpasning til dagens krav til HMS og hygiene.

Prioritet: Strakstiltak

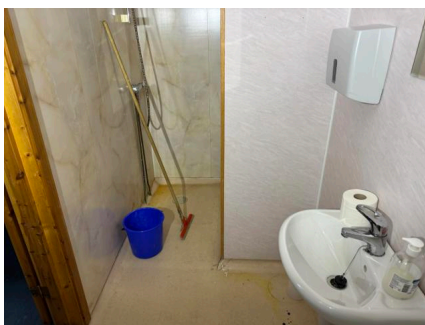
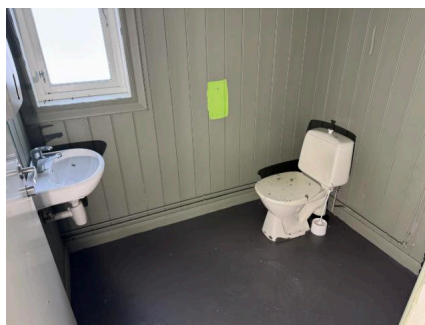
TG2 31 - Sanitær

- Tettesjiktets alder på bad, tilstand, ufagmessige rørgjennomføringer og manglende dokumentasjon gjør at dets tilstand anses som usikker. På grunn av lang brukstid kan det ikke utelukkes at tettesjiktet har svekket funksjon eller skjulte skader. Det anbefales derfor økt overvåking av våtrommets tilstand, særlig med tanke på fuktskader og lekkasjer. Tiltak som rehabilitering eller utskifting av tettesjiktet kan bli nødvendig dersom nye forhold eller skader skulle oppdages.
- Eldre sanitærutstyr bør påregnes skiftet innen rimelig tid.

Prioritet: Bør utføres innen 1-5 år

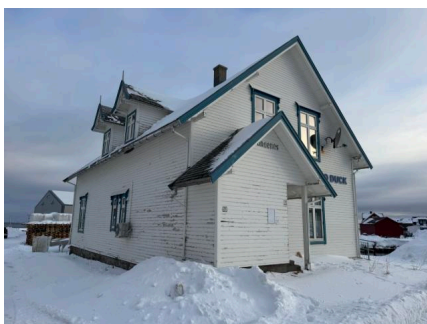
TG2 70 - Utendørs, generelt

- Det er viktig at terrenget heller riktig i områdene nær grunnmuren, slik at overflatevann ledes raskt bort fra bygningen. Dette reduserer risikoen for unødvendig fuktbelastning på utvendig fuktsikring og drenering.
- Ideelt sett bør det være god helning vekk fra grunnmuren i en avstand på minimum 3 meter.

- Det bør vurderes terrengjusteringer dersom det oppstår vannansamling mot bygningen, for å sikre at overflatevann ledes bort fra grunnmuren og redusere risikoen for fuktbelastning på utvendig fuktsikring og drenering.
- Nærmere kontroll anbefales ved snøfritt terreng

Prioritet: Bør utføres innen 1-5 år
