# TILSTANDSRAPPORT

Matrikkel: **Gnr 21: Bnr 64**  
Kommune: **5007 NAMSOS KOMMUNE**  
Betegnelse: **Selveier næring**  
Adresse: **Grønlilhøgda 22-24, 7820 SPILLUM**

Dato befaring: 28.01.2025  
Utskriftsdato: 12.03.2025  
Oppdrag nr: 20250004

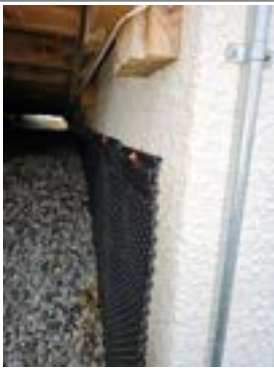
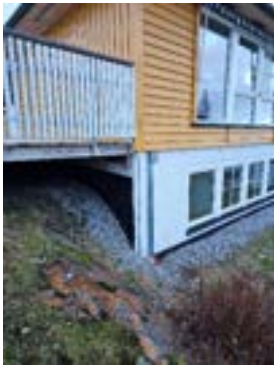
| Direkte fundamentering - Administrasjonsbygg | | |
|---|---|---|
| | isolasjon og beslag under bakken mot vest | <br>Grunnmursplast er ikke innpusset i toppen og ikke beslag på ende avslutningen |
| | Topplister er ikke innpusset og glipper enkelte plasser. | <br>Noe ufagmessig utførelse av grunnmursplast i hjørne |

| Tilstandsvurdering/<br>tilstandsgrad: | <p>Grunnmursplast er stedvis noe ufagmessig utført og siste avslutning mot mur er ikke utført.</p> <p>Material/symptom:<br/> Grunnmursplast bør føres rundt hjørner for å få god tetting mot murer.<br/> Topplist bør festes og pusses inn eller eventuelt tettes mot grunnmur på annen måte.</p> <p>Fremskaff dokumentasjon på utførelsen og hele drensledning ble skiftet/etablert i 2019.</p> | TG: 2<br> |

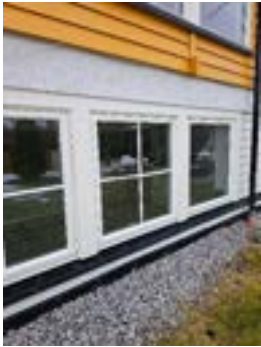
| | Vinduer i murvegg | | Brannvindu i VF |

| | To stk vinduer er igjenkledd på innside | | Innside av igjenkleddte vinduer |
| Tilstandsvurdering/<br>tilstandsgrad: | På 1. etg er to stk vinduer igjenkledd på innsiden.<br>Material/symptom:<br>På igjenkleddte vinduer vil temperatur på innside bli høy ved sol. Dette kan føre til at glassene sprekker. Innvendig kontroll av vinduer for lekkasje er også vabnskelig når disse er igjenkleddt i vegg.<br>Vinduer bør demonteres, vegg kles og isoleres og etableres med ny utvendig kledning. | | |

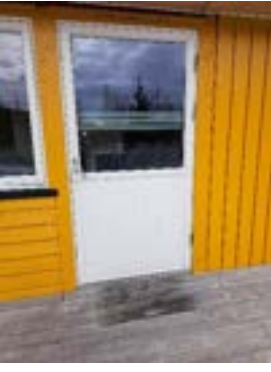
| | Hoved inngangsdør | | Balkongdør |
| | Dør i nord i underetasje | | Dør i nord i underetasje mangler beslag og tetting under. |

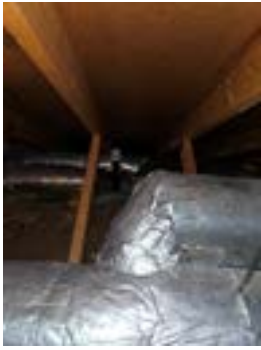
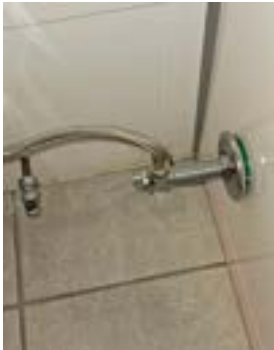
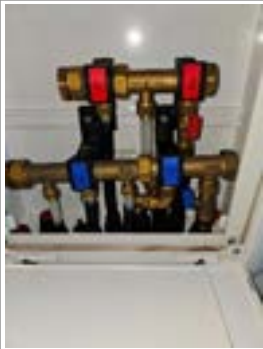
| | Avløpslufting er ikke ført ut på tak. | | Ufagmessig utførelse siden bokser ikke er frest slik at dekkskive er plant med vegg |

| | Fordelerskap rør-i-rør 1. etg | | | |
| Tilstandsvurdering/<br>tilstandsgrad: | <p>Vannrør i kjøkkenbenk har ikke tettemuffer i enden for å lede lekkasjen til samleskap. Koblinger av vannrør i tak i underetasjen er ikke lekkasjesikret. En lekkasje på rørene her vil vann renne til gulv uten sluk og føre til vannskade. Enkelte veggbokser på bad er ikke fagmessig utført. Avløpslufting er avsluttet på krypeloft med durgo/vacum-ventil.</p> <p>Material/symptom:</p> <p>Det bør monteres endetetting på varerør i kjøkkenbenk. Fordeling av rør i rør er ikke lekkasjesikkert utført. På grunn av alder på eldste vannrør kan skade plutselig oppstå. Det anbefales at det monteres stedvis overvåking med fuktføler med automatisk vannstopp for vanninstallasjoner i bygget.</p> <p>Levetid stive vannrør i kobber er 25 til 100 år, med anbefalt brukstid på 50 år. Levetid avløpsrør i plast og ma er 25-75 år, med anbefalt brukstid på 50 år.</p> | | | TG: 2<br> |

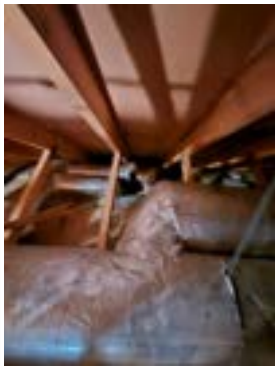
| | Ventilasjonsanlegg for møterom | | Isolerte rørføringer på krypeloft |
| Tilstandsvurdering/<br>tilstandsgrad: | Det foreligger ikke serviceavtale på ventilasjonsanleggene.<br>Kort gjenværende brukstid på hovedaggregatet på bygget.<br><br>Material/symptom:<br>Normal levetid ventilasjonsanlegg er 20 til 40 år | | |

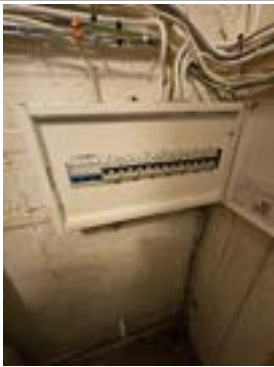
| | Hovedtavle | | Underfordeling på teknisk rom |
| Tilstandsvurdering/<br>tilstandsgrad: | <p>Det er fremlagt samsvarserklæringer og dokumentasjon på varmekabler. Dette er både i perm og lagret på nett. (adgang via QR-kode i skap)<br/>Dokumentasjon som er fremlagt gjelder hele eiendommen med alle byggene.</p> <p>For gjeldende bygg er det vanskelig kontrollere om alle utførte arbeider etter 1999 har samsvarserklæringer slik de skal.<br/>Det foreligger på store endringer slik som noen varmekabler på våtrom, installasjon av VP mv.<br/>Det er også samsvarserklæring på enkelte komponentbytter slik som f.eks takarmaturer og lys skinner.</p> <p>Material/symptom:<br/>Det er foretatt elkontroll i mars 2022. Denne har to stk avvik TG2.</p> <p>Tg er satt basert på manglende etablert internkontrollsystem for elektro i hht krav i HMS IK forskriften.</p> | | TG: 2<br> |

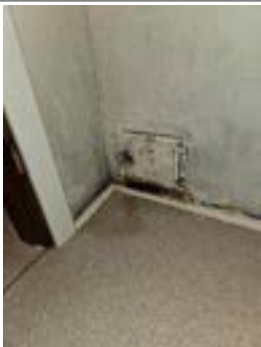
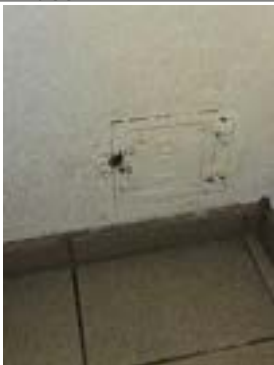
| | Feieluke i kjeller | | Feieluke i kjeller |
| Tilstandsvurdering/<br>tilstandsgrad: | <p>På den ene feieluken er det merket etter at det kommer inn fukt .</p> <p>Material/symptom:<br/>Pipehatt på tak trenger avdekking slik at fuktighet ikke kommer inn i pipeløp.</p> <p>Det er pålegg fra kommunen om utbedring av fyr rom. Fyrrommet er pr i dag ikke i bruk som fyr rom og røykløp inn til pipen er blendet. Dette bør avklares med kommunens feieravdeling. Eier opplyser at det i 2025 ble utført retting av avikene fra kommunen, men disse rettingene er pr i dag ikke innmeldt til kommunen.</p> | | |

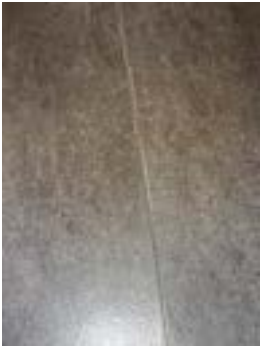
| | Sprekk i beleggsjøt |
| Tilstandsvurdering/<br>tilstandsgrad: | Fall på gulv er ikke i hht dagens krav og det er lite fall rundt dusj slik at vann spres lettere utover gulv.<br><br>Det er sprekk i gulvbelegg slik at dette ikke er vanntett<br>Material/symptom:<br>Sprekk i beleggsjøt gjør at gulv ikke er vanntett og skjøten må utbedres. |

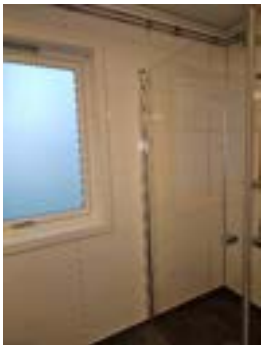
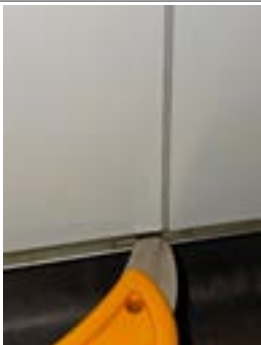
| | Vindu i våtsone ved dusj er beskyttet av dusjvegg. | | Manglende fuge og svelling av baderomsplater utenfor dusjvegger |
| | Manglende fuge i dusj | | |
| Tilstandsvurdering/<br>tilstandsgrad: | Overgang mellom baderomsplater og sokkel list er ikke fuget utenfor dusjvegger.<br>Det er også hull/manglende fuge inni dusjen.<br>Baderomsplater rett utenfor dusjvegg sveller og trekker vann pga manglende fugging.<br>Material/symptom:<br>Skadde baderomsplater må skiftes før skaden utvikler seg til øvrig veggkonstruksjon.<br>Baderomsplater må fuges på resterende steder | | |

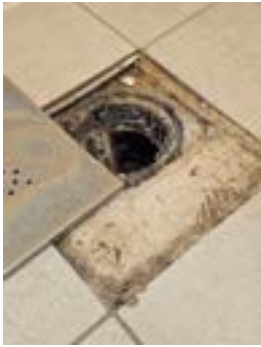
| | Eldre sluk uten membran | |
| Tilstandsvurdering/<br>tilstandsgrad: | Flis er lagt uten membran på gulv.<br>Fall er ikke tilstrekkelig for våtrom/dusj.<br>Det er bom/hulrom under fliser.<br>Material/symptom:<br>Rommet mangler membran i gulv og fukt/vann på gulvet kan gi skader i konstruksjonen.<br><br>Rommet står foran totalrenovering om det skal benyttes som dusjrom. | TG: 3<br> |

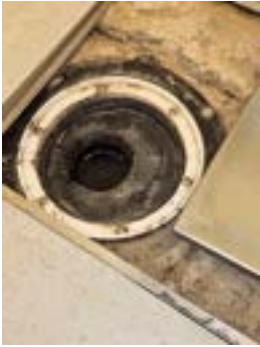
| | Sluk med klemring, men uten membran i gulv | |
| Tilstandsvurdering/<br>tilstandsgrad: | Flis er lagt uten membran på gulv.<br>Fall er ikke tilstrekkelig for våtrom/dusj.<br>Det er bom/hulrom under fliser.<br>Material/symptom:<br>Rommet mangler membran i gulv og fukt/vann på gulvet kan gi skader i konstruksjonen.<br><br>Rommet står foran totalrenovering om det skal benyttes som dusjrom. | TG: 3<br> |

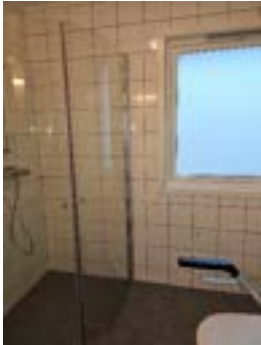
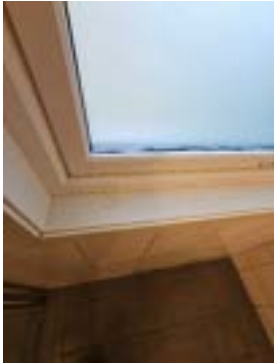
| | Vindu i våtsone ved dusj, men beskyttet med dusjvegg. | | Mindre fukt skade i utforing i vindu |

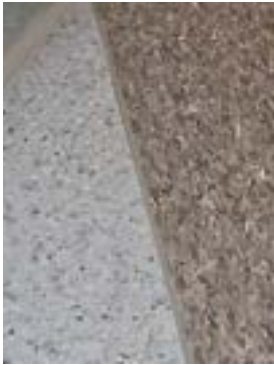
| | beleggskjøt i dusj er ikke vanntett | | beleggskjøt i dusj er ikke vanntett |
| Tilstandsvurdering/<br>tilstandsgrad: | <p>Beleggskjøt i dusj er ikke vanntett og kan føre til skader i underliggende konstruksjoner.<br/> Material/symptom:<br/> Sprekk i beleggsjøt gjør at gulv ikke er vanntett og skjøten må utbedres.</p> | | TG: 2<br> |

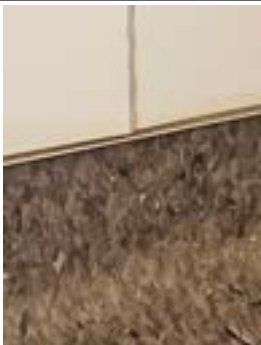
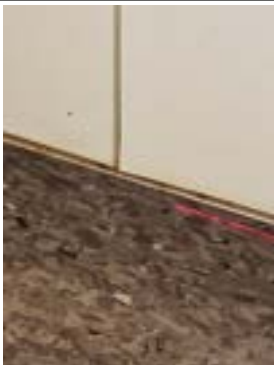
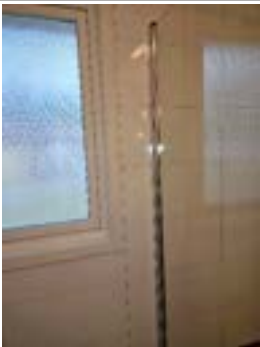
| | Svelling av baderomsplater i dusj | | Svelling av baderomsplater i dusj |

| | Vindu i våtsone, men er beskyttet av dusjvegg | | |
| Tilstandsvurdering/<br>tilstandsgrad: | Baderomsplater sveller og trekker fuktighet.<br>Material/symptom:<br>Skadde baderomsplater må skiftes før skaden utvikler seg til øvrig veggkonstruksjon. | | TG: 3<br> |

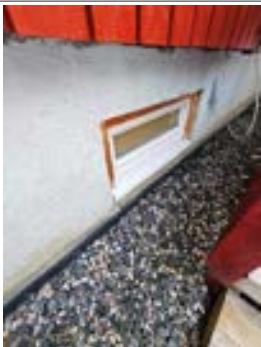
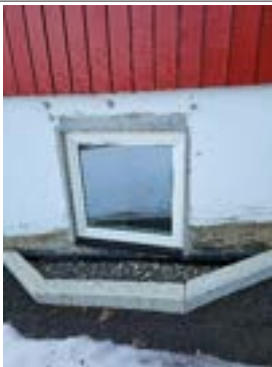
| | Grunnmursplast og pukk i vest | | Endret ifb vindu |
| | Grunnmursplast mot bygg i sør. | | |
| Tilstandsvurdering/<br>tilstandsgrad: | Rommene for bygget i sør er garasje og bod med synlige pussede murvegger. På eldste bygg er det teknisk rom, bod og boligrom mot kjellervegg.<br><br>Det er ikke observert avvik med fukt på innside murer.<br><br>Material/symptom:<br>TG er satt basert på opplyst alder og behov for skifte av drenering siden denne antas å være 52 og 26 år gammel.<br><br>Normal levetid for utskifting av drenerør er 20 til 40 år. | | TG: 2<br> |

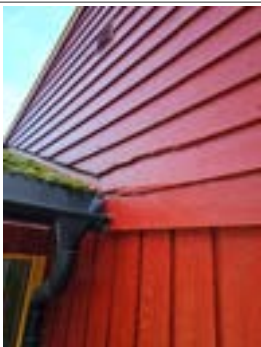
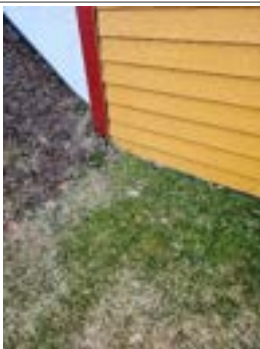
| | Råteskadet kledning på vegg mellom bygningskroppene | | Slitt kledning med påstartede råteskade |

| | Manglende musesperre under kledning | | Manglende musesperre under kledning |
| | Kledning er under bakkenivå | | |
| Tilstandsvurdering/<br>tilstandsgrad: | | <p>Stedvis manglende musesperre under kledning.<br/> Råteskadet kledning i gavelvegger, stedvis slitt kledning.<br/> Kledning går under bakken.<br/> Kort avstand fra kledning til bakkenivå i front av bygget.<br/> Material/symptom:<br/> Råteskadet kledning må skiftes.<br/> Slitt kledning må behandles/vedlikeholdes eller skiftes.<br/> Om mulig bør avstand fra kledning til bakkenivå økes for mindre slitasje og fuktpåvirkning av kledning.<br/> Kledning må ikke gå under bakken, dette kan føre til råteskader i vegg og bunnsvill pga manglende lufting og fukt i vegg.</p> <p>Levetid for malt trekledning er 40-50 år.</p> | |

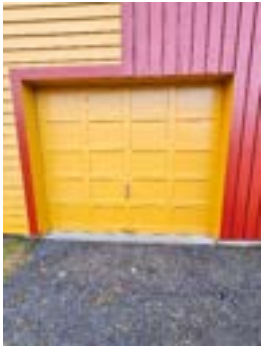
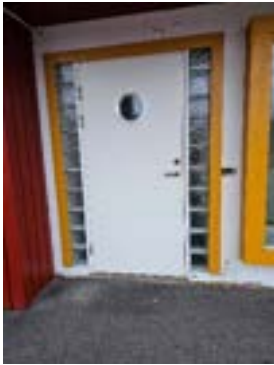
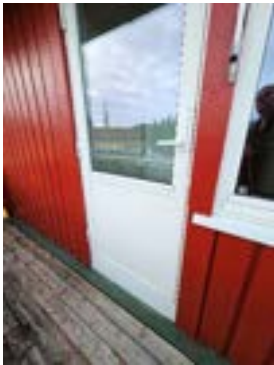
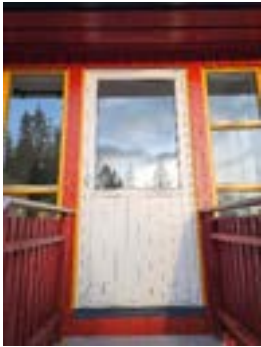
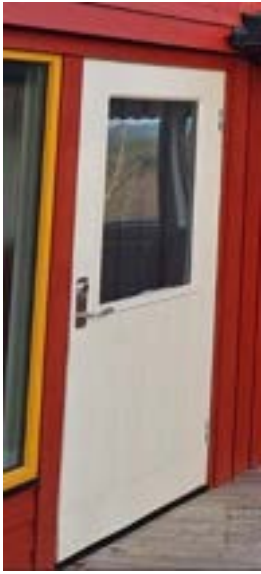
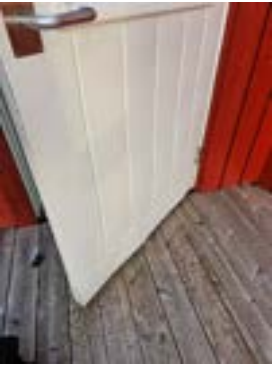
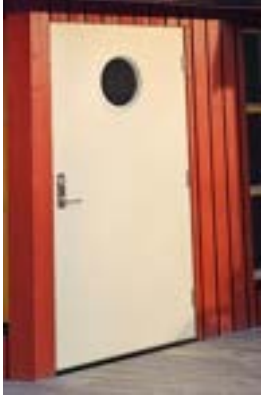
| Ytterdører og porter - Boligbygg | | |
|---|---|---|
| | Garasjeport i tre med manuell åpning | <br>Inngangsdør |
| | Inngangsdør mangler tetting/<br>beslag under | <br>Balkongdør fra 2014 |
| | Balkongdør fra 1998 | <br>Skader på speil på balkongdør fra 1998 |

| | Ytterdør EI30 | | Ytterdør EI 30 er skadet, dørplate slipper |
| Tilstandsvurdering/<br>tilstandsgrad: | <p>Balkongdør har skader i speil etter fukt inntrengning i overflaten<br/> Ytterdør mangler tetting/beslag mot grunnen.<br/> EI30 brannør til balkong er skadet og har ikke lenger nødvendig brannklasse.<br/> Material/symptom:<br/> Dør som EI30 Brannør er skadet og må skiftes slik at brannkrav er opprettholdt.</p> <p>Balkongdør bør skiftes før ytterligere skade oppstår.<br/> Det bør etableres tetting/beslag på hovedinngangsdør.</p> <p>Levetid for balkongdører i malt tre er 20-40 år<br/> Levetid for ytterdører i malt tre er 20-30 år.</p> | | TG: 3<br> |

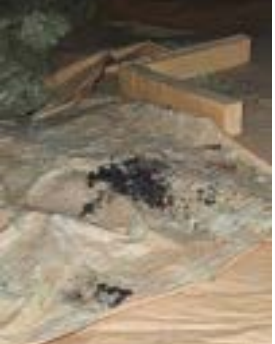
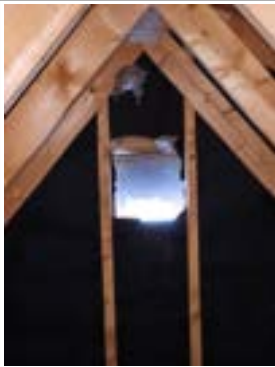
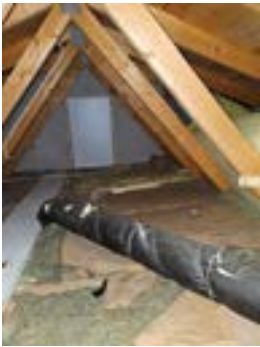
| | For krypeloft i sør er det lite lufting ved raft | | For krypeloft i sør er aktivitet etter skadedyr/mus på krypeloft |

| | For krypeloft i nord er det aktivitet etter skadedyr/mus på krypeloft | | Krypeloft nord mangler gitter i ventil i gavelsegg |
| | For adkomst til loft mellom byggene er det ikke etablert sikker adkomst for inspeksjon eller kontroll. | | |
| Tilstandsvurdering/<br>tilstandsgrad: | Det er skader etter skadedyr/mus på begge krypeloft<br>Krypeloft nord mangler gitter i ventil i gavelsegg<br>For krypeloft i sør er det lite lufting ved raft<br>For adkomst til loft mellom byggene er det ikke etablert sikker adkomst for inspeksjon eller kontroll slik at dette er ikke inspisert.<br><br>Material/symptom:<br>Konstruksjonen bør tettes slik at adkomst for mus/skadedyr forhindres.<br>Lufting bør forbedres for tak i sør.<br>Tetting av ventiler bør utføres. | | TG: 2<br> |

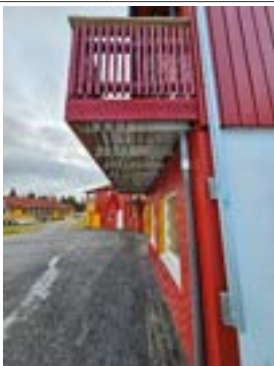
| Tilstandsvurdering/<br>tilstandsgrad: | Rekkverkshøyde på 90cm på rekkverk. Dagens krav til rekkverkshøyde er minst 100cm.<br>Material/symptom:<br>Krav til høyde på rekkverk i 2018 var 100cm. Rekkverk bør forhøyes slik at de oppfyller krav på byggetidspunkt. | | |

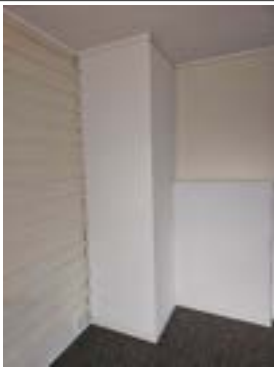
| | Feieluke i teknisk rom | | Pipe med brannmur |
| Tilstandsvurdering/<br>tilstandsgrad: | Feieluke har vanskelig adkomst for rengjøring og kontroll.<br>Skal pipe benyttes anbefales det at også feieluke flyttes | | |

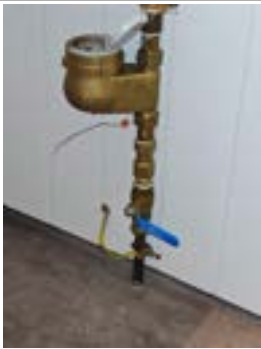
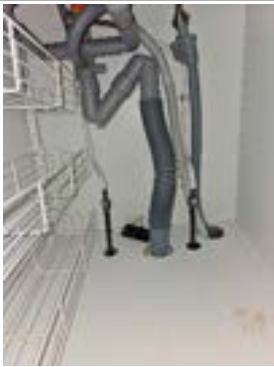
| | Inntaksrør med vannmåler | | Bolig 1973 med kobber rør i kjøkkenbenk |
| Tilstandsvurdering/<br>tilstandsgrad: | Fordeling fra kobber til rør i rør er ikke lekkasjesikkert utført, eller plassert i rom med sluk.<br><br>Material/symptom:<br>Fordeling fra kobber til rør i rør er ikke lekkasjesikkert utført.<br>På grunn av alder på eldste vannrør kan skade plutselig oppstå.<br><br>Levetid stive vannrør i kobber er 25 til 100 år, med anbefalt brukstid på 50 år.<br>Levetid avløpsrør i plast er 25-75 år, med anbefalt brukstid på 50år. | | TG: 2<br> |

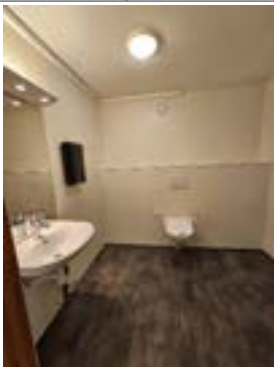
| | Vaskerom, renoverert i 2015 | | Toalettrom |
| Tilstandsvurdering/<br>tilstandsgrad: | Fall på gulv på vaskerom er ikke i hht dagens krav og det er lite fall rundt dusj slik at vann spres lettere utover gulv.<br>Material/symptom:<br>Vaskerom er normalt med lite vannsøl på gulv slik at tiltak for fall til sluk ikke anses som nødvendig. | | TG: 2<br> |

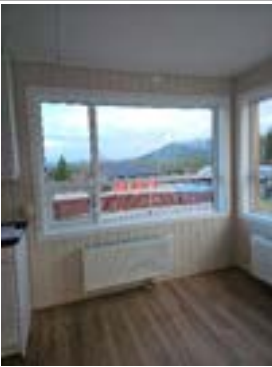
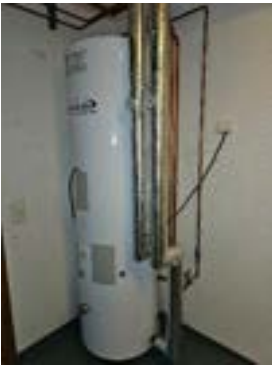
| | Varmeanlegg plassert i tidligere fyrrrom, nå teknisk rom. | | Radiatorer i bygget |
| | Skap for varmfordeling i bolig fra 1998 | | Bereider plassert på vaskerom |
| Tilstandsvurdering/<br>tilstandsgrad: | Fordelingsrør til radiatorer er fra byggeår, 52 år gammelt.<br>Det foreligger ikke service avtale på varmeanlegget eller varmepumpene.<br>Material/symptom:<br>Det anbefales serviceavtale på varmeanlegg med varmepumper.<br>TG2 er satt basert på kort gjenværende levetid på fordelingsrør på varme/radiatorer.<br>Levetid stive vannrør i kobber er 25 til 100 år, med anbefalt brukstid på 50 år. | | TG: 2<br> |

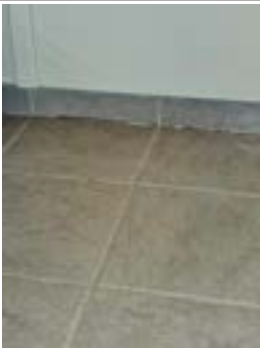
| | Sprekk i fugemasse i overgang vegg/gulv | | |
| Tilstandsvurdering/<br>tilstandsgrad: | Ikke synlig membran ved gjennomføringer i gulv<br>Ikke synlig membran i klemring i sluk<br>Det må etableres fall til sluk i rommet<br>Material/symptom:<br>Det må etableres membran på gulv og fall til sluk.<br>En eventuell vannlekkasje/vannsøl på gulv utenfor dusjkabinett kan føre til skader i konstruksjonen.<br><br>Normal levetid for flis på våtrom med membran er 20-30 år | | TG: 3<br> |

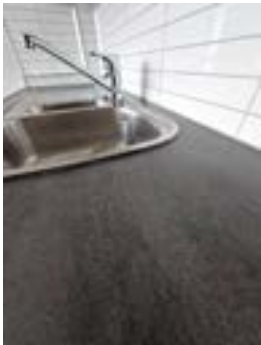
| | Oppvask kum er løsnet | | |
| Tilstandsvurdering/<br>tilstandsgrad: | Oppvask kum er løsnet fra benkeplate.<br>Material/symptom:<br>Oppvask kum er løs og må festes slik at ikke fuktighet trekker inn i benkeplate og ned i skap. | | |

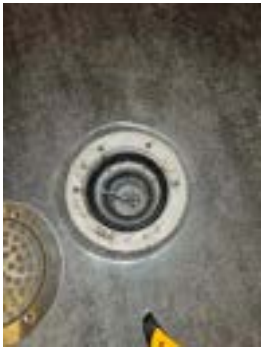
| | Belegg er klemt i sluk | | Sjøt i belegg er ikke tett |
| Tilstandsvurdering/<br>tilstandsgrad: | Fall på gulv er ikke i hht dagens krav og det er lite fall rundt dusj slik at vann spres lettere utovergulv.<br>Det er sprekk i gulvbelegg slik at dette ikke er vanntett<br>Material/symptom:<br>Sprekk i beleggskjøt gjør at gulv ikke er vanntett og skjøten må utbedres. | | |

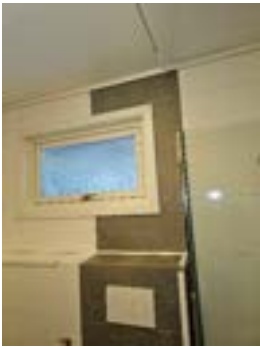
| | Vindu i våtsone ved dusj | | |
| Tilstandsvurdering/<br>tilstandsgrad: | Det er ikke fuget mellom baderomsplater og sokkel list.<br>Baderomsplater sveller og trekker vann pga manglende fuging.<br><br>Det er vindu i våtsone ved dusj. Vindu anses som beskyttet mot vannsprut med montert dusjvegg.<br>Material/symptom:<br>Skadde baderomsplater må skiftes før skaden utvikler seg til øvrig veggkonstruksjon.<br>Baderomsplater må fuges på resterende steder<br><br>Normal levetid for baderomsplater er 10-20 år. | | |

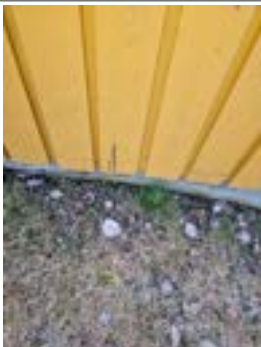
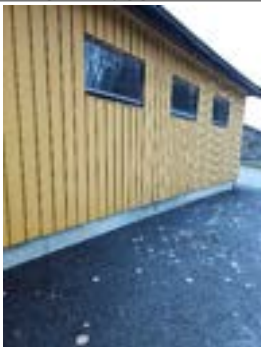
| | Mindre råteskader på kledning | | Noe slitt kledning |

| Tilstandsvurdering/<br>tilstandsgrad: | Stedvis noe mindre råteskader nederst på kledning.<br>Noe dype spikerhull etter spikring av kledning.<br>Noe manglende behandling/maling av langvegg.<br>Material/symptom:<br>I forhold til referansenivået er kledningen sterkt nedslitt eller har en vesentlig skade eller vesentlig redusert funksjon.<br>-sterk slitasje og behov for lokale tiltak med skifte av kledning og maling av vegg.<br><br>Trekledning har normal levetid på 50år | TG: 2<br> |

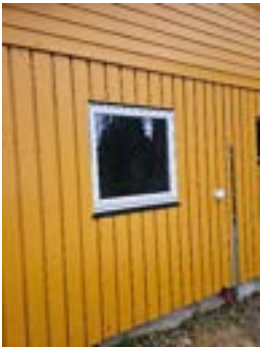
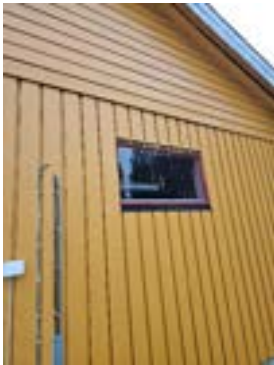
| Vinduer - Garasje | | |
|---|---|---|
| | Nyere vindu | Vindu fra byggeår |
| Tilstandsvurdering/<br>tilstandsgrad: | Vinduer i trevegg er montert uten metallbeslag over vindu med dryppnese. Dette kan gi kortere levetid og høyere vedlikeholdsintervall av vindu.<br><br>I forhold til referansenivået er ikke registrert vesentlig avvik. | |

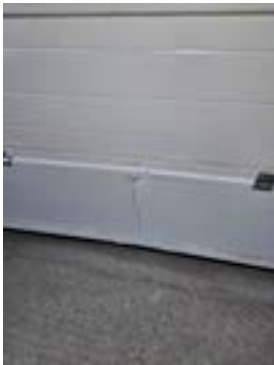
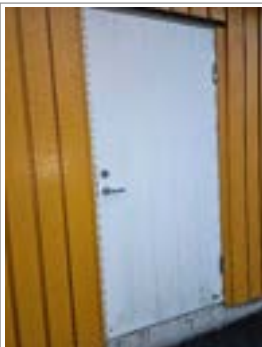
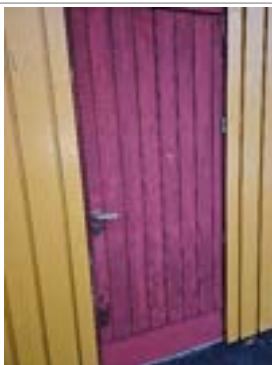
| Ytterdører og porter - Garasje | | |
|---|---|---|
| | Garasjeporter i isolert stål med motorstyring | Skade på nederste portblad |

| | Malt dør i tre | | Panelt og malt dør i tre | |
| Tilstandsvurdering/<br>tilstandsgrad: | <p>Portblad på garasje har skader.<br/>Dører har ikke metallbeslag montert.<br/>Dører har slitt overflate og har behov av maling.<br/>Material/symptom:<br/>I forhold til referansenivået er port og dør sterkt nedslitt eller har en vesentlig skade.<br/>Dører og garasjeport har behov for lokale tiltak, med maling-vedlikehold og skifte av nederste portblad.</p> <p>Normal tid før utskifting av trevindu er 20 - 60 år.<br/>Normal tid før utskifting av tredører er 20 - 40 år</p> | | | TG: 2<br> |

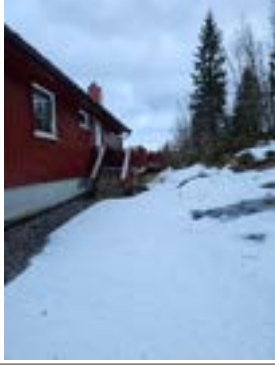
| | Terreng bak administrasjonsbygg faller inn mot grunnmurer | | Terreng bak bolig faller inn mot grunnmurer |
| Tilstandsvurdering/<br>tilstandsgrad: | På baksiden av boligbygget er det fall fra terrenget og inn mot murer. Delvis etablert gruslag mot murer, men ikke langs hele bygget<br>På administrasjonsbygget er det svakt fall mot murer på baksiden, etablert gruslag mot vegger for drenering av overflatevann.<br>Material/symptom:<br>Det bør etableres fall bort fra murer eller bedre fall langs murer og bort fra bygningen. Krav til fall fra murer er minst 1:50 i 3m bredde fra grunnmur. | | |

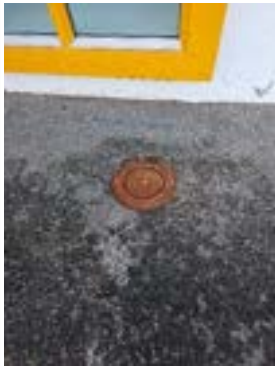
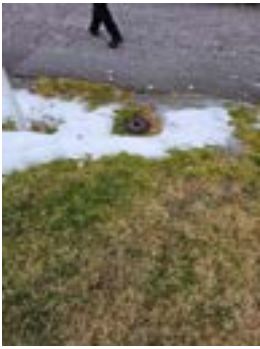
| | Tegning med rørtrase datert 1994 | | Vannkum/kran ved bolig |
| | Overvannskum ved administrasjonsbygg | | |
| Tilstandsvurdering/<br>tilstandsgrad: | <p>Vannrør til Bolig er fra 1973 og er 52år.</p> <p>Avløpsrør fra Bolig er fra 1973 og er 52 år.</p> <p>Avløpsrør fra administrasjonsbygg er fra 1994 og er 31 år.</p> <p>Material/symptom:<br/> I forhold til referansenivået har deler av utendørs va-rør kort gjenstående brukstid.<br/> Basert på dette kan skade plutselig inntreffe.</p> <p>Forventet levetid for PE-rør utvendig er 25-75 år med en anbefalt brukstid på 50 år.</p> | | <div>TG: 2</div> <div><div></div><div></div><div></div></div> |

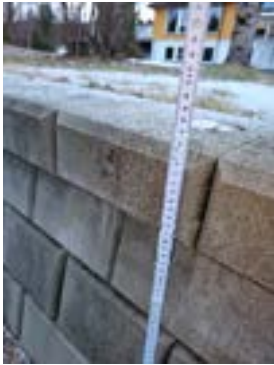
| | Støttemur ved garasje fra 2022 | | Høyde på mur er 60cm |
| Tilstandsvurdering/<br>tilstandsgrad: | Nivåforskjeller over 50cm høyde skal ha sikring i topp for å forhindre fall. Enten i form av rekkverk eller tett beplantning.<br>Material/symptom:<br>Rekkverk må monteres der støttemur er høyere enn 50cm | | |
