# Tilstandsrapport

📍 Salangsverket 64, 9350 SJØVEGAN

# gnr. 12, bnr. 76

Befaringsdato: 09.11.2023

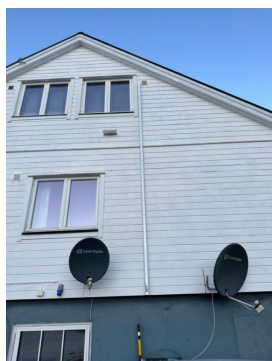
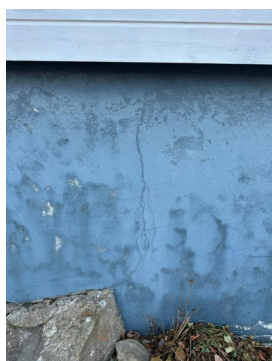
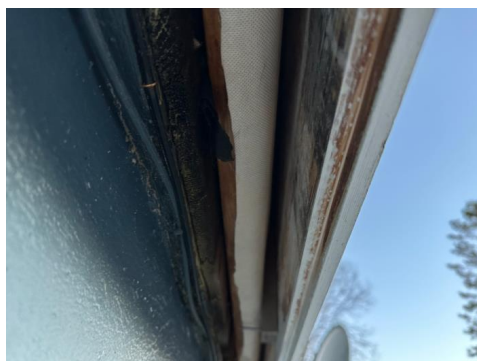
- Det er stedvise sprekkeformasjoner i forblending/utvendig puss.
- Det er ingen lusing/musebånd i nedre kant av konstruksjon.

Det er ikke musebånd eller tilstrekkelig klemlist i bunn av kledning.

- Lokal utbedring må utføres.
- Musebånd/lusing må etableres.

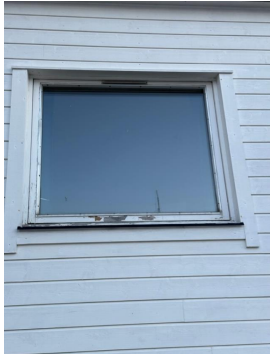
Generelt er det en del værslitte vinduer, stedvis er det feil utførelse av beslag samt manglende beslag. Det er påbegynt råteskade i en del av vinduer.

Avflaket maling og påbegynt råteskade.

Det må påregnes utbedring/vedlikehold samt at den god del vinduer må påregnes byttet.

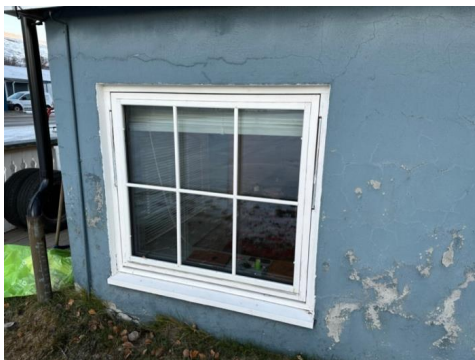
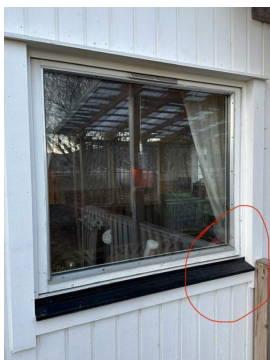
Beslag er lagt utenpå og mot vindu, feil utførelse.

- Det må påregnes noe vedlikehold og at enkelte vinduer må skiftes ut.
- Beslag må skiftes ut.
- Det bør gjøres tiltak for å lukke avviket.
- Vinduer må justeres.
- Vinduer med punkterte/sprukne glass må påregnes skiftes ut, enten hele vinduet eller kun selve glassene.
- Kondensering på enkelte glass har medført fuktskader i treverk som kan medføre utskiftningsbehov av enkelte vinduer.

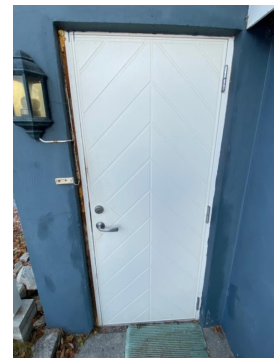
Ytterdør til kjeller.

- Det er avvik:
- Karmene i dører er værslitte utvendig og det er sprekker i trevirket.
- Det er påvist avvik rundt innsettsdetaljer.
- Det er påvist dør(er) med fukt/råteskader.
- Det er påvist dører som er vanskelig å åpne eller lukke.

Balkongdør må påregnes byttet, det bør gjøres tiltak rundt ytterdører da disse ikke er tett.

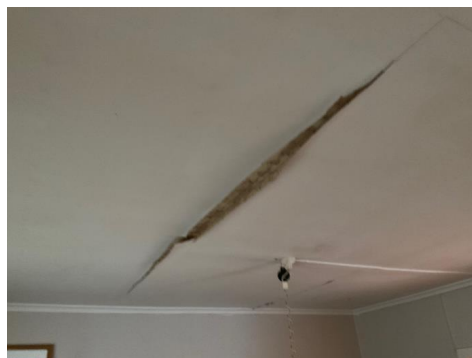
- Overflater har en del slitasjegrad utover det en kan forvente.
- Det er stedvis påvist synlige skader på overflater.

Rift/skade i himling 1 etasje.

Det må påregnes oppgradering av overflater generelt.

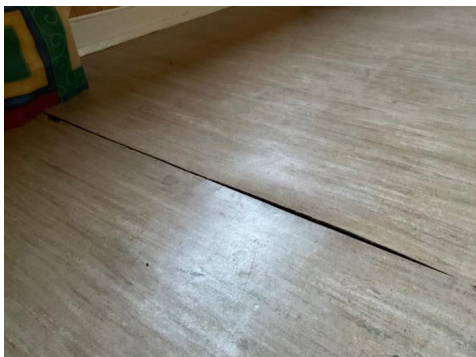
Slitt/skadet gulvflate i 1 etasje.

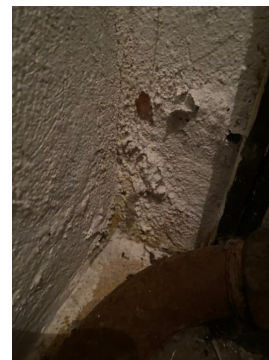
- Det er påvist indikasjoner på noe fuktgjennomtrenging inn i kjellermur.
- Det er påvist indikasjoner på noe fuktgjennomtrenging i kjellergulv.

Saltutslag på mur i kjeller.

- Det påviste fuktnivå gir grunn til å overvåke konstruksjonen jevnlig for å se utvikling over tid, og eventuelt foreta tiltak for å unngå fuktskader.

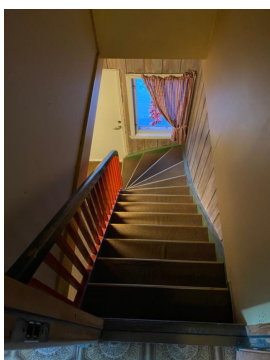
Trapp mellom 1. og 2. etasje.

- Det mangler håndløper på vegg i trappeløpet.

Trapper har generelt noe vedlikeholdsbehov.

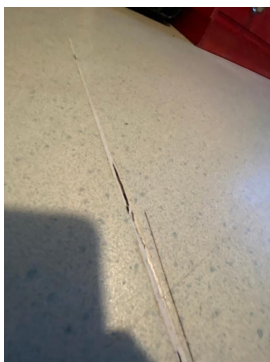
Utett vinylbelegg/tettesjikt.

- Gjennomføre ytterligere undersøkelser og foreta utbedring av skade.

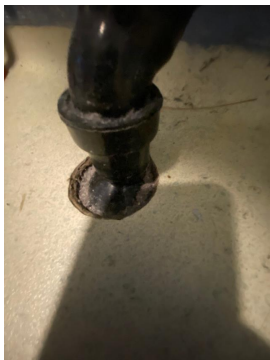
Utett gjennomføring.

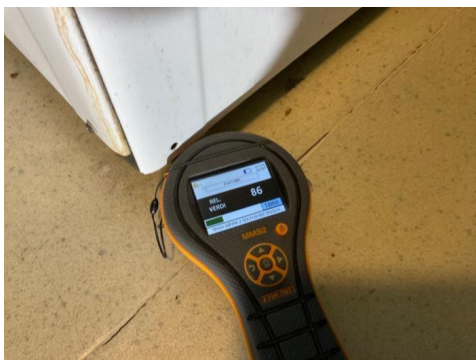
Overflate fuktsøk.

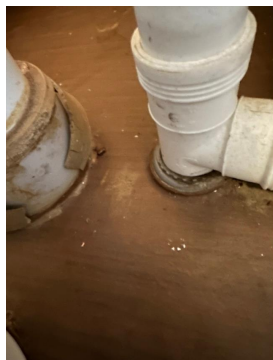
Utett tettesjikt/rørgjennomføring i gulv.

- Våtrommet må totalrenoveres. Alle forhold med tettesjikt, våtsone, sluk m.m. må dokumenteres.

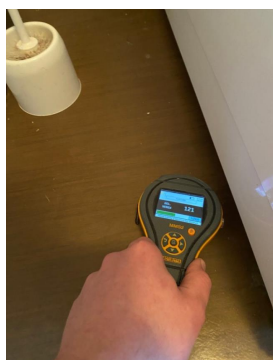
Det er utført fuktsøk uten utslag(bad har ikke vært i bruk på en tid)

Overflate fuktsøk.

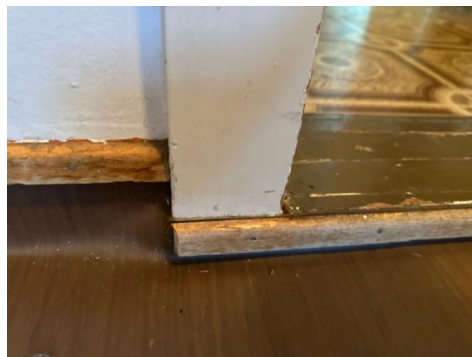
Utett vinylbelegg/tettesjikt.

- Gjennomføre ytterligere undersøkelser og foreta utbedring av skade.

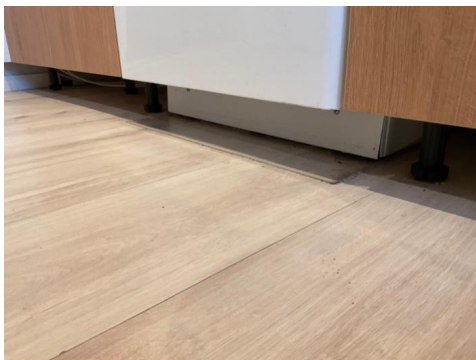
Manglende sokkel på underskap.

- Det må foretas tiltak for å lukke avviket.

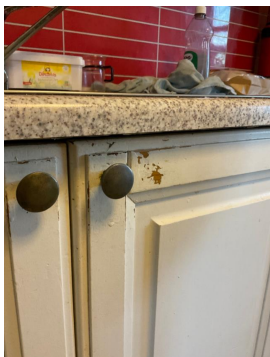
- Det er påvist skader på overflater/kjøkkeninnredning utover normal slitasjegrad.

Skade på kjøkkeninnredning.

- Det må påregnes lokal utbedring/utskiftning.

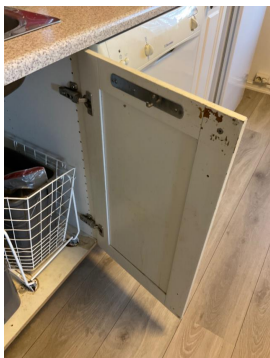
Skade på kjøkkeninnredning.

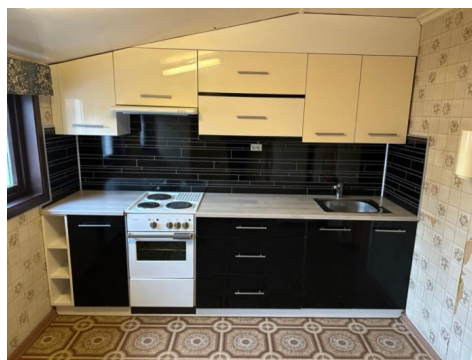
Kjøkkeninnredning.

- Det er påregnelig med utskiftning/utbedringer av kjøkkeninnredningen.

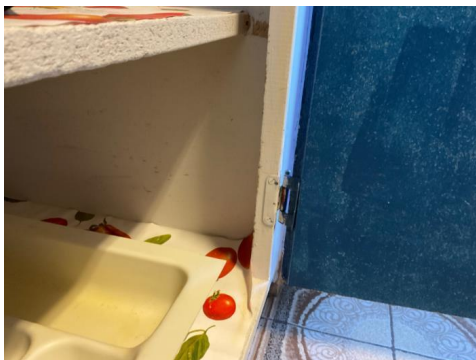
- Kjøkkeninnredningen er av eldre dato, og den mangler bruksfunksjoner/løsninger som er forventbart på et kjøkken.
- Det er påvist skader på overflater/kjøkkeninnredning utover normal slitasjegrad.

Skade på kjøkkeninnredning.

- Det er påregnelig med utskiftning/utbedringer av kjøkkeninnredningen.

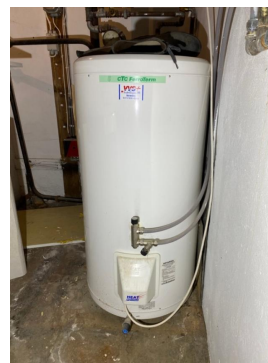
Varmtvannstank plassert i kjeller.

- Det er ikke behov for utbedringstiltak siden tanken fungerer i dag, men ut ifra alder kan skader plutselig oppstå på eldre tanker.
- Det bør etableres tilfredsstillende avrenning eller lekkasjesikring ved varmtvannstank.

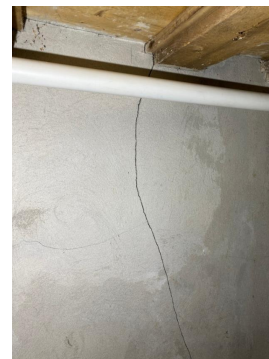
- Grunnmuren har sprekkdannelser.

Det er en del sprekker og riss i mur samt avflaket maling og sår.

Sprekk i grunnmur sett fra bod i kjeller.

- Lokal utbedring må utføres.
