Velkommen til  
Idrottsvegen 14A, 8660 Mosjøen

Enebolig  
Idrottsvegen 14 A, 8660 MOSJØEN  
VEFSN kommune  
# gnr. 103, bnr. 85

Befaringsdato: 03.05.2025 Rapportdato: 03.05.2025 Oppdragsnr.: 15150-1170 Referansenummer: YZ2246  
Autorisert foretak: Helgeland BBL Sertifisert Takstingeniør: Terje Luktavalli Vår ref:

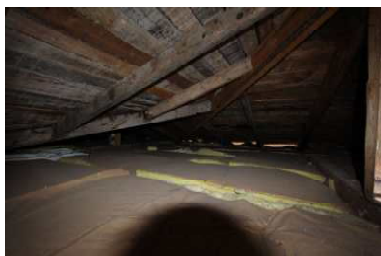
Kaldloft.

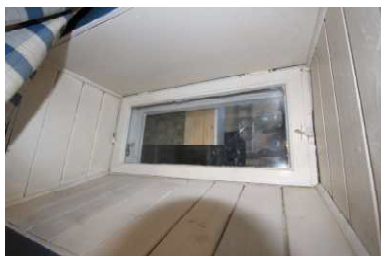
Sprukket glass i vindu.

- Det må påregnes noe vedlikehold og at enkelte vinduer må skiftes ut.

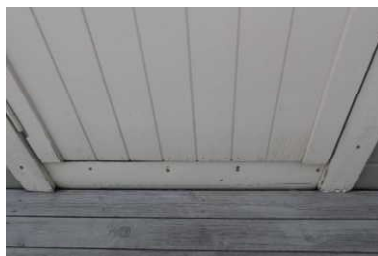
Balkongdør.

Opptørring og utvendig behandling av døren bør gjennomføres.

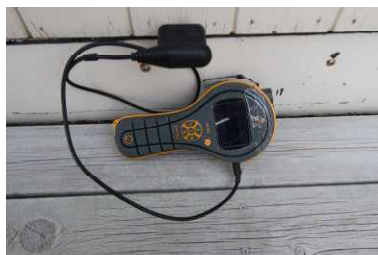
Fuktmåling i panel på balkongdøren

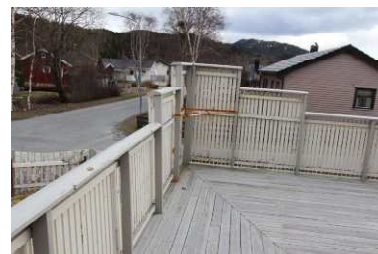
Skade på rekkverk i hjørne.

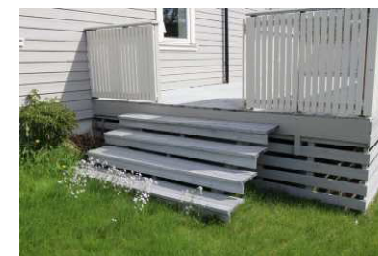
Trapp fra terrassen.

- Rekkverk må monteres for å lukke avviket.

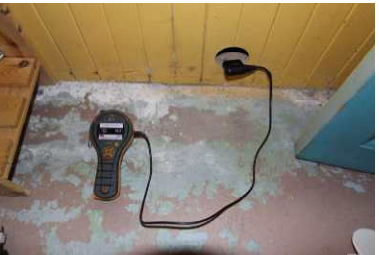
Fuktmåling i kjelleren.

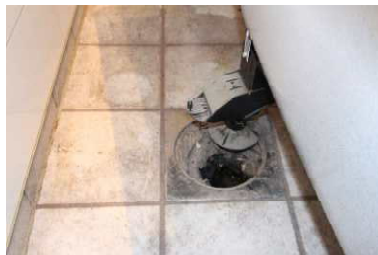
Sluk under badekar.

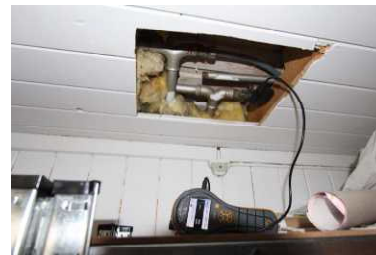
Fuktmåling i bjelkelag under bad/wc.

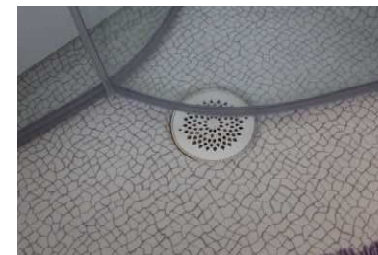
Plastsluk i gulv i dusj, belegg klemmt ned i sluken.

Sluk i dusj.

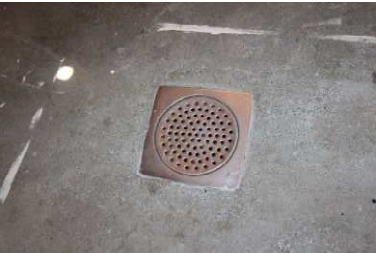
Sluk i gulv på vaskerom.  
**KJELLER > VASKEROM**

• Overvåk tilstanden jevnlig. For å få tilstandsgrad 0 eller 1 må slukløsningen skiftes ut og sannsynligvis må også membransjiktet skiftes/utbedres. Det er imidlertid vanskelig å si noe om tidspunktet for når dette er nødvendig.

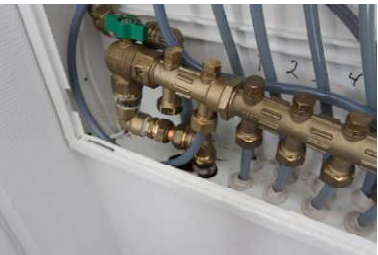
Bunn i fordelingskap.

- Det må foretas tiltak for å lukke avviket.
