# Tilstandsrapport

Enebolig

Bærsletta 4 , 9158 STORSLETT

Befaringsdato: 26.05.2025

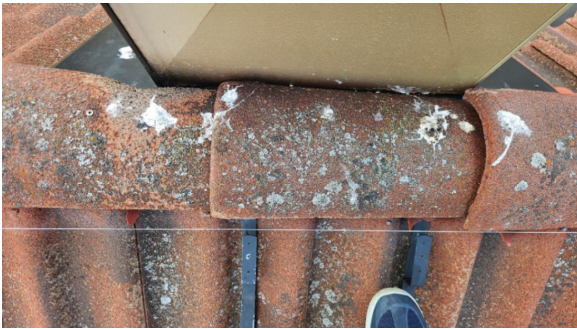
- Overvåk tilstanden jevnlig. For å få tilstandsgrad 0 eller 1 må tekkingen skiftes ut, men tidspunktet for når dette er nødvendig er vanskelig å si noe om.

Mose kan normalt sett fjernes med en kraftvask eller lignende.

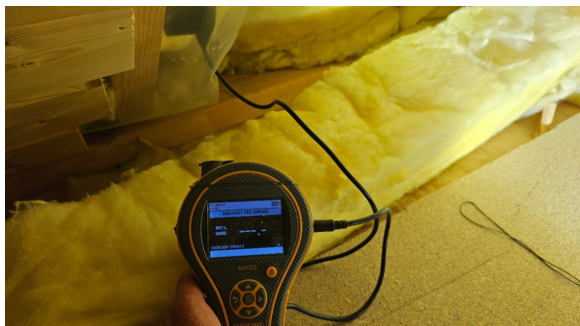
Det ble fuktmålt i takkonstruksjonen ved befarings, og det ble ikke registrert forhøyede fuktverdier.

Fuktmåling.

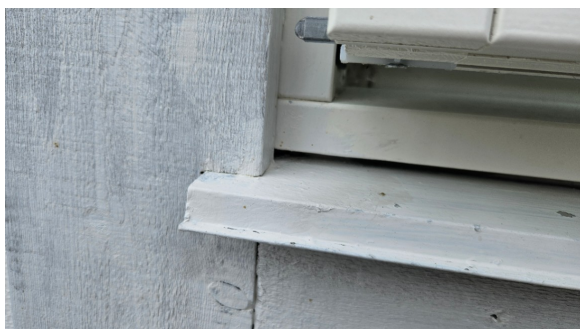
- Det er påvist avvik rundt innsettsdetaljer.

Omrammingen bør monteres minimum 6 mm fra vannbrettet for å unngå vannoppsug.

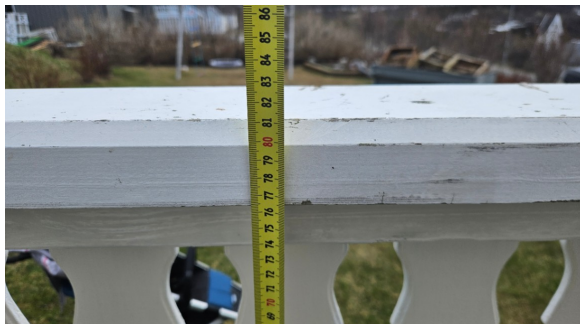
Kontroll av rekkverkshøyde.

- Rekkverkshøyde må endres for å tilfredsstille krav på byggemeldingstidspunktet.

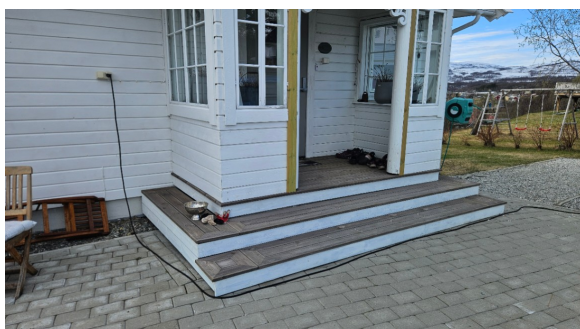
Trapp til inngangsparti.

Bygningsdelen virker å fungere med dette avviket. For å lukke avviket må det monteres håndløper på veggen opp trappen.

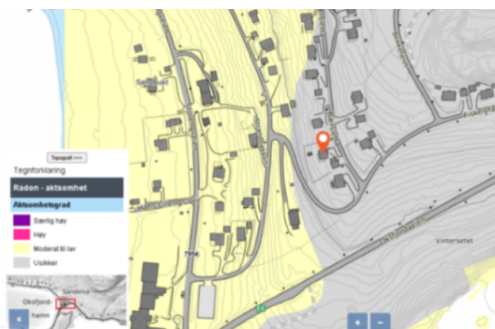
Temakart - radon.

- Det bør gjennomføres radonmålinger.

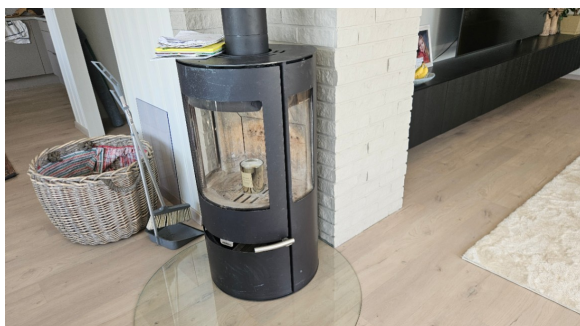
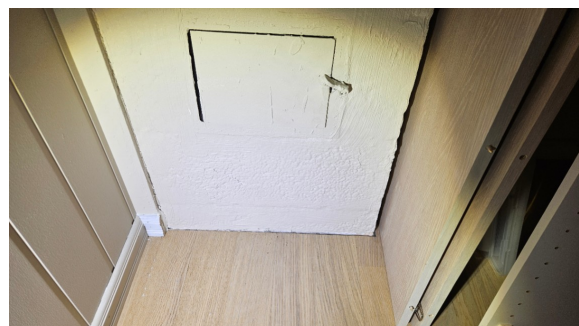
Eier opplyser at det er sprekk i innerrør.

Kostnadsestimatet er satt til utbedring av avstand mellom sotluke og brennbart materiale.

Det bør gjennomføres ytterlige undersøkelser angående sprekk i innerrør, tiltak for utbedringer kan ikke utelukkes.

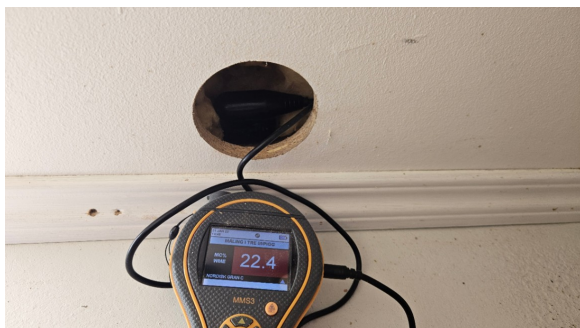
Det ble målt forhøyede fuktverdier i svill. Måleresultat 22,4%.

- Det er gjennom hulltaking påvist høyt fuktnivå inne i trekonstruksjonen i hulltakingen, men ikke påvist fuktskader i dette området. Høy luftfuktighet kan over tid føre til muggvekst eller sverting av materialer. Samtidig kan materialer og konstruksjoner bli ødelagt.

Forhøyede fuktverdier kan føre til råte og muggdannelse i villen, noe som kan svekke veggens struktur og isolasjonsegenskaper. Det anbefales at området inspiseres videre for å vurdere om fukttinntrengningen er begrenset eller om det er behov for utbedring. Eventuell skadet vill bør byttes ut, og det bør vurderes å forbedre fuktsperre eller drenering rundt bygningen for å hindre ytterligere fukttinntrengning.

Fuktmåling.

- Det påviste fuktnivå gir grunn til å overvåke konstruksjonen jevnlig for å se utvikling over tid, og eventuelt foreta tiltak for å unngå fuktskader.

Kostnadsestimatet er satt til ytterligere undersøkelse.

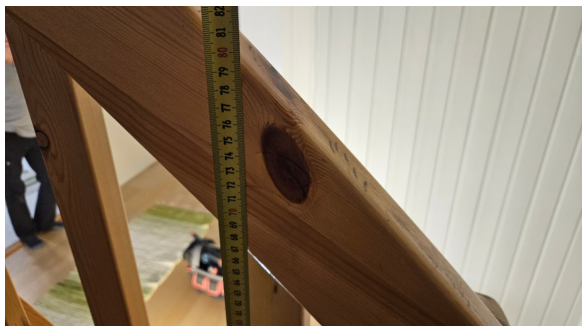
For å hindre at barn kan krype gjennom skal åpninger i rekkverk være maks 0,10 m.

Kontroll av rekkverkshøyde.

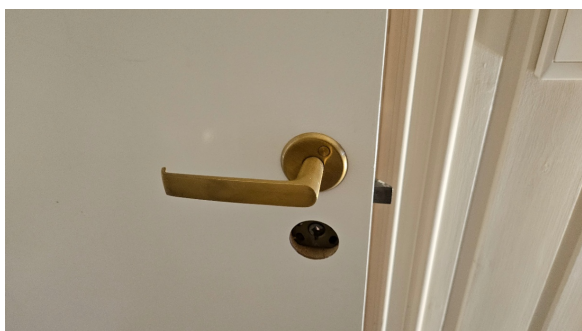
Mindre avvik: Det mangler beslag over låskasse.

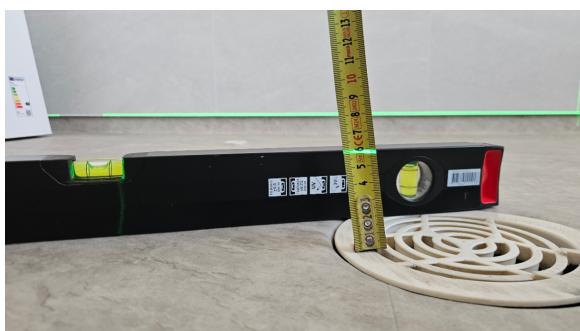
• Hovedkonsekvensen av utilstrekkelig høydeforskjell er økt risiko for at vann kan trenge ut av våtrommet og inn i tilstøtende rom. Dette kan føre til fuktskader i tiliggende konstruksjoner.

Kontroll av fall mot sluk.

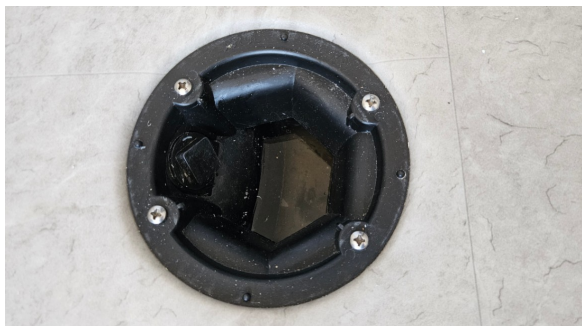
- Det er påvist mangelfull/feil utførelse rundt rørgjennomføringer e.l. som gir fare for fukt i konstruksjonen i våtsone.
- Mer enn halvparten av forventet brukstid er passert på slukløsningen.

- Eldre sluk av plast er ofte utsatt for lekkasjer og særlig i overganger. Eventuelle lekkasjer kan medføre fuktskader på tiliggende konstruksjoner.

Kontroll av sluk.

I våtsoner må man bruke veggbokser for å oppnå en vanntett gjennomføring og solid forankring. I våtsoner med påstrykningsmembraner, baderomspanel og våtromsplater skal det monteres veggboks med tilhørende mansjett/tetningsring for å sikre vanntett utførelse. Mansjetten/tetningsringen må monteres i henhold til monteringsanvisningen.

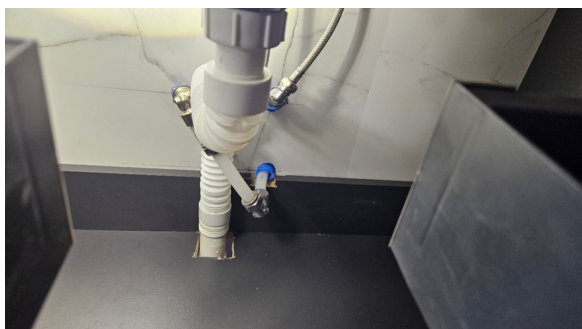
Kontroll av røropplegg.

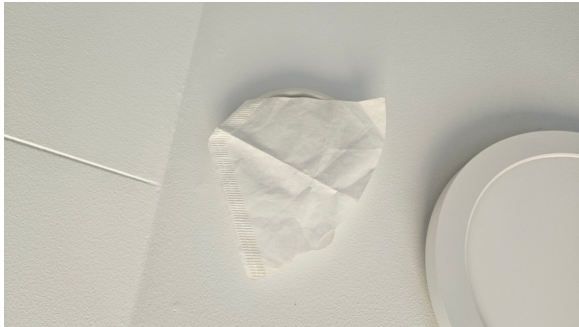
Funksjonstest av avtrekk.

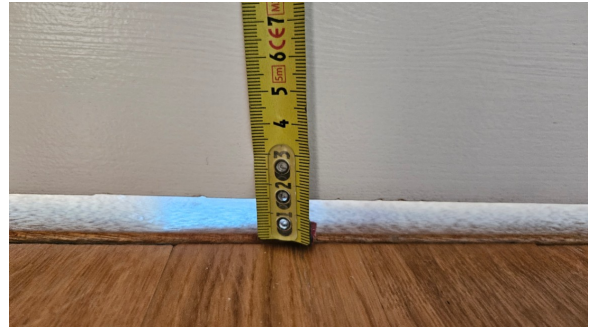
Kontroll av høyde på luftespalte under døren.

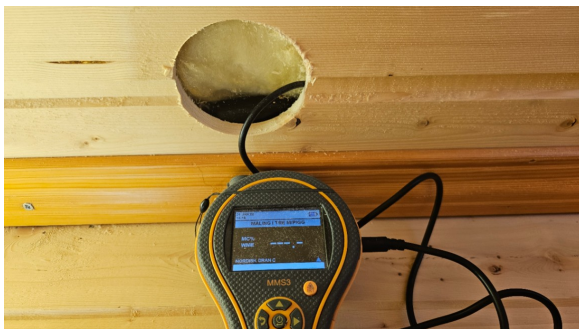
Det ble ikke registrert forhøyede fuktverdier, og måleresultatet ble ikke synlig på fuktmåleren. Dette vil si at trevirket inneholder mindre enn 8% fuktighet. Generelt bør ikke fuktigheten i trevirket ligge høyere enn 15%.

Fuktmåling.

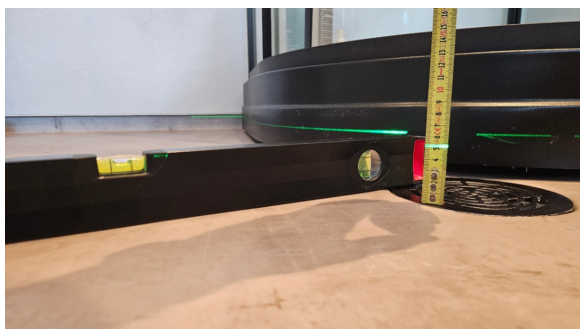
- Et bad med manglende/reduert fall til sluk blir mindre funksjonelt og sikkert for brukeren. Dette kan medføre stående vann på gulvet, vann som ikke ledes effektivt til sluket, økt risiko for at vann renner ut av rommet og redusert sklisikkerhet på gulvet.

Kontroll av fall mot sluk.

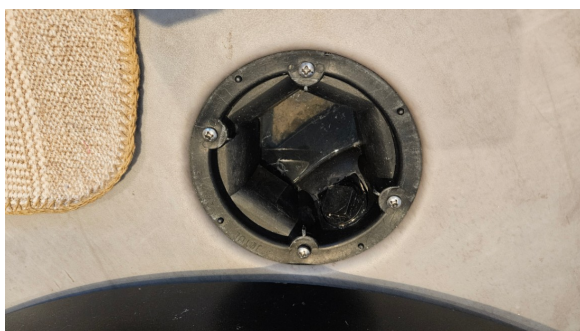
- Det er påvist mangelfull/feil utførelse rundt rørgjennomføringer e.l. som gir fare for fukt i konstruksjonen i våtsone.
- Mer enn halvparten av forventet brukstid er passert på slukløsningen.

- Eldre sluk av plast er ofte utsatt for lekkasjer og særlig i overganger. Eventuelle lekkasjer kan medføre fuktskader på tilliggende konstruksjoner.

Kontroll av sluk.

I våtsoner må man bruke veggbokser for å oppnå en vanntett gjennomføring og solid forankring. I våtsoner med påstrykningsmembraner, baderomspanel og våtromsplater skal det monteres veggboks med tilhørende mansjett/tetningsring for å sikre vanntett utførelse. Mansjetten/tetningsringen må monteres i henhold til monteringsanvisningen.

Gjennomføringer i gulvet skal ha høyde på ca. 25mm over høyeste mulige vannspeil.

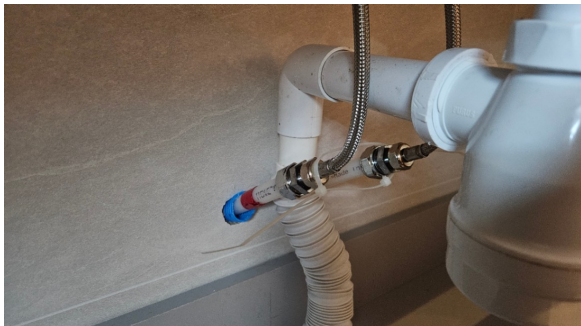
Kontroll av røropplegg.

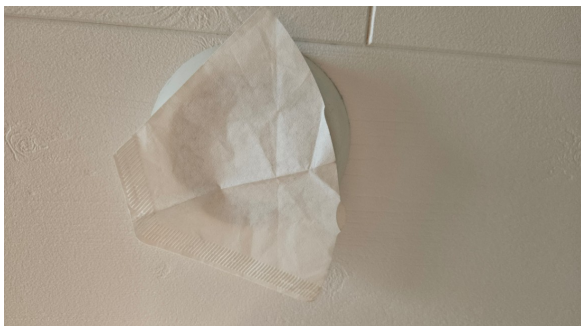
Funksjonstest av avtrekk.

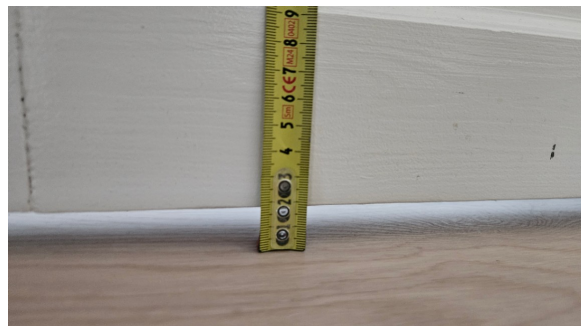
Kontroll av høyde på luftespalte under døren.

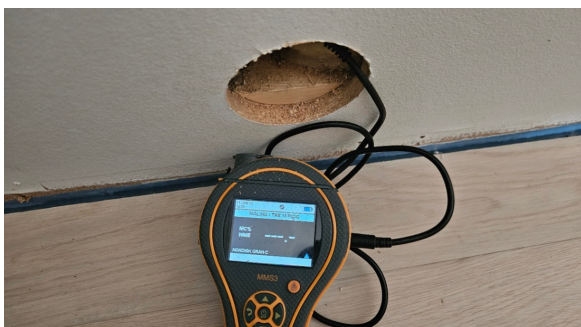
Det ble ikke registrert forhøyede fuktverdier, og måleresultatet ble ikke synlig på fuktmåleren. Dette vil si at trevirket inneholder mindre enn 8% fuktighet. Generelt bør ikke fuktigheten i trevirket ligge høyere enn 15%.

Fuktmåling.

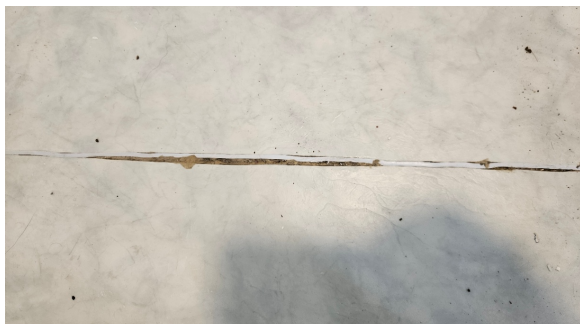
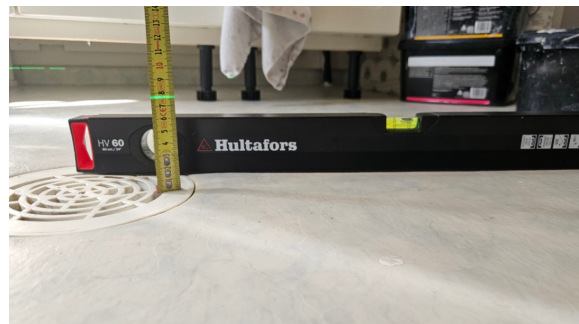
- Våtrommet må oppgraderes for å tåle normal bruk etter dagens krav.
- Mer en halvparten av forventet brukstid er oppbrukt på slukløsningen.
- Våtrommet mangler tilluftsventilering, spalte under dørblad er for liten.
- Det er registrert glipper i vinylbelegg.
- Det er registrert fuktsvell i bunnplate og på skapdør.
- Feil utførelse av rørgjennomføringen i gulvet. Kravet til 25mm høyde over tenkt vannspeil er ikke ivarettatt.

Kontroll av fall mot sluk.

Våtrommet må totalrenoveres for å tåle normalt bruk iht. dagens krav. Alle forhold med tettesjikt, våtsone, sluk m.m. må dokumenteres.

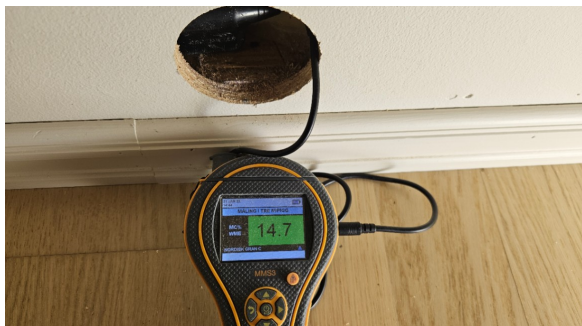
Hulltaking ble utført mot våtsone fra tilliggende rom.  
Fuktkvotemåling (vekt%) i konstruksjonen ble målt til 14,7%.  
Generelt bør ikke fuktigheten i treverket ligge høyere enn 15%.

Fuktmåling.

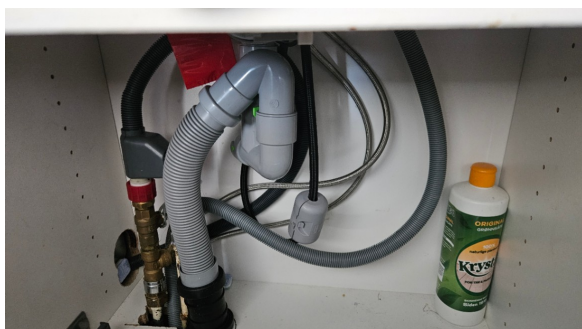
Kontroll av røropplegg.

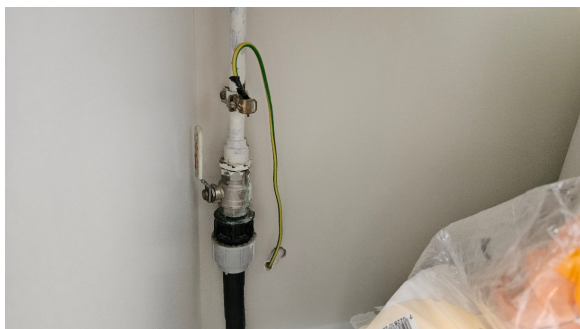
- Det er ikke behov for utbedringstiltak siden anlegget fungerer i dag, men ut ifra alder kan skader plutselig oppstå på eldre anlegg.

Hovedstoppekran.

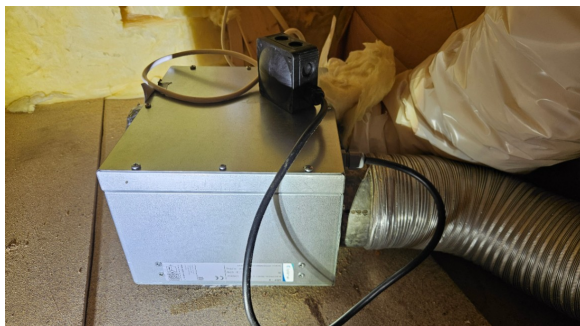
- Det er påvist mangelfull ventilasjon på ett eller flere rom i boligen.

Mekanisk avtrekk fra våtrom.

- Det bør etableres veggventiler/vindusventiler i alle oppholdsrom som ikke har det.

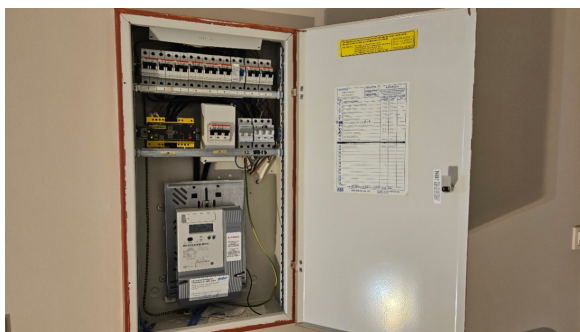
Kontroll av el-skap.

Ved kjøp/salg anbefaler DLE kontroll av installasjon utført av installatørforetak. (NEK 405 EI kontroll i bolig).

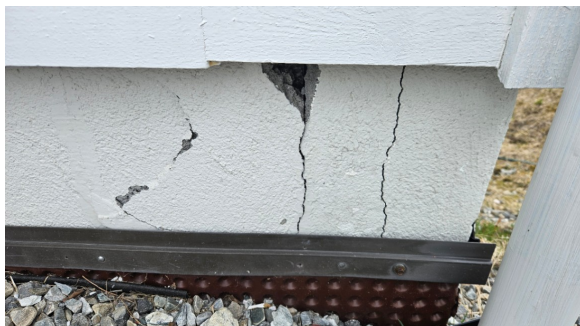
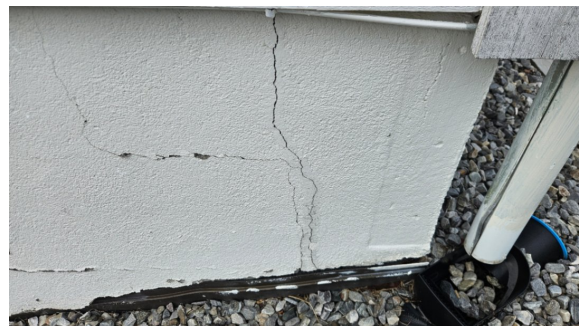
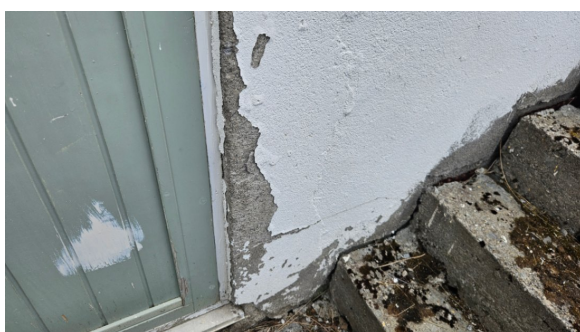
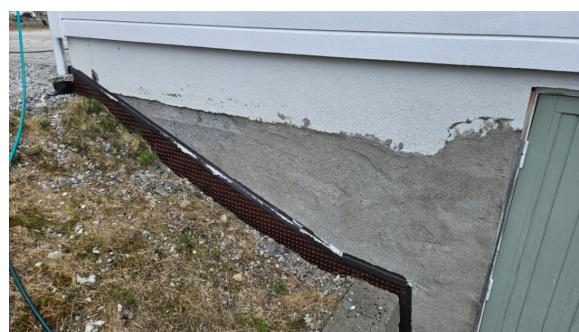
- Grunnmuren har sprekke-dannelser.

Det er registrert sprekker og riss i grunnmuren.

- Lokal utbedring må utføres.

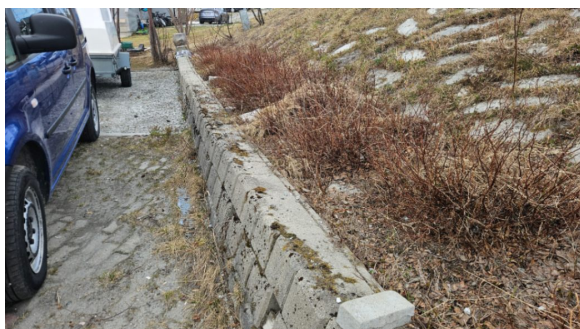
Nivåforskjeller over 0,5 meter med hardt underlag skal iht. TEK 17 § 8-3 sikres med rekkverk, gjerde, tett vegetasjon eller liknende slik at fallskader forebygges.

Forstøttingsmur mot vei.

- Rekkverk/annen sikring på forstøtningsmur må settes opp/utbedres.
