# Tilstandsrapport

Vollanvegen 13, 8663 MOSJØEN

# gnr. 104, bnr. 24, fnr. 188

Befaringsdato: 11.01.2023

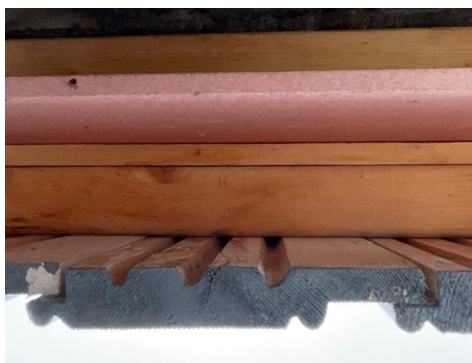
Veggene har bindingsverkskonstruksjon og tømmer/plank fra byggeår. Utvendig ble alle vegger i 2017 etterisolert 5 cm med mineralull, lekter og kledning med stående perlestaff.

- Det er påvist andre avvik:

- Det må foretas tiltak for å lukke avviket.

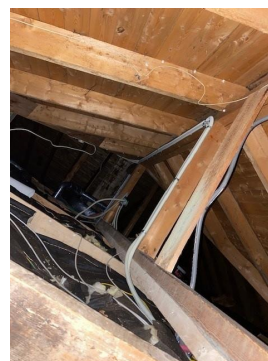
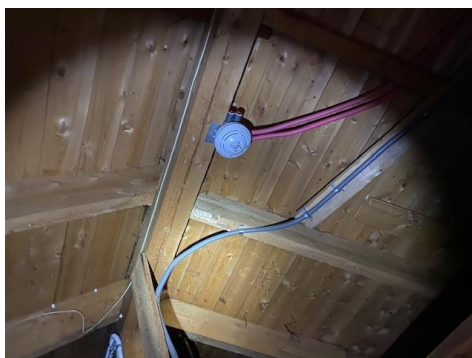
Takkonstruksjonen har sperrekonstruksjon med trobord. Noe begrenset besiktigelse via luke. Del av loft er med gjenkledd hems uten mulighet for besiktelse.

- Det er begrenset/dårlig ventilering av takkonstruksjonen.

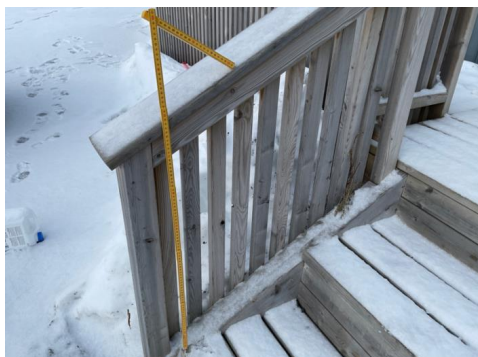
- Rekkverkshøyder er under dagens forskriftskrav til rekkverk i trapper.

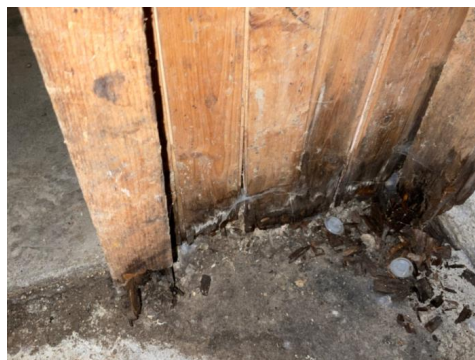
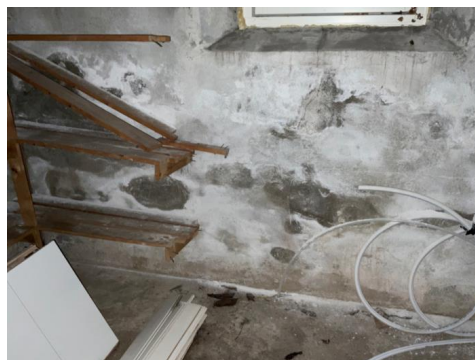
Gulvet er av betong. Veggene har panel og betong/mur. Hulltaking er ikke foretatt. Rommet har en konstruksjon som gjør hulltaking unødvendig.

- Det er gjennom målinger påvist høyt fuktnivå i trevegger i underetg./kjeller, det er derfor ikke foretatt hulltaking

- Ytterligere undersøkelser må foretas for å få kartlagt tilstanden og omfanget på eventuelle skader.

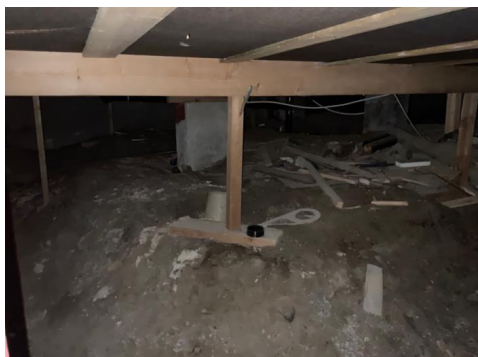
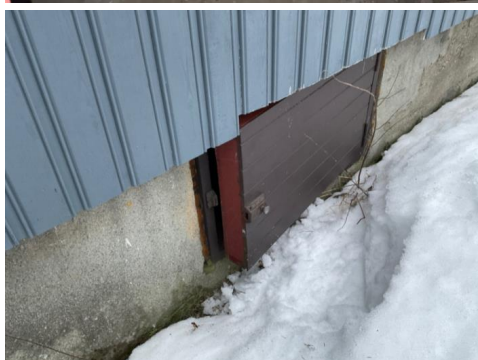
Bygningen har krypkjeller under trebjelkelag og stubbegulv. Delvis besiktiget.

- Det er påvist noe provisoriske understøttelser av etasjeskiller.
- Det er ikke etablert plast mot grunnen.

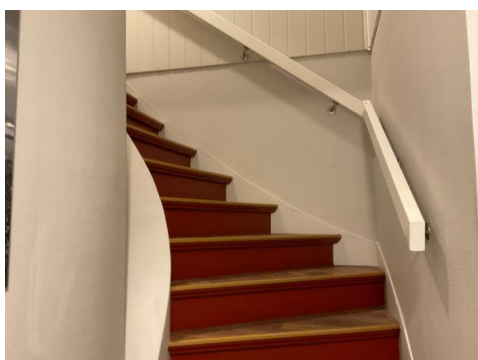
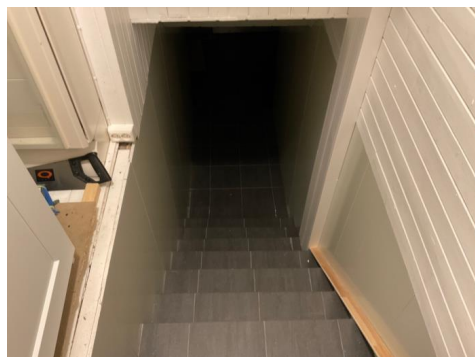
Trapp av tre opp til 2 etasje og betongtrapp til kjeller.

- Det er ikke montert rekkverk.

- Rekkverk må monteres for å lukke avviket.

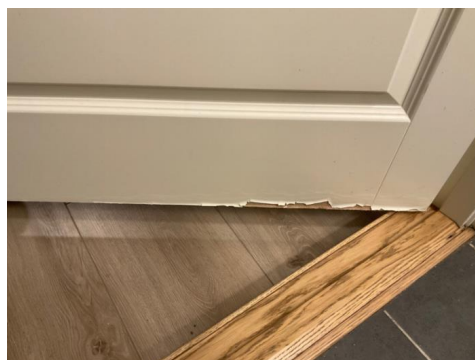
Innvendig har boligen malte fyllingsdører. Bad-dører har generelt endel fuktsvelling i nedkant og har ikke luftespalte.

- Enkelte av innvendige dører har en del slitasje.

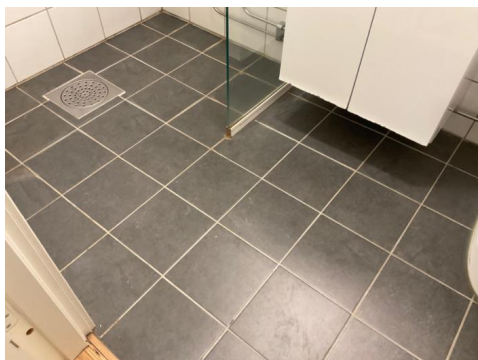
Gulvet er flislagt. Rommet har elektriske varmekabler, 15 mm fall mot sluk..

- Det er påvist at høydeforskjell fra topp slukrist til gulv/synlig topp membran ved dørterskel er mindre enn 25 mm.

- Våtrommet fungerer med dette avviket.

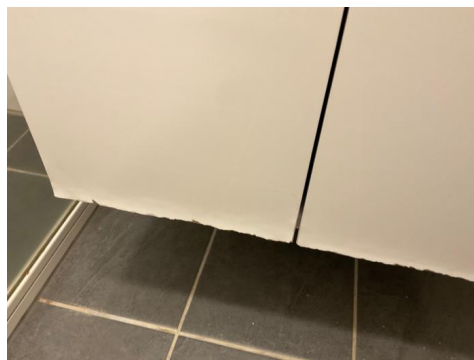
- Det er påvist skader på innredning.  
Fuktsvelling i nedre kant på dører.

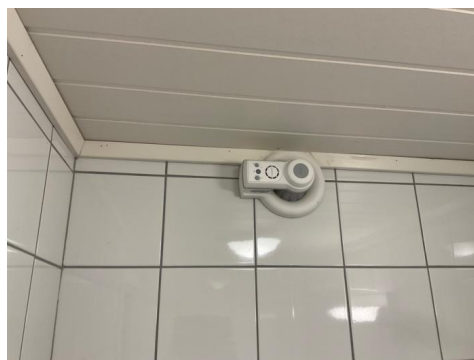
Det er mekanisk avtrekksvifte i vegg.

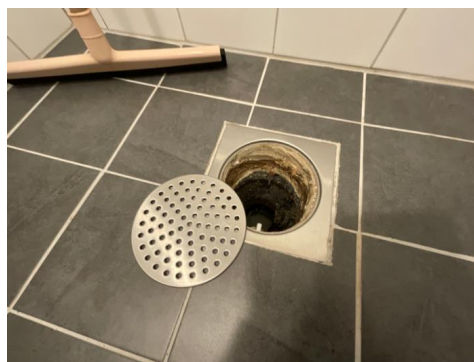
Det er plastsluk og smøremembran med ukjent utførelse.

- Det er påvist andre avvik:

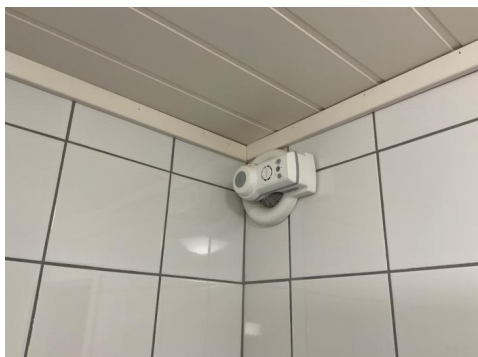
- Våtrommet mangler tilluftsventilering, f.eks. spalte/ventil ved dør.

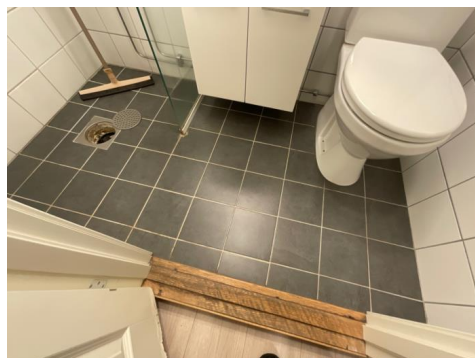
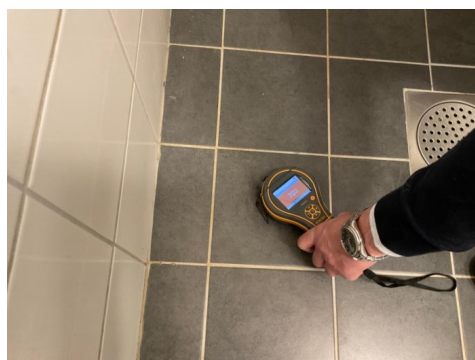
Det er målt 10 mm høydeforskjell fra gulv ved terskel til topp slukrist. Gulvet er flislagt. Rommet har elektriske varmekabler.

- Det er påvist at høydeforskjell fra topp slukrist til gulv/synlig topp membran ved dørterskel er mindre enn 25 mm.

Det ble indikert litt forhøyede verdier på fuktmåling.

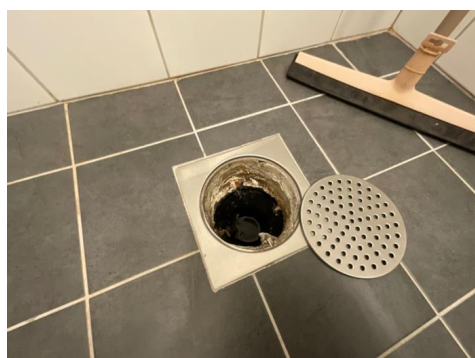
Det er plastsluk og smøremembran med ukjent utførelse.

- Det er påvist andre avvik:

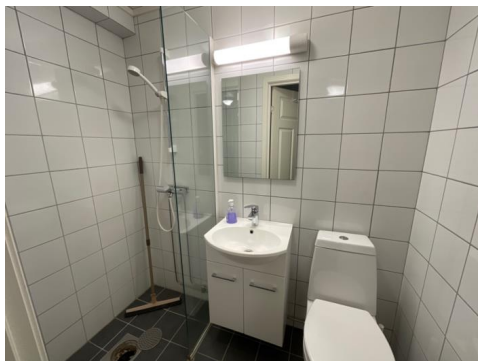
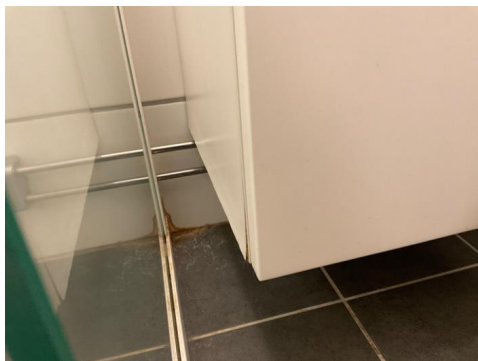
- Det er påvist skader på innredning.

Fuktsvelling i nedkant på sidevegg mot dusjsone.

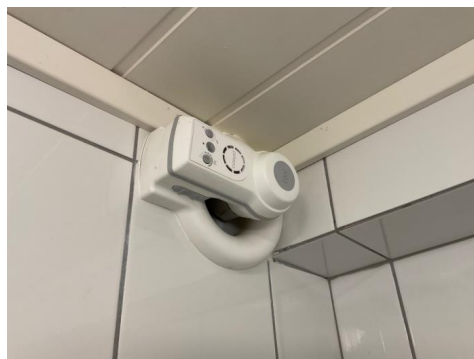
- Våtrommet mangler tilluftsventilering, f.eks. spalte/ventil ved dør.

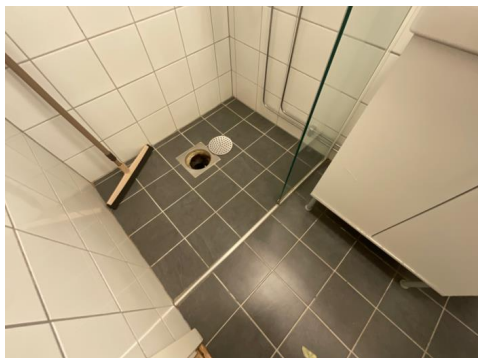
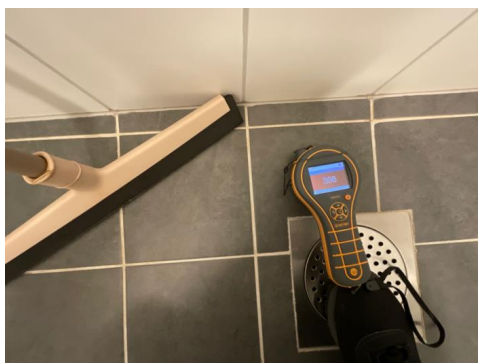
Det er målt 13 mm høydeforskjell fra gulv ved terskel til topp slukrist.

- Det er påvist at høydeforskjell fra topp slukrist til gulv/synlig topp membran ved dørterskel er mindre enn 25 mm.

Det ble indikert litt forhøyede verdier på fuktmåling.

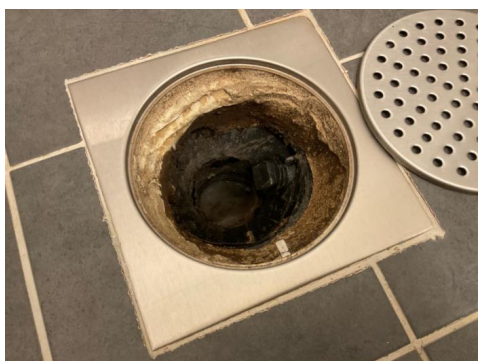
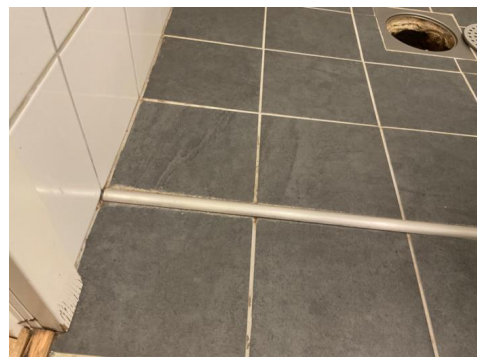
Det er plastsluk og smøremembran med ukjent utførelse.

Det er ikke montert forhøyningsring i sluk. Det er montert aluminiumlist på gulv som forhindrer vannlekkasje i å nå sluk.

Det bør lages en spalte i metallist på gulv slik av eventuell vannlekkasje vil gå i sluk.

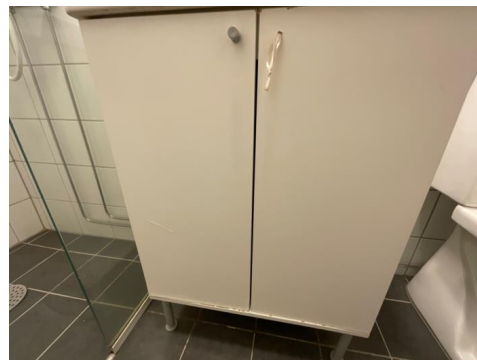
- Det er påvist skader på innredning.

Fuktsvelling i nedkant av innredning og manglende dørknott.

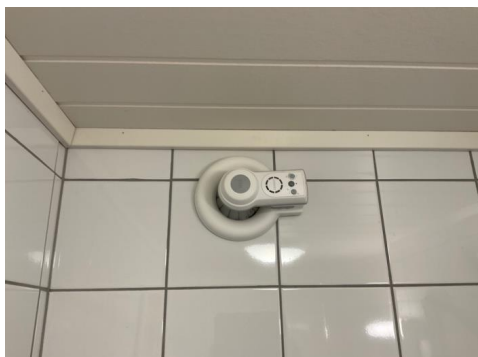
- Våtrommet mangler tilluftsventilering, f.eks. spalte/ventil ved dør.

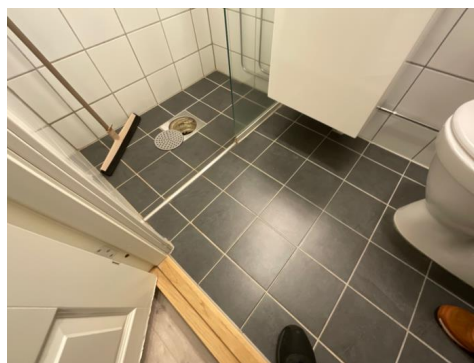
- Det er påvist at høydeforskjell fra topp slukrist til gulv/synlig topp membran ved dørterskel er mindre enn 25 mm.

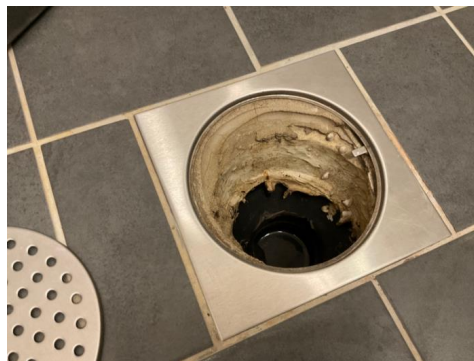
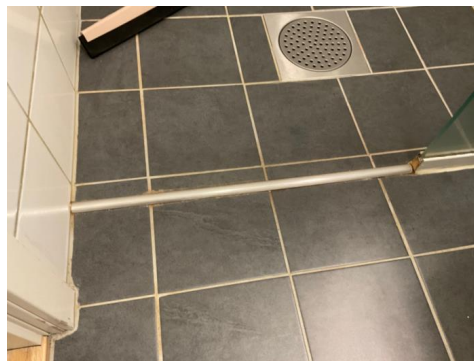
Det er plastsluk og smøremembran med ukjent utførelse.

Det er ikke montert forhøyingsring i sluk. Det er montert aluminiumlist på gulv som forhindrer vannlekkasje i å nå sluk.

Det bør lages en spalte i metallist på gulv slik av eventuell vannlekkasje vil gå i sluk.

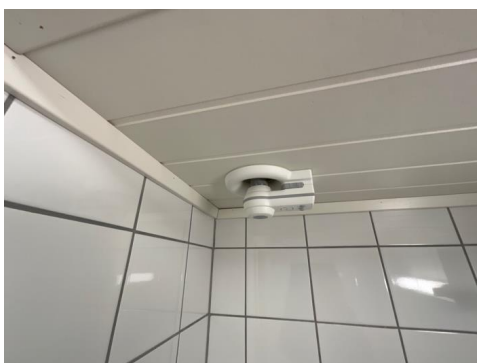
- Våtrommet mangler tilluftsventilering, f.eks. spalte/ventil ved dør.

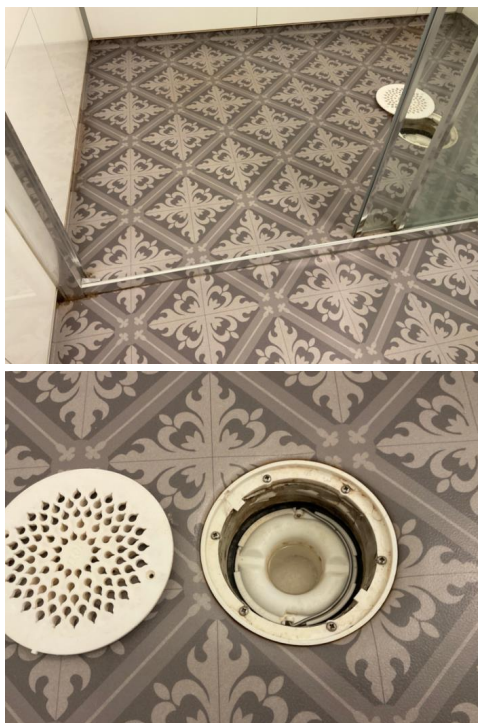
Det er plastsluk og synlig vinylbelegg som tettesjikt.

Det er ikke montert forhøyningsring i sluk. Det er montert tette dusjvegger mot gulv som forhindrer vannlekkasje i å nå sluk.

Det bør lages en spalte i kantlist mot gulv slik at en eventuell vannlekkasje vil gå i sluk.

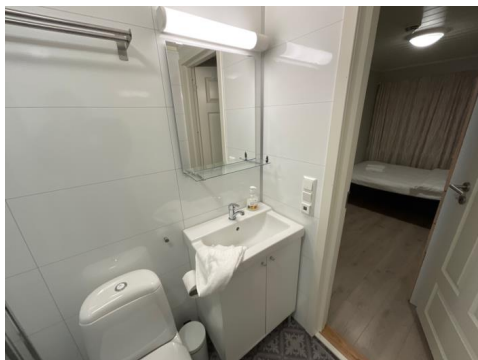
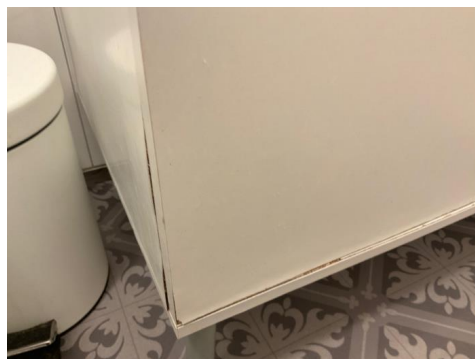
- Det er påvist skader på innredning.

Fuktsvelling på innredning.

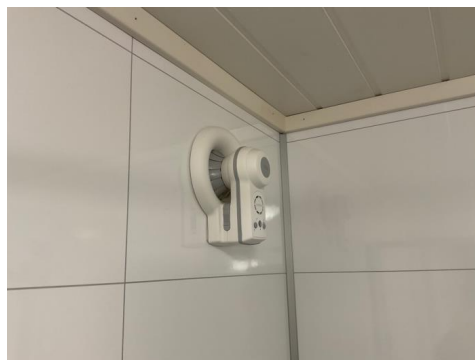
- Våtrommet mangler tilluftsventilering, f.eks. spalte/ventil ved dør.

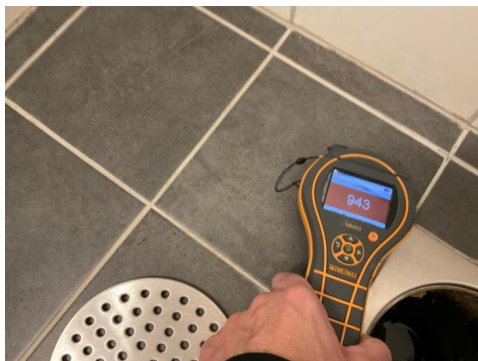
Det er målt 9 mm høydeforskjell fra gulv ved terskel til topp slukrist.

- Det er påvist at høydeforskjell fra topp slukrist til gulv/synlig topp membran ved dørterskel er mindre enn 25 mm.

Det ble indikert litt forhøyede verdier på fuktmåling.

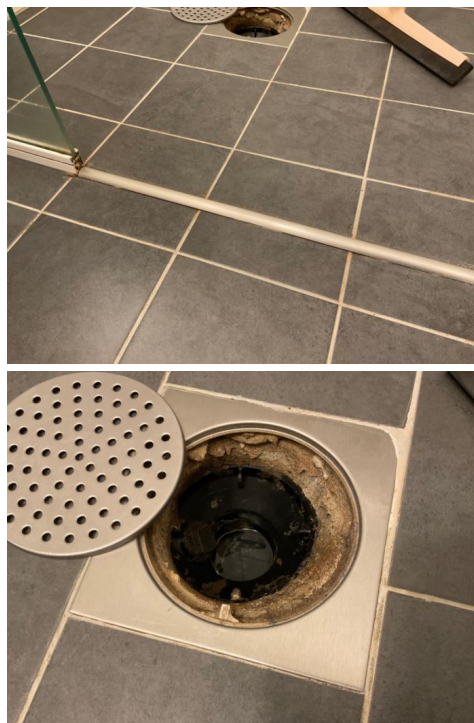
Det er plastsluk og smøremembran med ukjent utførelse.

Det er ikke montert forhøyningsring i sluk. Det er montert aluminiumlist på gulv som forhindrer vannlekkasje i å nå sluk.

Det bør lages en spalte i metallist på gulv slik av eventuell vannlekkasje vil gå i sluk.

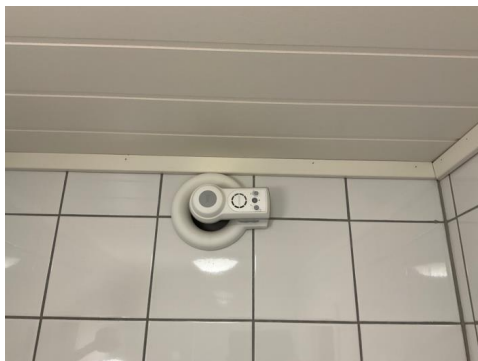
- Våtrommet mangler tilluftsventilering, f.eks. spalte/ventil ved dør.

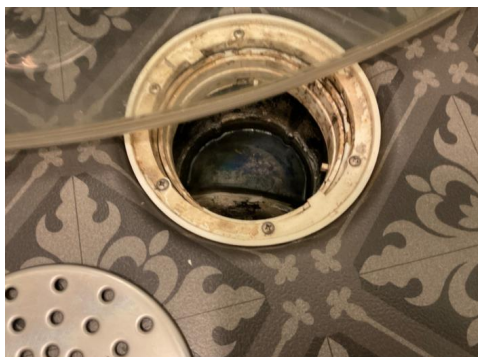
Det ble indikert litt forhøyede verdier på fuktmåling.

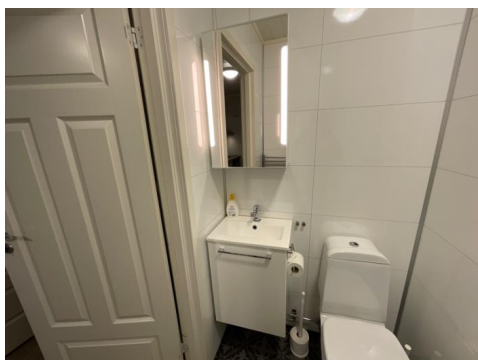
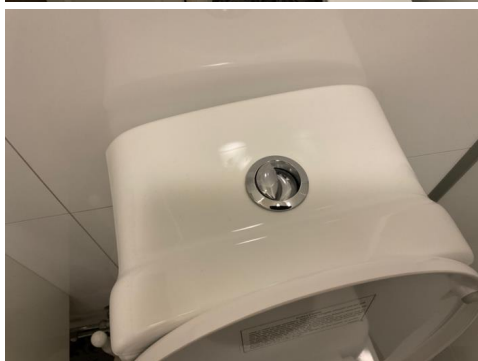
- Det er påvist skader på innredning.

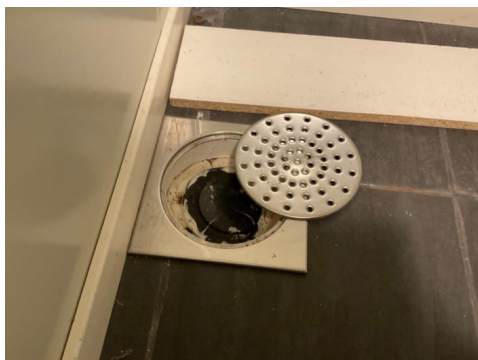
Gulvet er flislagt. Rommet har panelovn som varmekilde. Gulvet er tilnærmet flatt og sluk ligger høyere enn fliser.

- Det er mulighet for at det kan forekomme vannlekkasje på våtrommet hvor vann ikke vil gå til sluk.

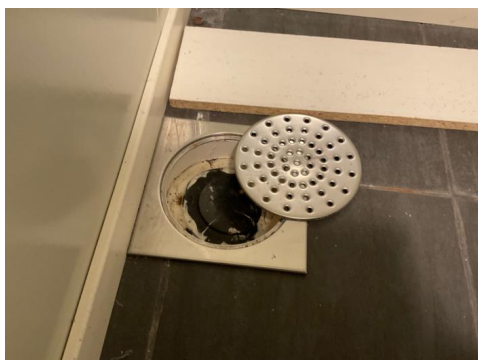
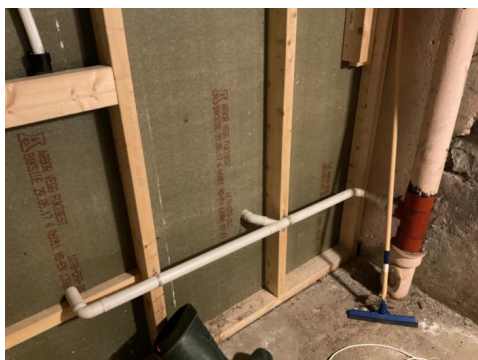
Det er plastsluk med metallrist, på befaringen var sluken blendet og med ukjent tettesjikt/membran.

Fliser er lagt rett på betonggulv og gulvlister er etablert langs vegger, dette kan type på en mangelfull membranløsning.

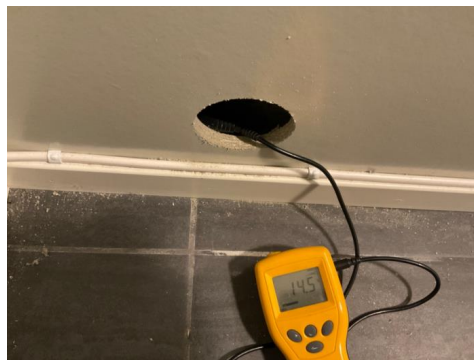
Basert på at det er salt utslag i tilleggende rom, kan det ikke gis noen garanti på at det ikke kan være unormale forhold selv om målinger ikke viser dette. Hulltaking er foretatt uten å påvise unormale forhold.

Det er registrert saltutslag i tilleggende rom. Det er målt 14,5 % fuktighet i bunnsvill i vegg.

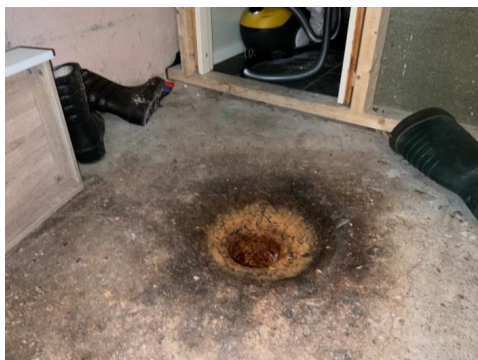
Det er eldre soilsluk og ikke noen form for tettesjikt.

- Over halvparten av forventet brukstid er oppbrukt på slukløsningen.

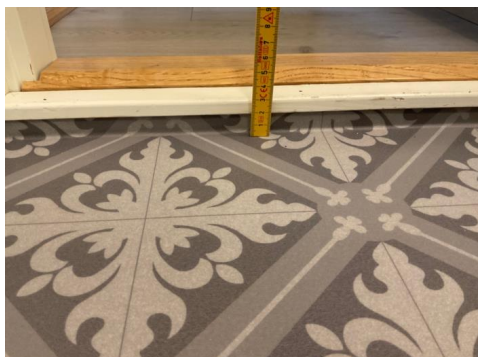
- Det er påvist at høydeforskjell fra topp slukrist til gulv/synlig topp membran ved dørterskel er mindre enn 25 mm.

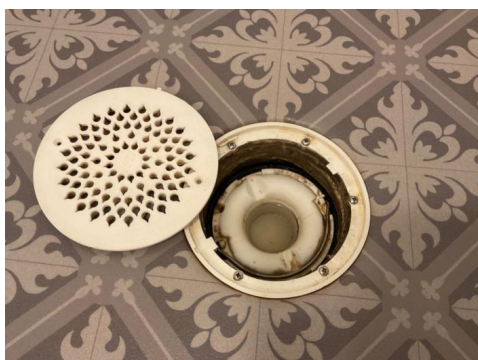
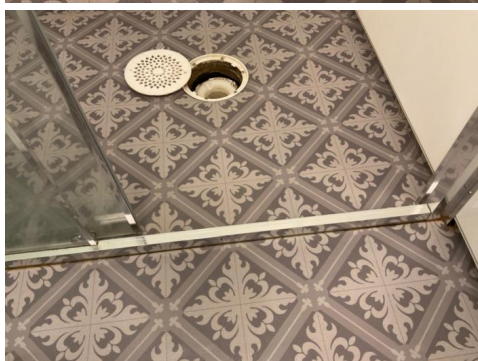
Det er plastsluk og synlig vinylbelegg som tettesjikt.

Det er ikke montert forhøyningsring i sluk. Det er montert tette dusjvegger mot gulv som forhindrer vannlekkasje i å nå sluk.

Det bør lages en spalte i metallist mot gulv slik at en eventuell vannlekkasje vil gå i sluk.

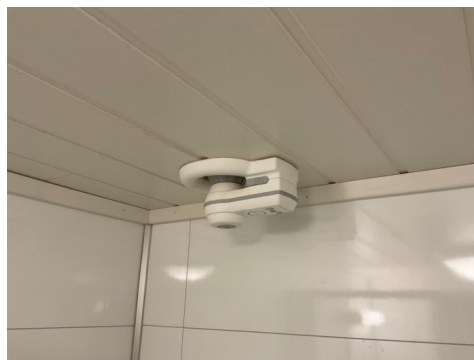
- Våtrommet mangler tilluftsventilering, f.eks. spalte/ventil ved dør.

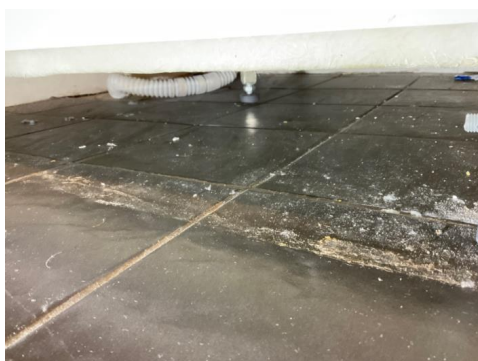
Sluk er plassert under dusjkabinett.

- Sluk har begrenset mulighet for inspeksjon og rengjøring.

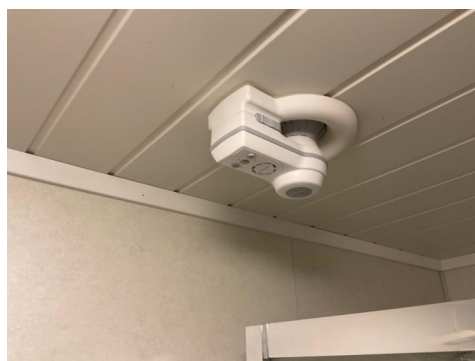
- Våtrommet mangler tilluftsventilering, f.eks. spalte/ventil ved dør.

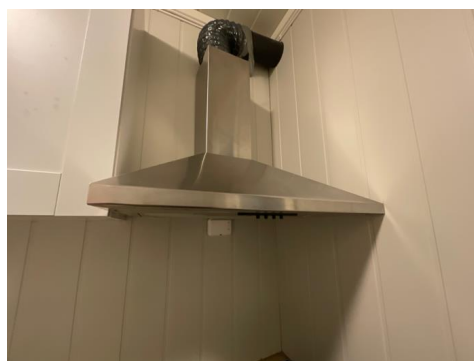
- Kjøkkenet mangler styrt tilluftsventilering.

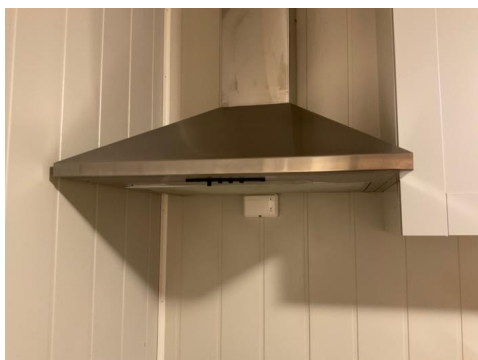
- Kjøkkenet mangler styrt tilluftsventilering.

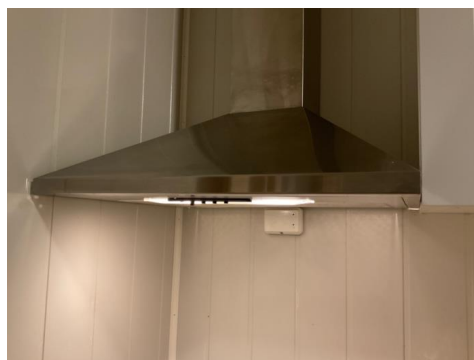
- Kjøkkenet mangler styrt tilluftsventilering.

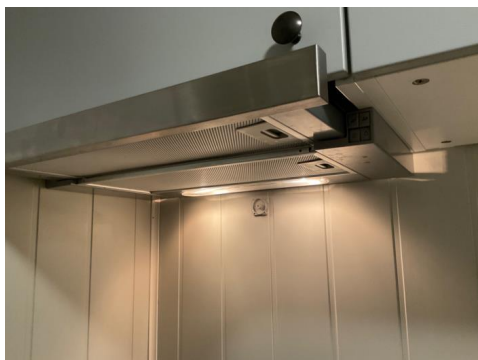
- Kjøkkenet mangler styrt tilluftsventilering.

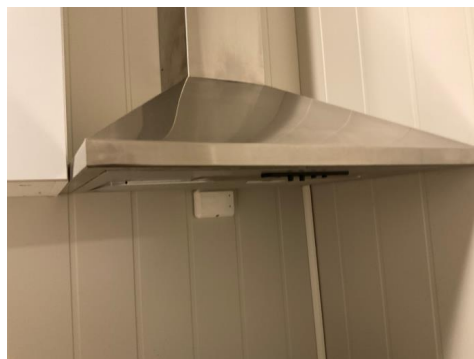
Det er kjøkkenventilator med avtrekk ut. Lys virker ikke.

- Kjøkkenet mangler styrt tilluftsventilering.

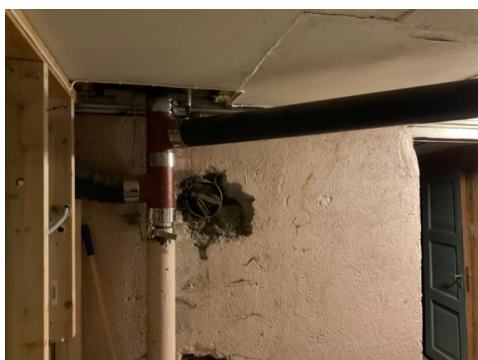
Avløpsrør i plast. Avløp med soilrør, Noe eldre soilrør og noe nyere soilrør og plastrør.

- Vurdering er basert på alder. Tilstandsgrad 2 gis med bakgrunn i at mer enn halvparten av forventet brukstid for skjulte røranlegg er oppbrukt. Det er nå ingen symptomer på funksjonssvekkelse, men vær oppmerksom på at dette er en risikokonstruksjon.

- Det er ikke behov for utbedringstiltak siden anlegget fungerer i dag, men ut ifra alder kan skader plutselig oppstå på eldre anlegg.

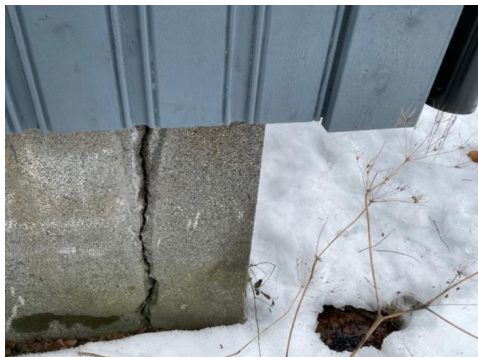
- Det er påvist sprekker i murte/pussede fasader.

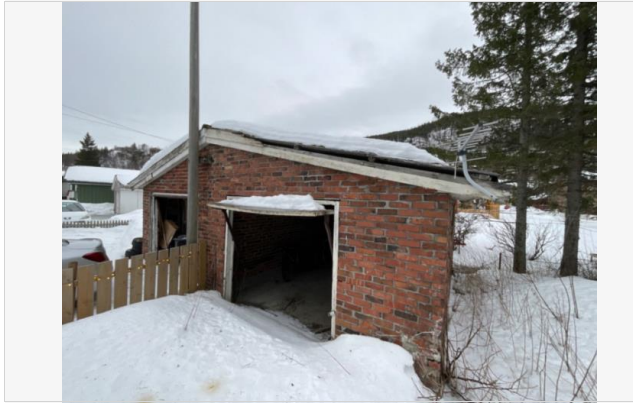
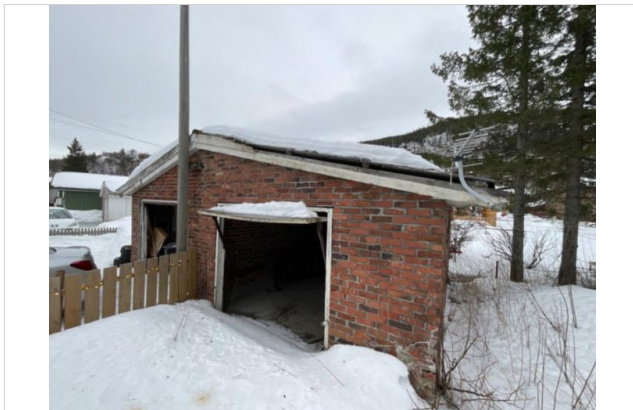
Frittliggende dobbelgarasje, hvor denne eiendommen har 1/2 part av denne. Garasjen har vippeport. Garasjen er i svært varierende tilstand og restaurering kan påregnes.

Fasader av tegl og taktekke med eternittplater, disse inneholder asbest og det må utøves spesielle forsiktighetsregler ved arbeider.
