VERDITAKST

Selveier næring St. Knuts gate 2, 8906 BRØNNØYSUND

Gnr 104: Bnr 116 (snr: 3)
1813 BRØNNØY KOMMUNE

Oppdrag nr: 20240003

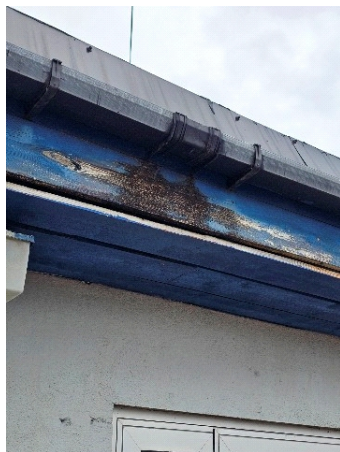
Takkonstruksjon over butikk med flatt tak. Støpte tak med ukjent isolasjon. Ensidig fall bakover til takrenne i plast som ligger utenpå vegg. Noe lekkasje på takrenner.
Over spiserom og over eldste del av butikk er det leiligheter i trekonstruksjon.

Lekkasje i takrenne

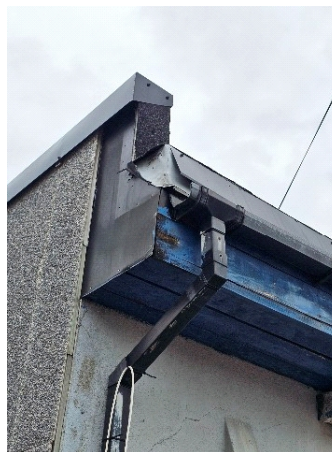
Manglende endelukk på takrenne

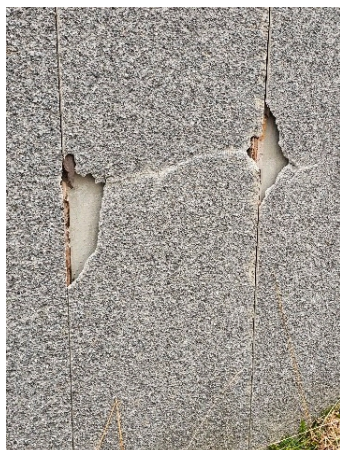
Noen skader i fasadeplater i sørvegg, samt at flere plater er løsnet fra veggen.

Skader i fasadeplater mot sør

Ut fra behov for snarling og nødvendig utbedring av disse forhold, vil takstmannen trekke fra ett skjønsmessig beløp for utbedring av nevnte punkter på tilsammen Kr. 900 000,-

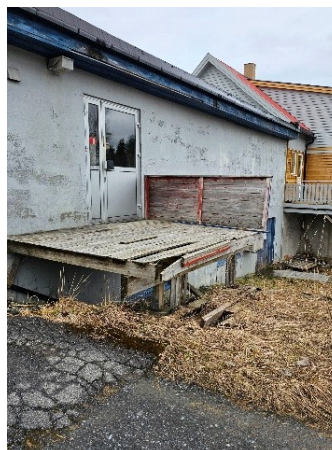
På vegg i øst er det en rampe/balkong i trevirke med dør inn til butikken. Balkong/rampen har noe etterslep på vedlikehold.

Balkong/rampe i fasade øst

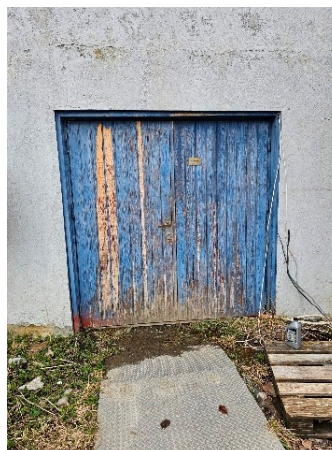
Inngangsdør til utleid verksted i kjeller

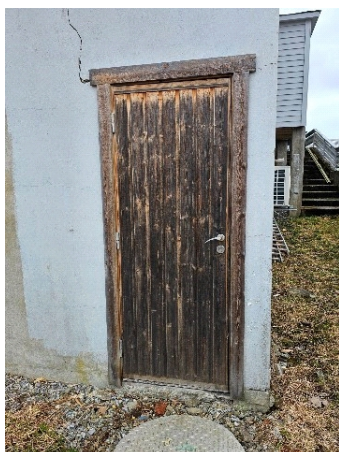
Dør til boder i kjeller

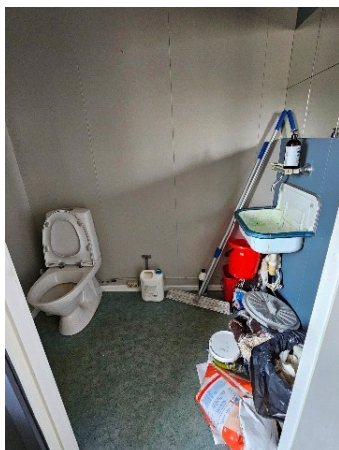
Toalett/vaskerom

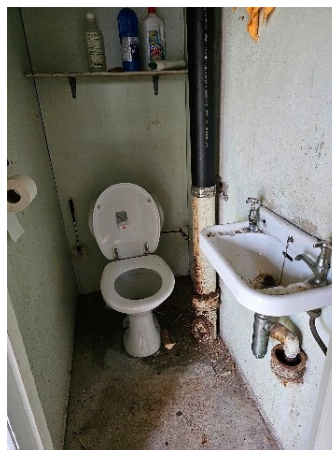
Toalett i eldste del i kjeller, ikke i bruk

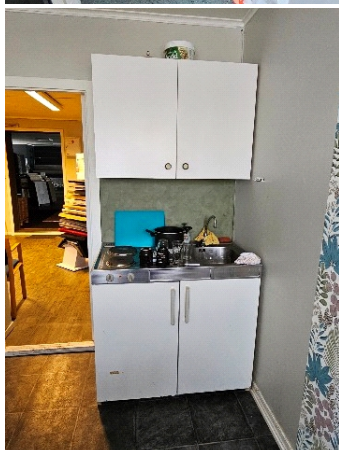
Minikjøkken montert på spiserom

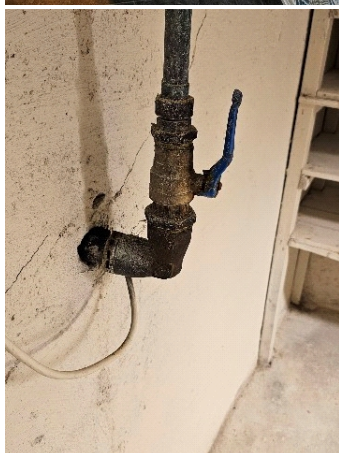
Vanninntak med utvendige rør i plast og innvendige rør i jern.

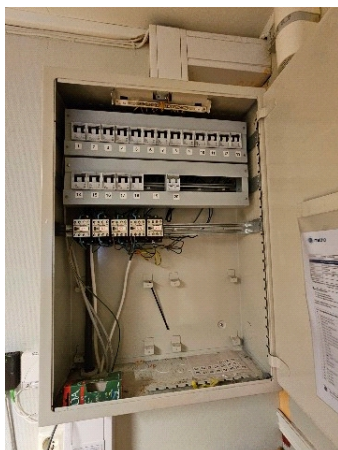
Sikringskap plassert på hovedplan.

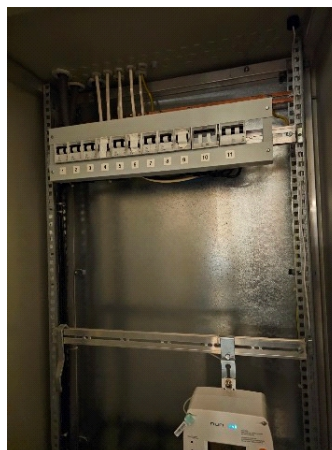
Sikringskap plassert i kjeller

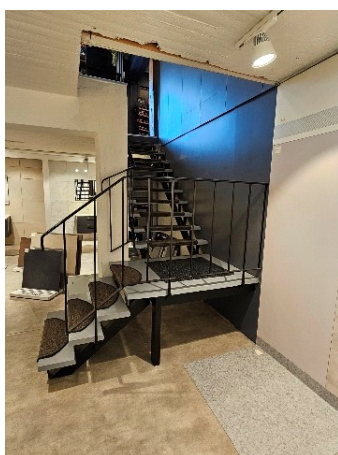
Trapp mellom butikk og utstilling/lager

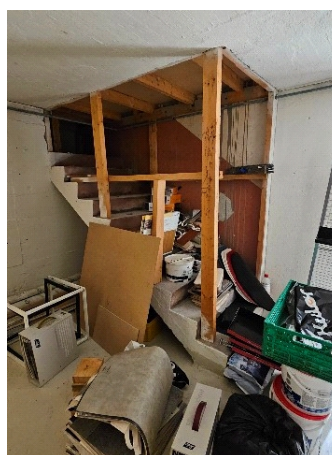
Tidligere trapp som pr i dag ikke er i bruk

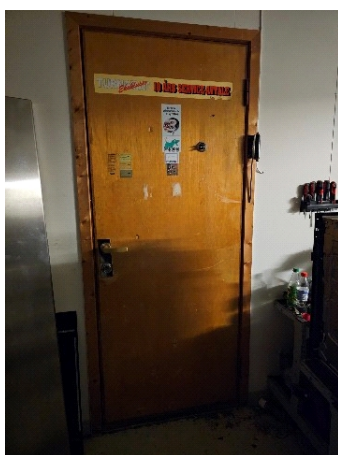
Dør til utleid verksted

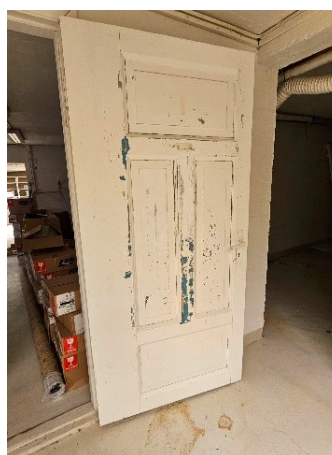
Innerdør i boder, eldste del

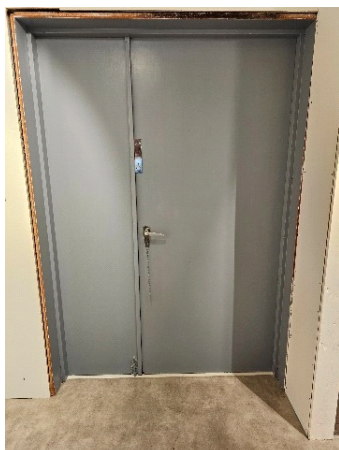
Brannør mellom utstilling og
lager i kjeller
