# Solveien 9B

## 9602 Hammerfest

Befaringsdato: 23.10.2025    Rapportdato: 28.10.2025    Oppdragsnr.: 12116-1441    Referansenummer: HG4434

Autorisert foretak: Mester Nord AS    Sertifisert Takstingeniør: Bjarne Hansen    Vår ref: V-1883

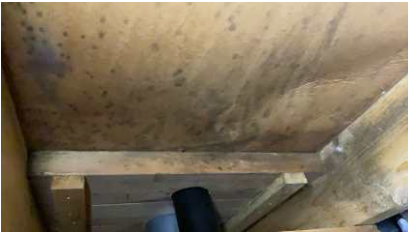
Tilstandsgrad aldersbetinget for undertak og manglende dokumentasjon. På bakgrunn av alder bør det påregnes at undertak har redusert gjenværende funksjonstid. Dette gjelder særlig rundt gjennomføringer som pipe, luftelyere og langs randsone. Ved befaring avdekket det fuktskjolder og misfarging i undertak rundt gjennomføring for luftelyre. Ved befaring målese det ingen unormale fuktverdier.

Undertak rundt gjennomføring for luftelyere.

Det bør foretas nærmere undersøkelser av taktekking når taket er snøfritt. Ved befaring måles det ingen unormale fuktverdier i undertak, men vær oppmerksom på endringer. Overvåk tilstanden jevnlig og dem må påregnes at tiltak er nødvendig med endringer.

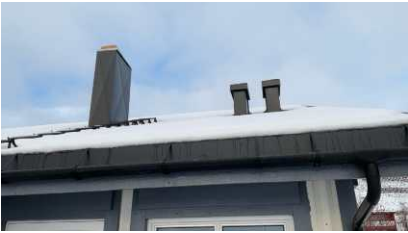
- Vurdering av avvik:**
- Det mangler snøfangere på hele eller deler av taket, noe som var krav på byggemeldingstidspunktet.
  - Mer enn halvparten av forventet brukstid er passert på renner/nedløp/beslag.

Det mangler snøfangere på hele taket.

Tak med tilstrekkelig fall for snø som kan rase, bør i sin helhet sikres med snøfangere i område hvor personer ferdes.

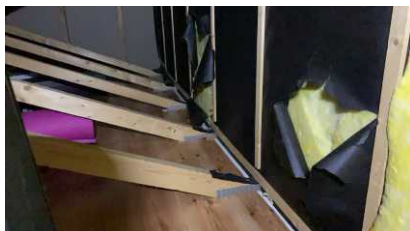
Knevegger med skade på vindsperre.

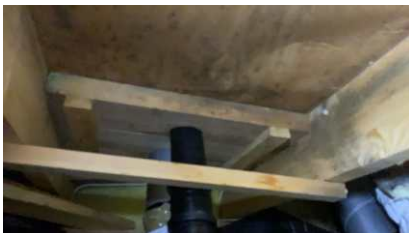
Fuktskjolder/-misfarging i undertak.

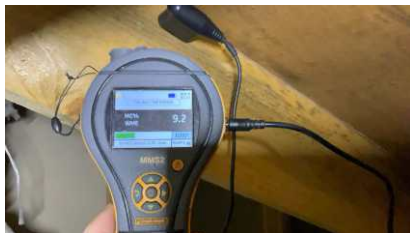
Fuktmåling ingen unormale fuktverdier.

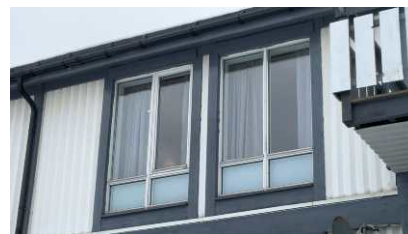
Utvendig værslitasje.

Vær oppmerksom på at vindu uten vannbrett, så vil overgang være mer utsatt mot slagregn og fare for inndriv av fukt mot tilstøtende konstruksjon. Vinduer som kniper mot karm bør justeres for å sikre normal funksjon. Dersom tiltak ikke utføres, kan det føre til økt slitasje på karm og beslag, samt redusert levetid for vinduet. På bakgrunn av alder må det i tiden framover kunne forventes punktering. Det betyr ikke at vinduer umiddelbart må skiftes. Vinduene vil fortsatt kunne fungere som isolerglass, men at tiltakende dugging mellom glassene vil kunne oppstå.

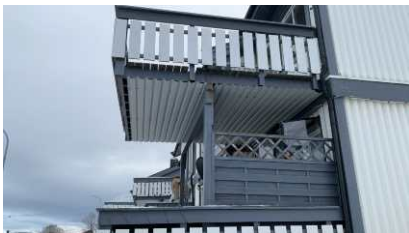
Større avstand på utkraget konstruksjon.

Rekkverkshøyde må endres samt det må påregnes utbedring av understøttende konstruksjon. Manglende utbedring kan medføre økt risiko for økt skadeutvikling. Ytterligere undersøkelser angående utkraget konstruksjon. Det må påregnes grunnfundamentering uten telesikring av fundamentene. Grunn fundamentering ute telesikring av fundamenter vil kunne medføre til setningsskader og videre svikt i konstruksjon.

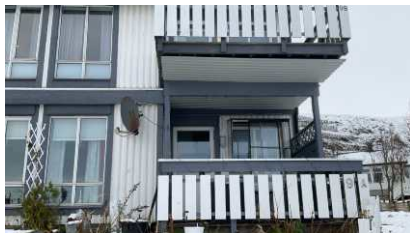
Markant synlig skjevheter i understøttende konstruksjon.

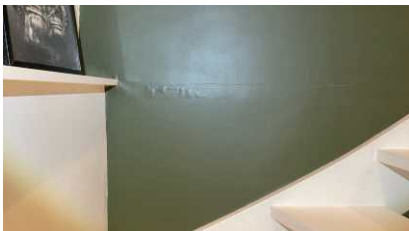
Trapperom blemmer inn under tapet i et mindre avgrenset område.

Avvikene bør rettes på bakgrunn av estetisk vurdering, men ingen umiddelbare tiltak.

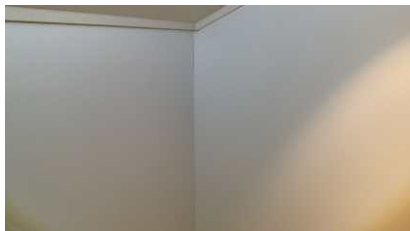
Trapperom mindre riss i innvendig hjørne.

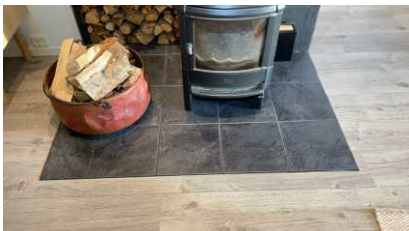
Bompuss og svekkede fuger i stue.

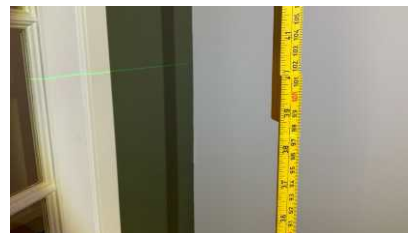
Nivå ved innvendig dør 97,5cm

- For å få tilstandsgrad 0 eller 1 må høydeforskjeller rettes opp. Det vil imidlertid sjelden være økonomisk rasjonelt som et enkeltstående tiltak i en bolig som dette. Dersom boligen en gang skal renoveres, kan man vurdere slike tiltak.

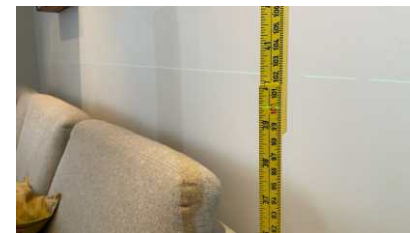
Nivå ved innvendig skillevegg 100,3cm

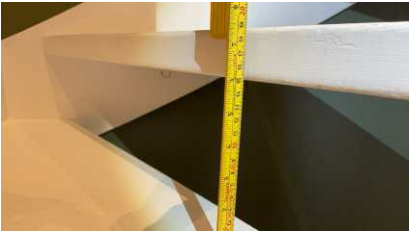
For stor åpning mellom opptrinn.

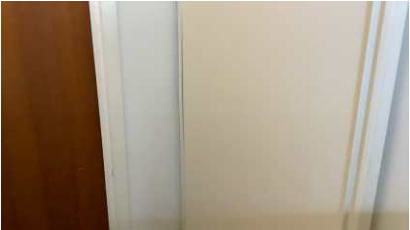
Mindre synlig skade på skyvedør.

Det anbefales utbedring av avvik.

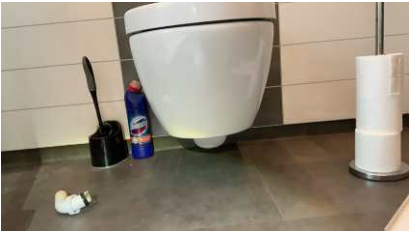
- Uten dreneringsløsning/lekkasjesikring kan lekkasjer pågå over lang tid uten å bli oppdaget. Dette kan føre til omfattende fuktskader i omkringliggende byggematerialer.
- Det må gjennomføres ytterligere undersøkelser.

Drensåpning/-siklemikk mangler i underkant av veggmontert cisterne.

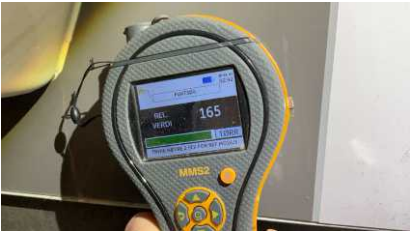
Fuktsøk ved befaring avdekkes ingen unormale avvik.

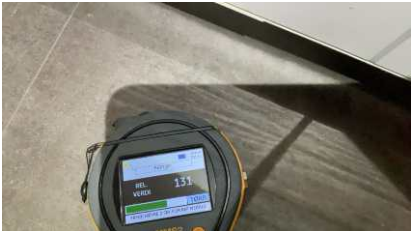
Fuktsøk i våtsone på bad uten å påvise unormale forhold.

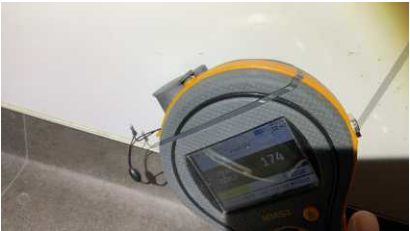
Fuktsøk i våtsone på bad uten å påvise unormale forhold.

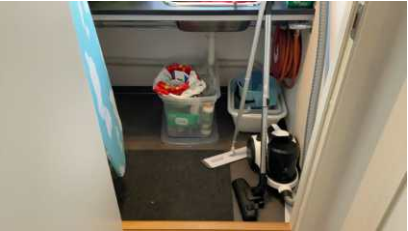
Vaskerom uten gulvsluk.

Våtrom uten gulvsluk vil kunne medføre til følgeskader i tilstøtende konstruksjoner ved lekkasjevann på vaskerom. Det må opprettes gulvsluk i gulv eventuelt overløp fra vanninnstallasjoner eller tilsvarende sikring mot fuktskader.

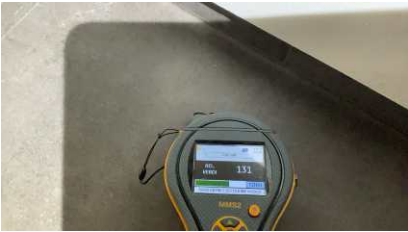
Fuktsøk i våtsone på bad uten å påvise unormale forhold.

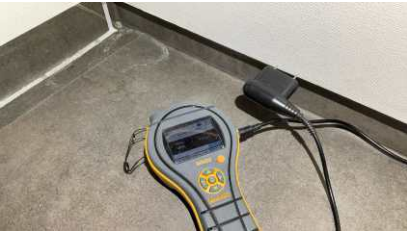
Fuktsøk i våtsone på bad uten å påvise unormale forhold.

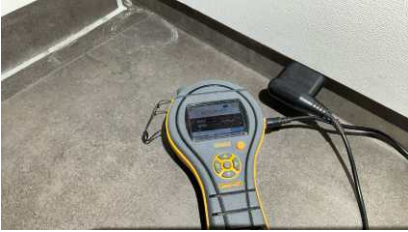
Fuktsøk i våtsone på bad uten å påvise unormale forhold.

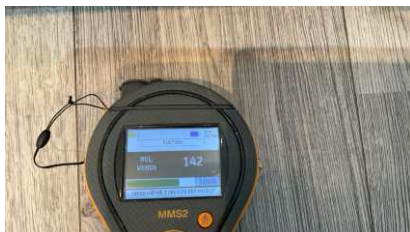
Fuktsøk uten å avdekke unormale forhold.

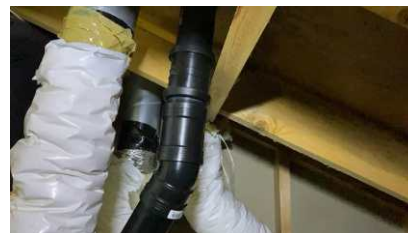
isolert ventilasjonskanal i raftekott.

Ventilasjonskanal ute i raftekott må isoleres. Uisolerte ventilasjonskanaler kan kondensere og medføre til fuktutslag i underliggende himlinger.
