# VERDITAKST

## Næringsbygg Selforsveien 18- 22, 8613 MO I RANA

Gnr 99: Bnr 420 (fnr: 693)  
1833 RANA KOMMUNE

Dato befaring: 14.11.2024  
Utskriftsdato: 03.12.2024  
Dato verdisetting: 26.11.2024  
Oppdrag nr: 7711

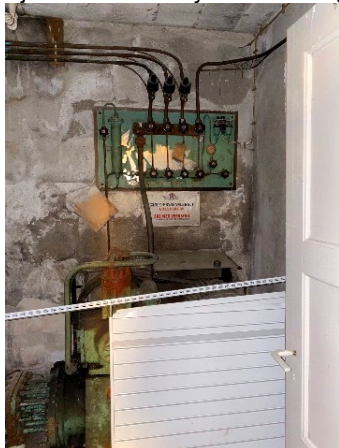
Stedvis noe saltutslag på mur, bl.a i boder og fyrrom i nr 18.

Eldre fyrrom i kjeller i nr 18

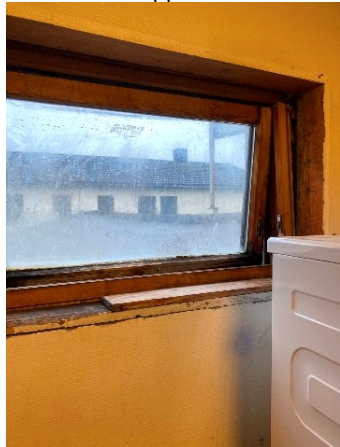
Alu.vindu i trapperom er delvis med punkterte glass/ bristet glass..

Vindu på vaskerom i nr. 22

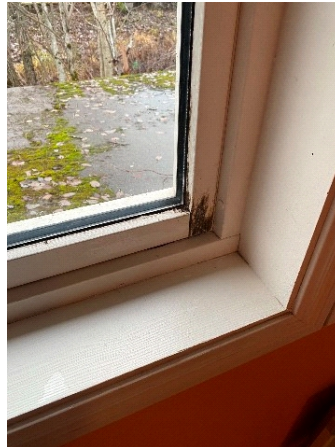
Vinduer er stedvis noe slitt i hybler.

Vindu på hybler i 22

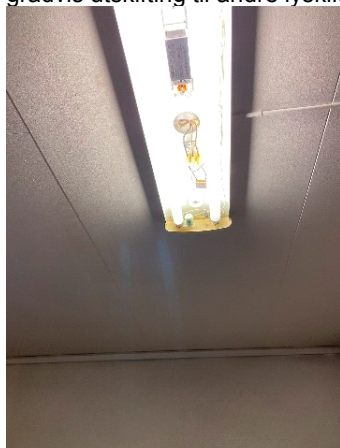
22: I bod anlegg er der skiftet til LED belysning med bevegelses sensor. Det er eldre lysstoffrør i 2 etasje.

Eldre belysning i 22

Der hvor det er belysning med lysstoffrør, er det viktig å merke seg at disse er gått ut av produksjon og det må påregnes en gradvis utskifting til andre lyskilder.

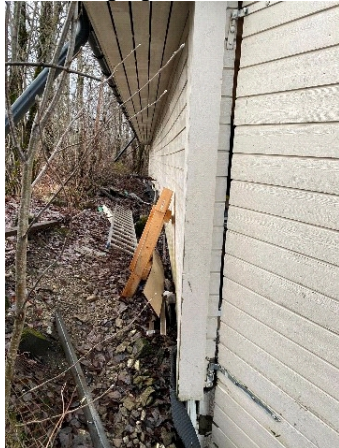
Garasje med vegg som buler kraftig inn

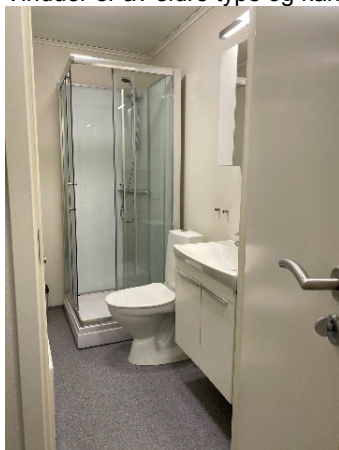
Typisk bad som er modernisert

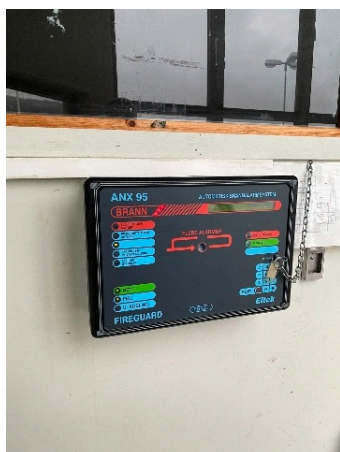
Brannsentral er av en noe eldre type.

Det er kameraovervåkning i bodanlegg.

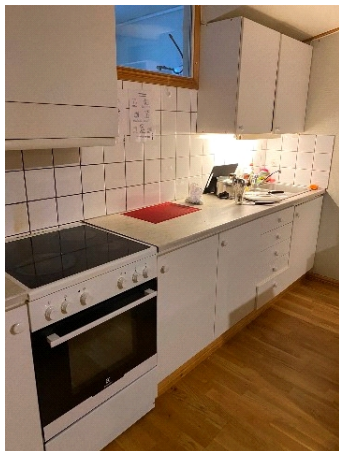
Kjøkkeninnredning i hvit profilert utførelse som er normalt godt utbygget med skap og benkplate. Det er fliser på kjøkkenbenk, og det er noen knekte fliser. Det er avtrekk fra komfyrplass, og opplegg for oppvaskmaskin.

Felles kjøkken

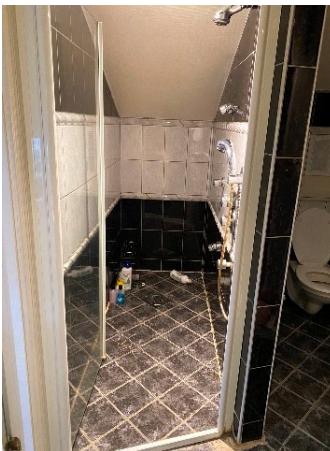
Bad på leilighet i 3 etasje

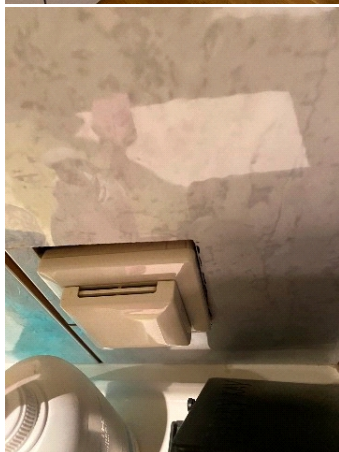
Bad i leilighet
