Velkommen til  
Trastvegen 26, 8665 Mosjøen

# Tilstandsrapport

Befaringsdato: 04.06.2025 Rapportdato: 03.07.2025 Oppdragsnr.: 14188-1300 Referansenummer: MP1672  
Autorisert foretak: Takst1 Helgeland AS Sertifisert Takstingeniør: Kim Storeng Vår ref:

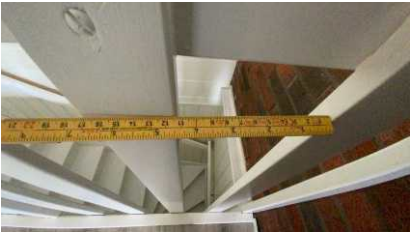
Åpninger på 11cm i rekkverk

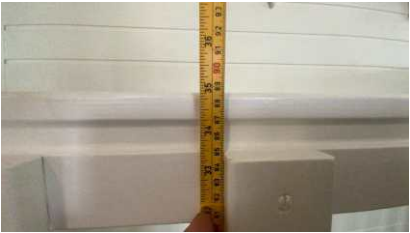
Høyde på rekkverk 89cm.

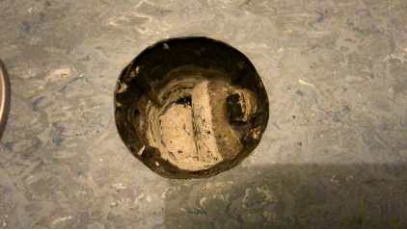
Ikke tett mellom sluk og beleg.

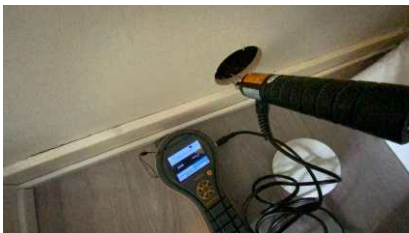
Synlig gammel skade i vegg.

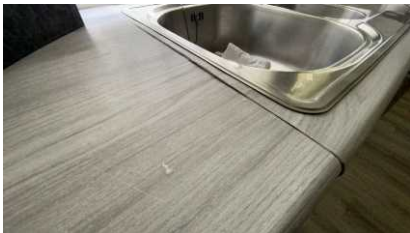
Fuktskade i benkeplate.

Ingen umiddelbare tiltak kreves, på sikt bør benkeplate byttes.
