Velkommen til  
Gårdsveien 59 A, 8481 Bleik

**Gårdsveien 59 A**  
**8481 Bleik**

Befaringsdato: 29.10.2024 Rapportdato: 19.11.2024 Oppdragsnr.: 15149-1619 Referansenummer: WP2127

Autorisert foretak: TakstTeam Vesterålen AS

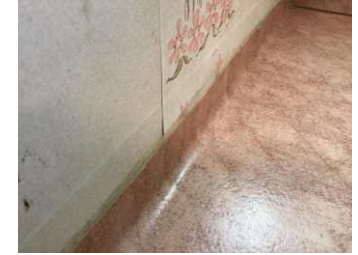
- Bad 2. etg: Skadet himling. Uheldig overgang mellom gulvbelegg/våtromstapet. Forventet brukstid er forbrukt. TG 3 på bakgrunn av alder og generell tilstand. Det er påvist at høydeforskjell fra topp slukrist til gulv/synlig topp membran ved dørterskel er mindre enn 25 mm. Det er påvist avvik i fallforhold til sluk i forhold til krav i forskrift på byggetidspunktet. Ufagmessig utførelse av overgang gulv/vegg.

Ufagmessig utførelse

Vegger må utføres tilfredsstillende, spesielt viktig er tilfredsstillende utførelse i våtsoner (med våtromsutførelse av vegger). Tiltak må utføres.

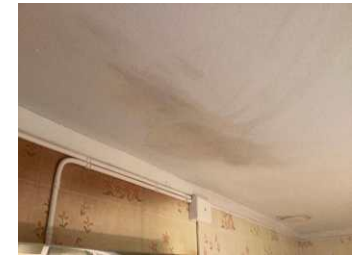
Skadet himling
