**Tåkeheimen 119  
9601 Hammerfest**

# Rekkehus med to leiligheter i Hammerfest | Kjeller med vaskerom og boder | Oppgraderingsbehov | Stort potensial

# Tilstandsrapport

# gnr. 22, bnr. 63

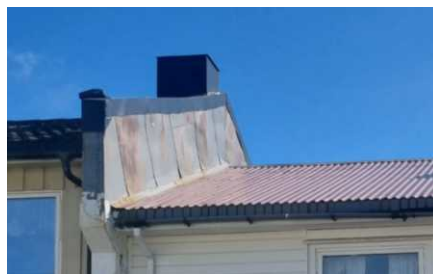
Vann ledes ikke bort fra bygning ved nedløp.

Rust på beslag.

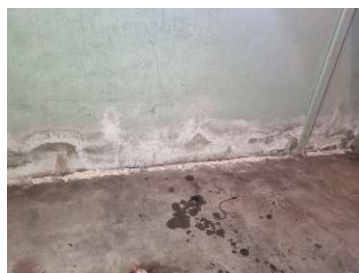
Stedvis avskalling av puss.

Stedvis saltutslag.

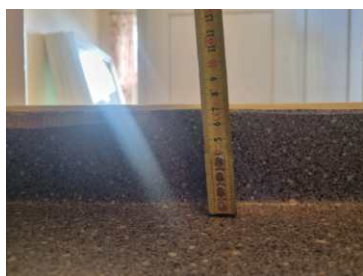
- Til tross for avviket i fall/høydeforskjell til sluk, vil gulvet fortsatt kunne lede vann mot sluket, men med redusert effektivitet. Dette kan potensielt øke risikoen for vannansamling i enkelte områder av badet.

Dør montert opp fra gulv.

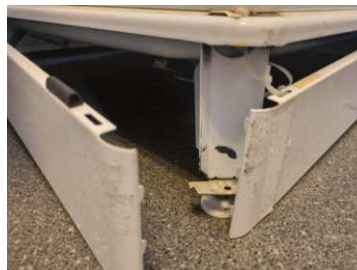
Sårskade på skap.

Løse sidepaneler.

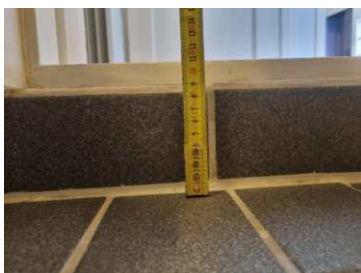
Gulvflaten utenfor dusjonen mangler fungerende og direkte bortledning av overvann. (Høy terskel på 90 mm begrenser imidlertid faren for vann til tilstøtende rom om det er membran bak fliser, dette er dog ukjent).

Dør montert opp fra gulv.

Det anbefales å etablere en åpning/spalte i kabinettets bunnprofil (eller modifisere sokkelen), slik at eventuelt lekkasjevann fra det åpne gulvet kan renne fritt inn under kabinettet og ned i sluket, samt sjekke om det er membran under fliser ved dør.

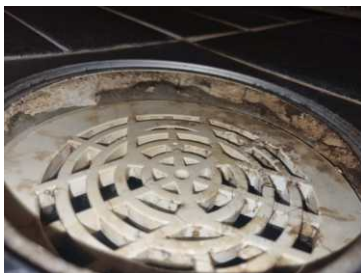
Ingen tegn til membran, og slukrist er ikke mulig å få opp.

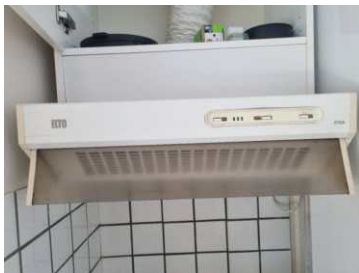
Avtrekksvifte av eldre dato.

Det anbefales å kontakte det lokale feier- og brannvesenet for avklaring av godkjente løsninger for avtrekk via pipeløp, eventuelt må ventilatoren bygges om til kullfilter eller føres ut gjennom yttervegg.

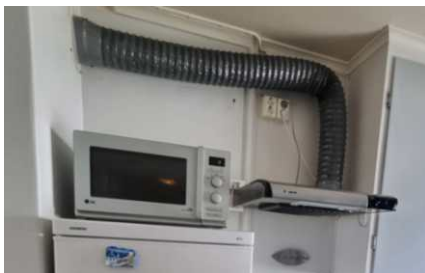
- Kjøkken - 2. Etasje - Avtrekk: Det er registrert avvik med avtrekk. Kjøkkenventilatoren er tilkoblet pipens avtrekkskanal med et brennbart Flexit-plastrør. Dette er en forskriftsstridig og brannfarlig installasjon. Ventilatoren kan ikke benyttes med dagens kanalløsning.

Avtrekksvifte med avtrekk ut gjennom pipeløp.

Det anbefales å kontakte det lokale feier- og brannvesenet for avklaring av godkjente løsninger for avtrekk via pipeløp, eventuelt må ventilatoren bygges om til kullfilter eller føres ut gjennom yttervegg.

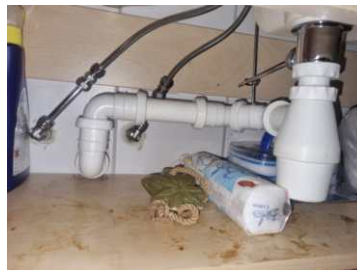
Eldre jernrør observert.

Avløpsrør under servant på badet.

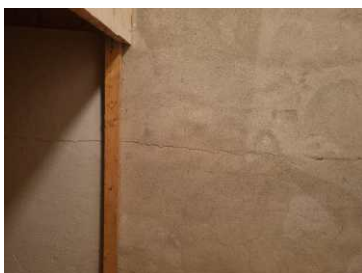
- Tomteforhold - Grunnmur og fundamenter: Det er registrert horisontalriss som er symptom på jordtrykk. Grunnmuren har sprekkdannelser. Det er registrert en større, vertikal strukturell sprekk i den gjennomgående skilleveggen av betong i kjelleren. I tillegg er det observert flere spredte riss i kjellerens øvrige betongvegger. Videre utvikling kan svekke den strukturelle bæreevnen i skilleveggen.

Vertikal sprekk i skillevegg mellom nabohus.

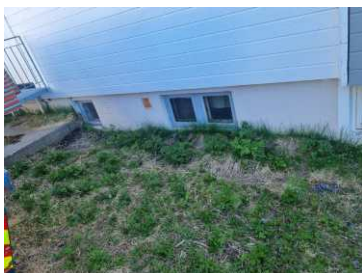
Overflatevann og smeltevann kan bli stående i lokale ansamlinger inn mot murkonstruksjonen i stedet for å ledes bort. Forholdet kan føre til økt fukt påkjenningen mot grunnmuren betraktelig og kan medføre behov for utskifting av konstruksjonen og omkringliggende bygningsdeler.

Terreng faller inn mot bygningen.

Det anbefales å undersøke dette nærmere, utført av fagperson, for å avklare eventuelle behov for terreng justeringer slik at det etableres et tilfredsstillende fall bort fra boligen.
