Velkommen til  
Øverleirveien 33, 8646 Korgen

Befaringsdato: 08.05.2025

Rapportdato: 13.05.2025

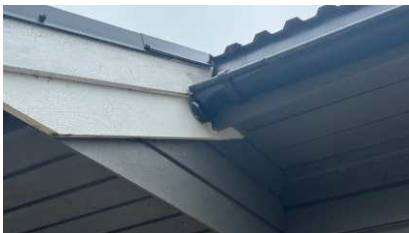
**Utvendig > Nedløp og beslag**  
Det er ikke tilfredsstillende bortledning av vann fra taknedløp ved grunnmur.  
Det mangler snøfangere på hele eller deler av taket, noe som var krav på byggemeldingstidspunktet.  
Takrenner har punktvis lekkasjer.

Takrenner har punktvis lekkasjer.

- Lokal utbedring må utføres.
- Det må monteres snøfangere for å oppfylle byggeårets krav.
- Det bør lages system for bortledning av vann fra taknedløp ved grunnmur.

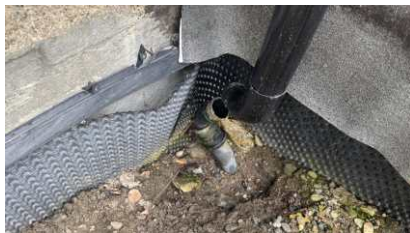
Det er ikke tilfredsstillende bortledning av vann fra taknedløp ved grunnmur.

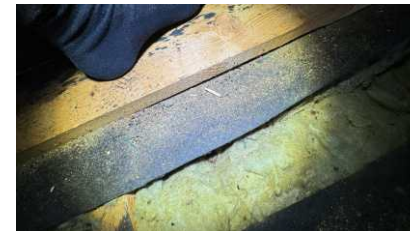
Det er registrert spor etter skadedyr/mus.

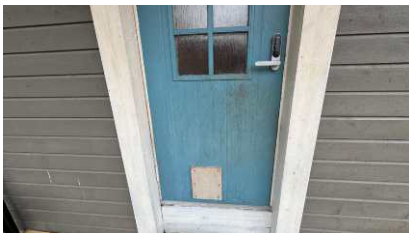
Dører har noe slitasje.

Utskifting av dører bør vurderes på sikt.

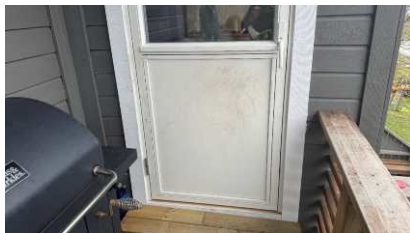
Dører har noe slitasje.

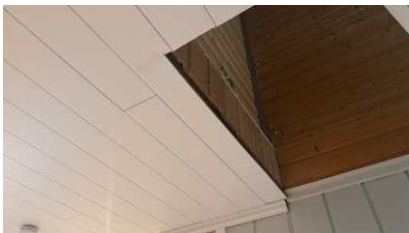
Noe gjenstående arbeider.

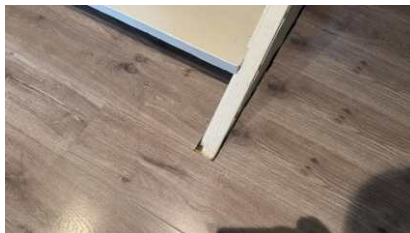
Noe ufagmessig avslutning mot trapp.

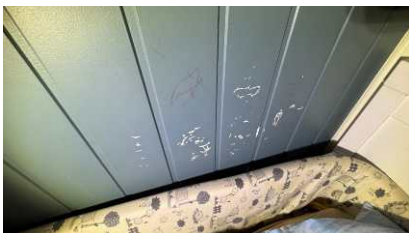
Noe slitasje på enkelte overflater.

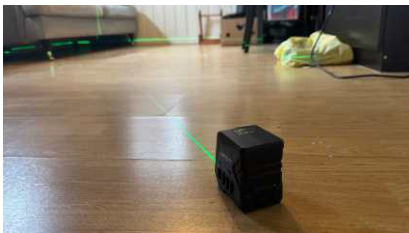
**Innvendig > Etasjeskille/gulv mot grunn**  
Målt høydeforskjell på over 20 mm innenfor en lengde på 2 meter. Tilstandsgrad 3 gis med bakgrunn i standardens krav til godkjente måleavvik.  
Målt høydeforskjell på over 30 mm gjennom hele rommet. Tilstandsgrad 3 gis med bakgrunn i standardens krav til godkjente måleavvik.

Kontroll av planavvik/ skjevheter i gulv.

- Dimensjonering og forsterkning av ekstra vekt som avrettningsmassen vil tilføre.
- Bytting av overflater.
- Endringer knyttet til løfting/heving av dører og åpninger etc.

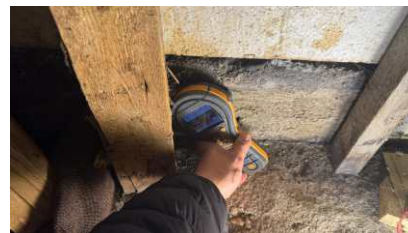
Det er påvist indikasjoner på noe fuktgjennomtrenging inn i kjellermur.

- Det påviste fuktnivå gir grunn til å overvåke konstruksjonen jevnlig for å se utvikling over tid, og eventuelt foreta tiltak for å unngå fuktskader.

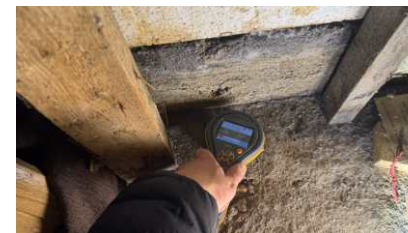
Det er påvist indikasjoner på noe fuktgjennomtrenging i kjellergulv.

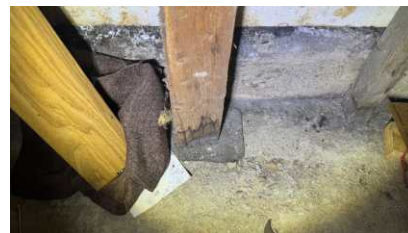
Det er registrert noe fuktskader på treverk i trappekott.

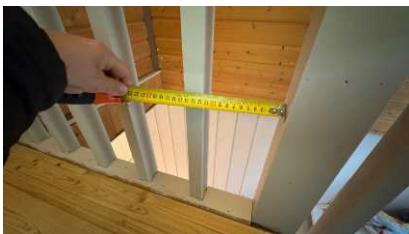
Kontroll av åpninger i rekkverk.

- Håndløper må monteres på vegg for å tilfredsstille krav på byggetidspunktet.
- Rekkverk må monteres for å lukke avviket.
- Rekkverket er såpass lavt at det på grunn av sikkerhetsmessige forhold anbefales økning av høyde.

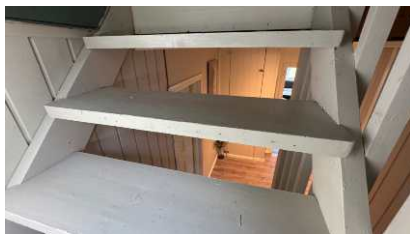
Kontroll av åpninger i opptrinn.

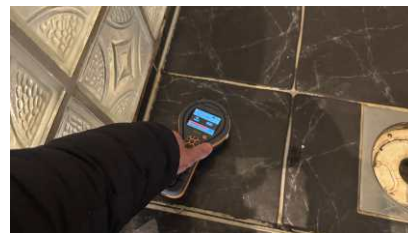
Forhøyede fuktverdier ble registrert i dusjsonen.

Nærmere undersøkelser angående forhøyede fuktverdier i dusjsonen anbefales. Tiltak må påregnes.

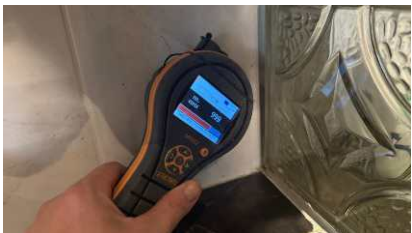
Det er målt forhøyede fuktverdier på gulv og vegger i dusjonen.

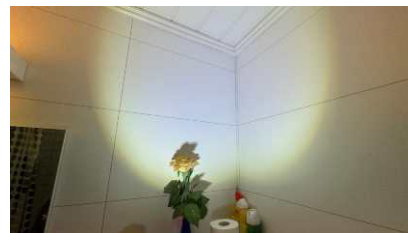
- Dersom våtromsplatene ikke er montert fagmessig, kan dette medføre utettheter som øker risikoen for fuktnntrengning bak platene. Over tid kan dette føre til oppfukning av tilstøtende konstruksjoner, noe som kan resultere i råteskader, muggvekst og eventuelle lekkasjer.

Det mangler hjørnelister.

Våtromsplater bør monteres i henhold til leggeanvisning.

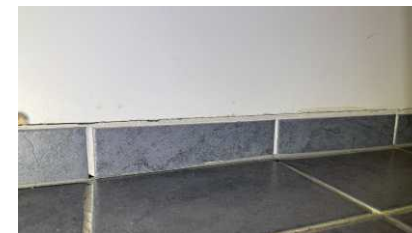
Bunnlist mangler.

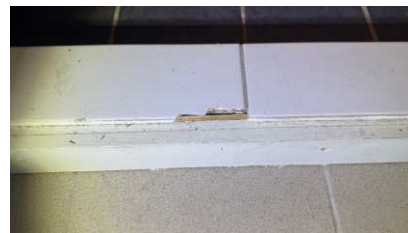
Hvis hele flisen ikke har kontakt med underlaget, og luftlommer oppstår blir dette kalt "bom", og kan medføre at flisen sprekker ved belastning. Vær oppmerksom ved bruk.

Det er påvist sprekker i fliser.

Skadet fliser bør skiftes.

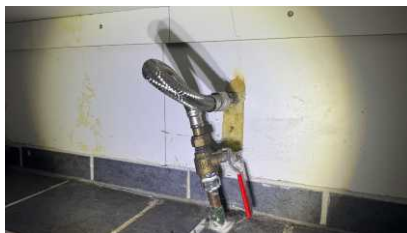
Det er påvist mangelfull/feil utførelse rundt rørgjennomføringer e.l. som gir fare for fukt i konstruksjonen i våtsone.

- Tiltak:
- Det må foretas utbedring for å unngå fuktskader i konstruksjonen.
- Løsningen/utførelsen rundt rørgjennomføringer gir fare for fukt inn i konstruksjoner.

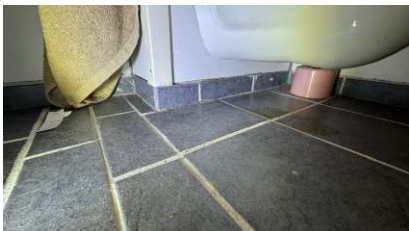
I TEK10 § 13-15 (1) ble det innført krav om at installasjoner med fare for vannlekkasje skal ha tilstrekkelig lekkasjesikring. Dette gjelder spesielt for innebygde sisterner, som skal ha en løsning som leder eventuelt lekkasjevann ut i rommet der lekkasjen kan oppdages. Det må etableres tilfredsstillende løsning for å synliggjøre lekkasje fra innebygget sisterner.

Manglende dreinsåpning under den innebygde sisternen.

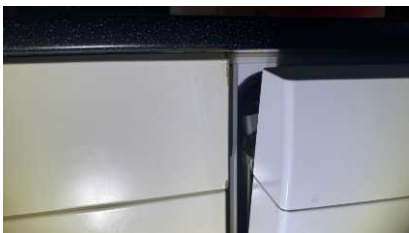
Det er noe fuktsvell i skapfronter ved oppvaskmaskinen.

Umiddelbare tiltak ansees ikke som nødvendig.

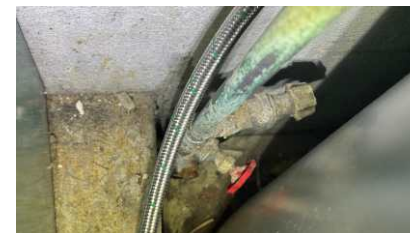
Hovedstoppekrav av eldre dato uten kuleventil.

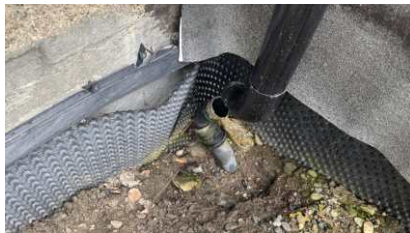
Grunnmursplast er ikke tilfredsstillende flere steder.

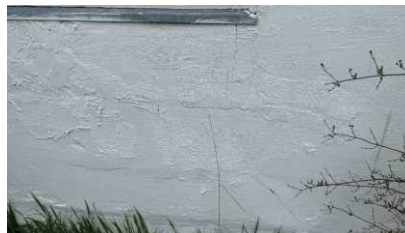
Det er registrert sprekkekanaler i muren.

På generelt grunnlag bør sprekker og riss i muren tettes.
