VERDITAKST

Veikro med "kontor/butikkdel" Thorleiv Havigs gate 2, 8657 MOSJØEN

Gnr 104: Bnr 165
1824 VEFSN KOMMUNE

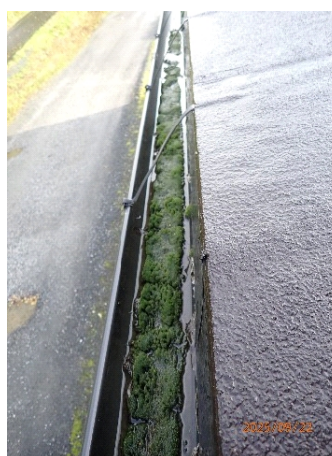
Takrenne er full av mose.

Registrerte avvik ved befaring:
Vindskier og limtrebjelker har noe malingssslitasje. Endene på limtrebjelkene viser tegn til sprekkdannelse og begynnende råte som følge av fukttrekk. Det anbefales å beskytte endene med beslag.
Taket har papptekke med enkelte luftblærer (bungler) og partielt mosegrodd overflate. Takrenner er tilgriset og bør rengjøres.
Kledningen på ventilasjonshuset er malingsslitt.
