VERDITAKST

Dreyers gate 56, 8312 HENNINGSVÆR

Dato befaring: 28.02.2024
Utskriftsdato: 08.04.2024
Dato verdisetting: 08.04.2024
Oppdrag nr: 21542

Taksering av Næringsbygg/serveringslokale 1865-5/313 - Dreyers gate 56, 8312 HENNINGSVÆR. Taksten skal benyttes til et mulig salg av eiendommen.

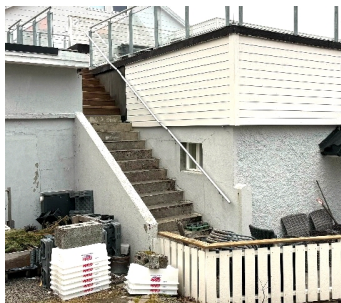
Utvendig trapp i betong, øvre del i impregnert trevirke, håndlist i metall mot vegg.

For nedre del av trapp mangler det rekkverk/sikring.

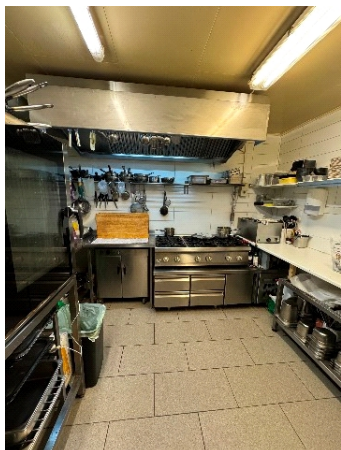
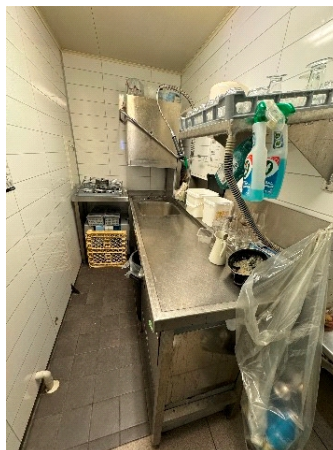
Industrikkjøkken med arbeidsbenker, gasskomfyr, kjøøl og oppvasksoner. Avrekk.

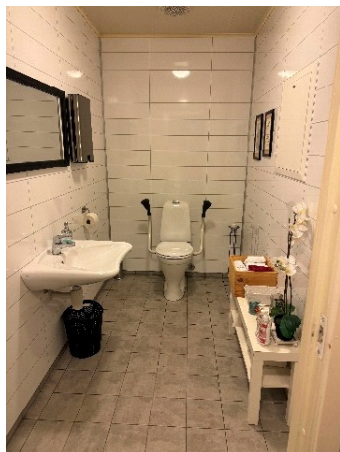
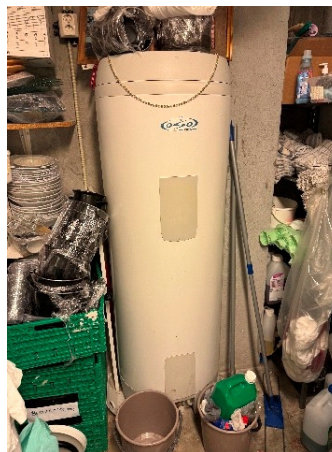
Det er totalt 3 toalettrom i bygget, herre og dametoalett samt personal toalett.

Toalettrom av normalt standard og er fra 2015.

Rør i rørinstallasjoner med rørfordelerskap. Noe kobber rør.

Varmtvannsbereider på ca. 300 l. fra 2015.

Bygget er tilkoblet fettutskiller med tank plassert på baksiden av bygg.

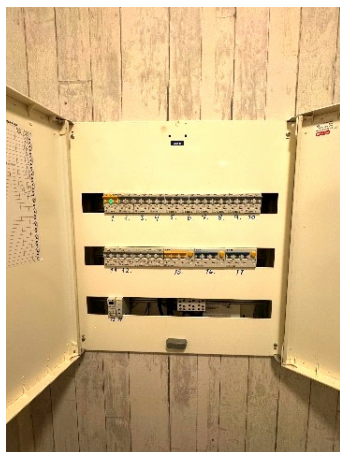
Moderne el/sikringskap med automatsikringer. Utvendig hovedinntak med sikringer.

El-installasjoner er i hovedsak fra 2015 og er tilpasset dagens bruk av bygg.

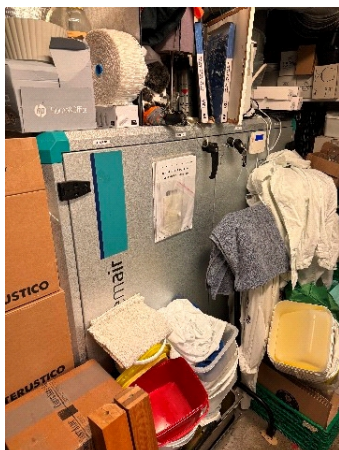
Bygget er utstyrt med ventilasjonsanlegg fra Systemair, motor plassert i bakrom/lager.

Anlegget er tilpasset bygg og dagens bruk.

Anlegget er fra 2015.

Eget avtrekk fra kjøkken/kokesone.

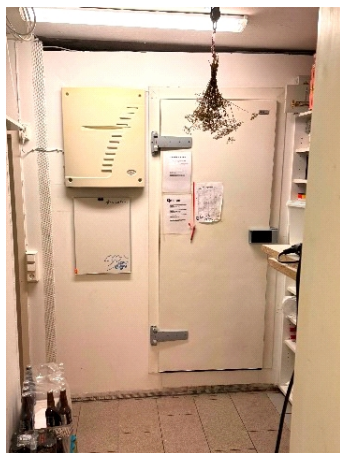
kjølerom.

Bygget er utstyrt med kjølerom i lagerdel og fryserom plassert i garasjedel.

Begge er bygget som rom i rom og med kjølemotor.

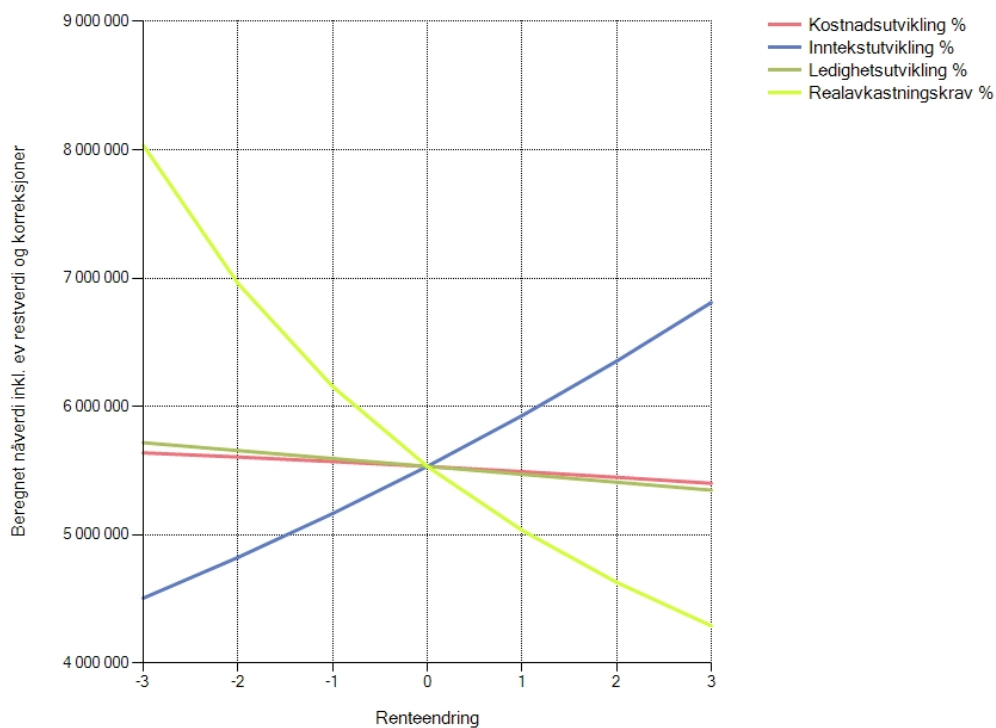
Følsomhetsdiagram

- Kostnadsutvikling
- Inntektsutvikling
- Ledighetsutvikling
- Realavkastningskrav (kapitaliseringsrente)
