# Verditakst

📍 Deanugeaidnu 1780 , 9843 TANA

# Gnr. 11, Bnr. 32

### Boligbygg med flere boenheter og kontorlokaler.

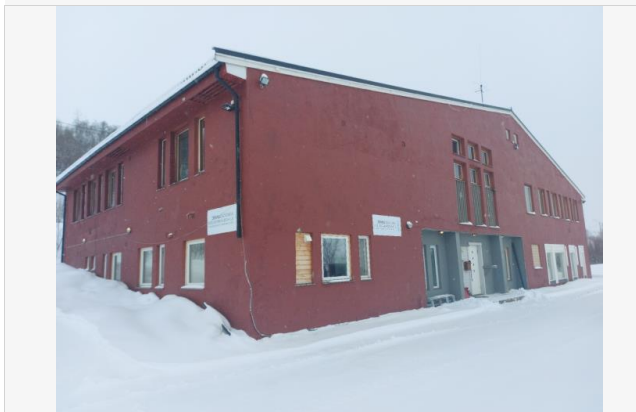
Bygget er i stor grad renoverert og ombygd i perioden 2014-2022.

Yttervegger i betong, malt og innvendig isolert og utforet med kledning.

Saltakkonstruksjon med takteking av profilerte stålplater. Takrenner- og nedløpsrør i stål.

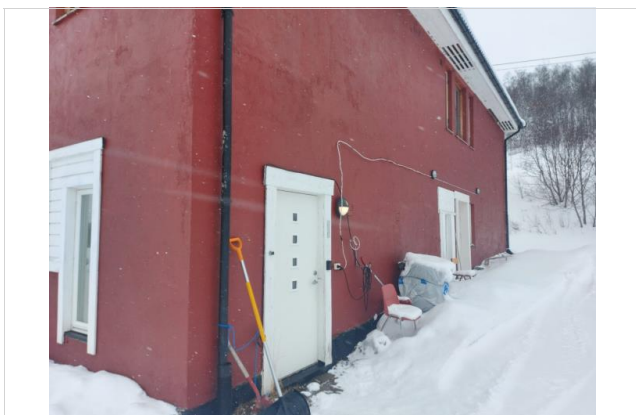
Utleieenheter og kontorlokalene i 1.etg har egne innganger.

Innganger til leilighetene

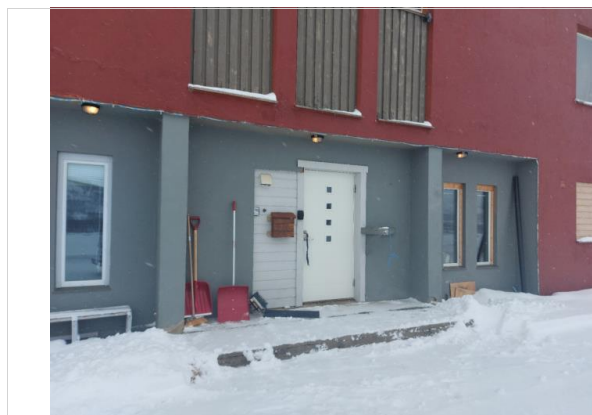
Hovedinngang

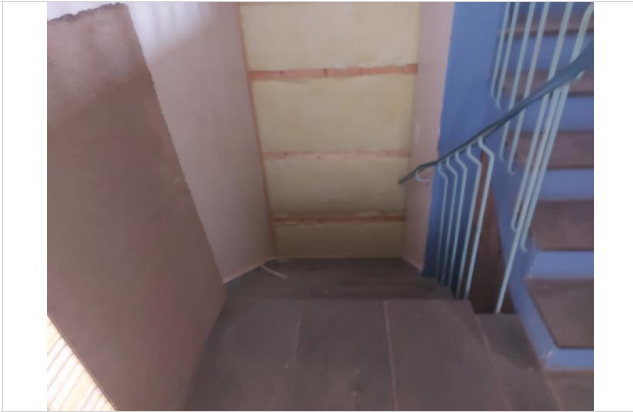
2-trapperom imed betongtrapp til 2.etg.

Traspperom mellom leiligheten med inntreng i skifer

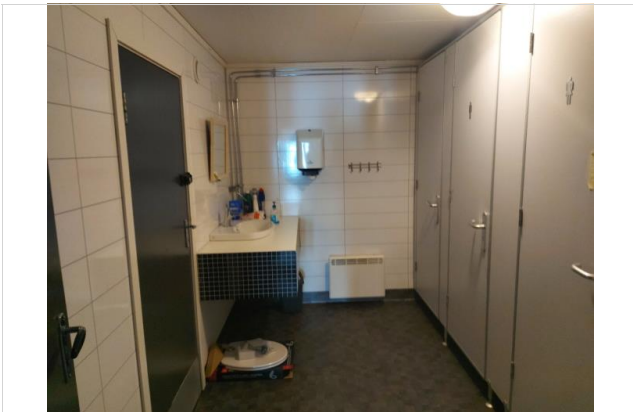
Sanitærrom i kontordelen oppgradert med nye servanter, toaletter for damer og herrer nye overflater på golv og vegger. Også lite dusjhjørne på sanitærommet.

Sanitærrom/Wc med dusjrom

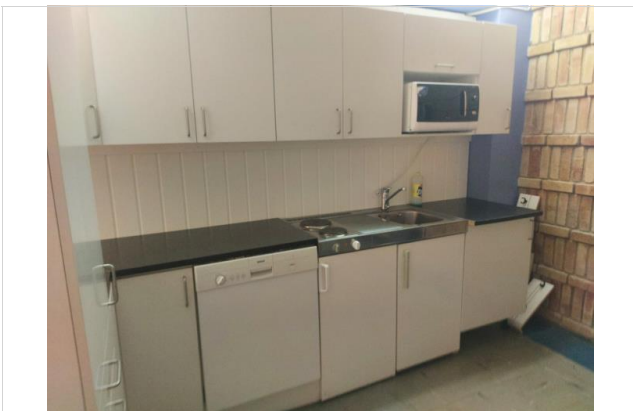
Noe eldre innredning i kontordelen og nye moderne innredninger i leilighetene med ventilator over komfyr.

Kjøkken leilighet

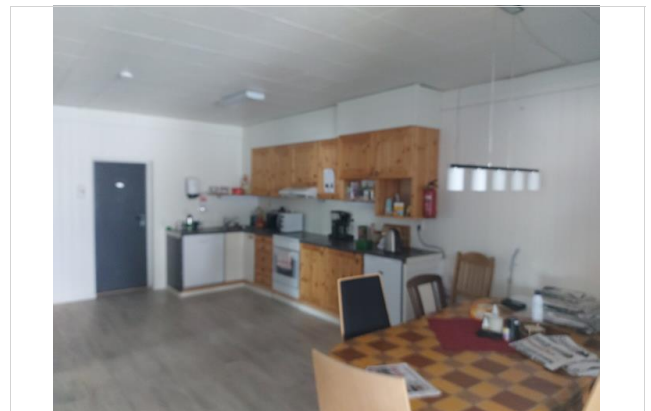
Kjøkken kontordel med pauserom.

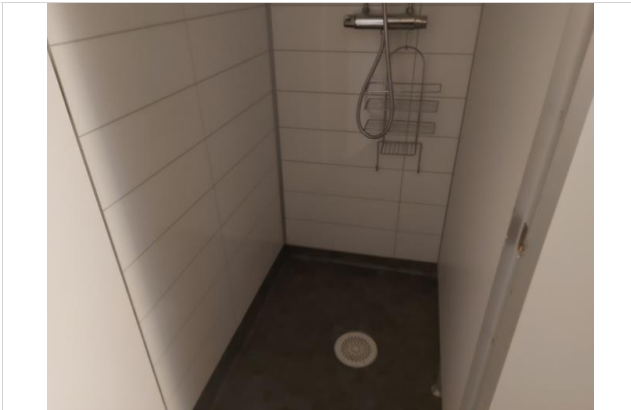
Dusjrom kontordelen.

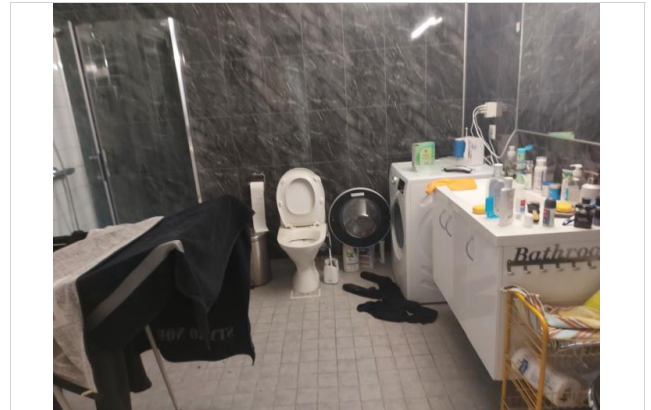
Nye våtrom , kombinert bad/vaskerom i hver av leilighetene med nye sluk, membraner i vegger og golv og baderomsinnredninger. Mekanisk avtrekk.

Bad leilighet

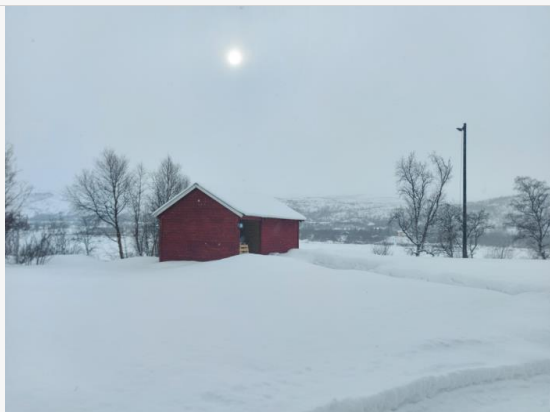
Oppført på punktfundamenter.

Vegger i bindingsverk av tre, uisolert. Utvendig malt bordkledning.

Saltakkonstruksjon med takstoler i tre og takteking
