Velkommen til
Myrveien 23 B, 9440 Evenskjer

Tilstandsrapport

Enebolig
Myrveien 23 B, 9440 EVENSKJER
TJELDSUND kommune
gnr. 16, bnr. 693

Befaringsdato: 20.05.2026 Rapportdato: 03.06.2026 Oppdragsnr.: 20925-1368 Eiendomsverdi ref nr: IY1202

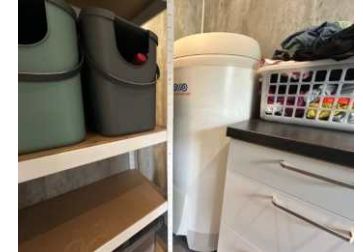
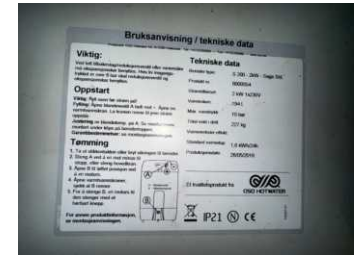
Varmtvannsbereder fra OSO, ca. 200 liter, med produksjonsår 2018. Berederen er plassert i vaskerom og har avrenningsmulighet til sluk.

Årstall: 2018 Kilde: Produksjonsår på produkt

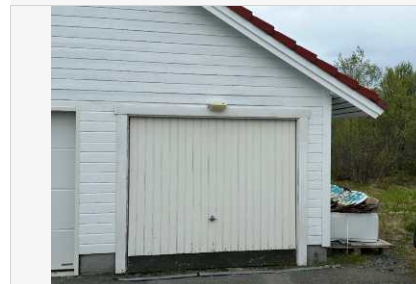
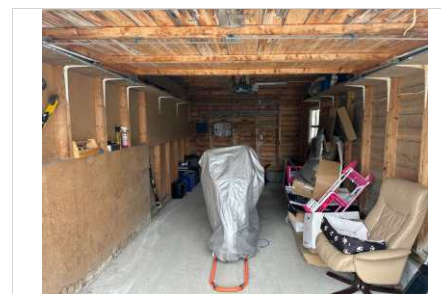
Garasje

Garasjen fremstår med enkel standard og normal bruksslitasje. Det registreres noe slitasje på utvendig treport og overflater, samt lagring/oppbevaring som begrenser deler av den visuelle kontrollen.

Bygget er ikke tilstandsvurdert ihht Forskrift til avhendingslova og NS3600. Dette er kun en enkel beskrivelse.

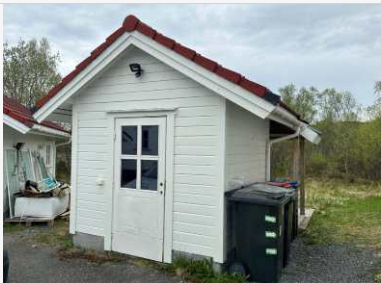
Utebod

Boden fremstår med enkel standard og normal bruksslitasje. Det registreres noe slitasje på dør og utvendige overflater.

Bygget er ikke tilstandsvurdert ihht Forskrift til avhendingslova og NS3600. Dette er kun en enkel beskrivelse.
