Velkommen til
Hagebyveien 56, 9404 Harstad

Tilstandsrapport

- Enebolig
- Hagebyveien 56, 9404 HARSTAD
- HARSTAD kommune
- # gnr. 63, bnr. 82

Befaringsdato: 27.08.2025 Rapportdato: 07.10.2025 Oppdragsnr.: 20415-1495 Referansenummer: PG1381

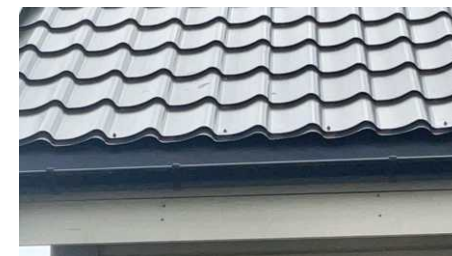
❗ TG 2 Nedløp og beslag

Takrenner og nedløp av stål. Pipe- og lufterbeslag av stål med blybeslag. Fastmontert takstige. Takrenner/beslag er fra 2005. Kontroll er utført fra bakkenivå.

- Det bør lages system for bortledning av vann fra taknedløp ved grunnmur.

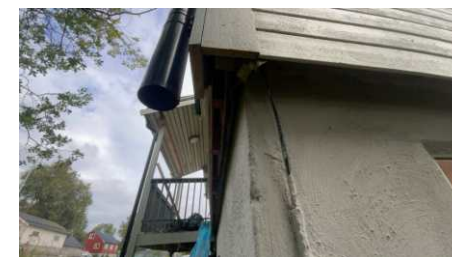
❗ TG 2 Utstyr på tak

Det er ikke montert snøfangere på taket.

Manglende snøfangere kan medføre skader på personer eller bygningsdeler og er anbefalt montert. Ved eventuell montering må imidlertid takkonstruksjonens bæreevne for snølast vurderes.

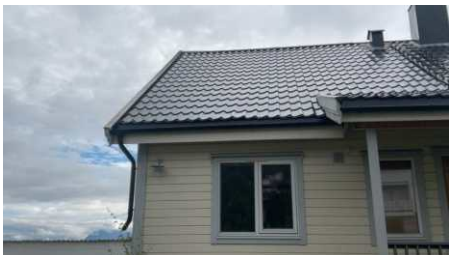
TG2 Veggkonstruksjon

Yttervegger har bindingsverk fra byggeår.
Fasadene ble i 2005 etterisolert 5 cm og etablert med ny kledning.

Musesperre bør etableres.
Manglende vindskibord må monteres.

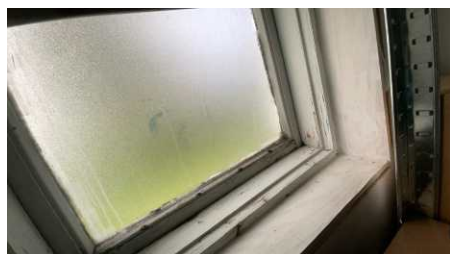
Fuktskade kjellervindu.

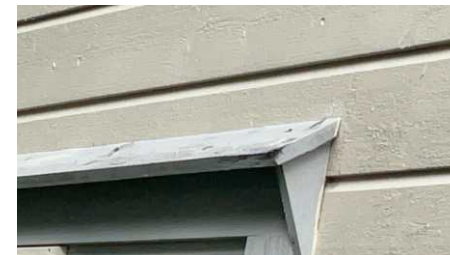
Manglende innført vannbord/beslag under kledningen, øker risiko for fuktinntrengning og anbefales utbedret.

Råteskade i vannbord

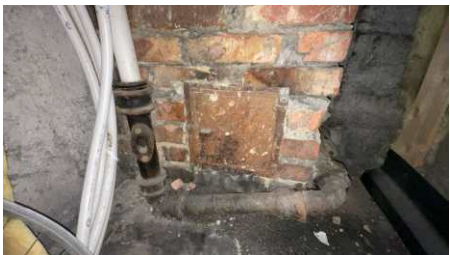
🔧 TG 2 Rom Under Terreng

Punktet må sees i sammenheng med 'Drenering'

Trapp til kjeller bør vurderes oppgradert.

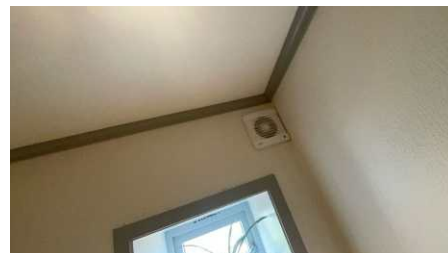
1. ETASJE > BAD

TG 0 Tilliggende konstruksjoner våtrom

Det ble ikke ansett som nødvendig med hulltaking mot våtrommet da konstruksjonen i himling er åpen fra undersiden.

Det ble ved måling ikke konstatert høyt fuktnivå eller tegn til skader i.f.b med våtrommet.

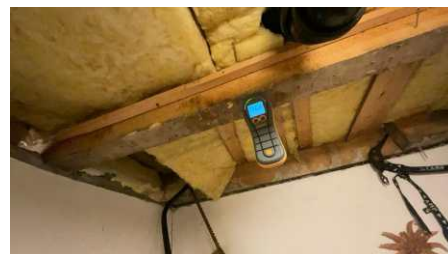
UNDERETASJE > BAD/VASKEROM

- Det er påvist avvik i fuger.
- Fuger under baderomsplater har misfarging, tegn på svertesopp.
- Det er også tegn på dette i himling.

Det anbefales å skifte ut fuger, samt fjerne misfarging i himling. I.h.t Sintef Byggforsk har baderomsplater en anslått levetid på ca 20 år. Når platene evt. må skiftes ut er vanskelig å si noe om.

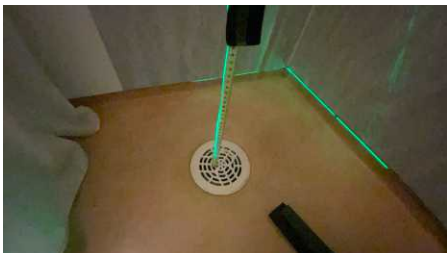
UNDERETASJE > BAD/VASKEROM

ⓘ TG 2 Sluk, membran og tettesjikt

Det er økt risiko for svekkelser i tettesjiktet som følge av alder.

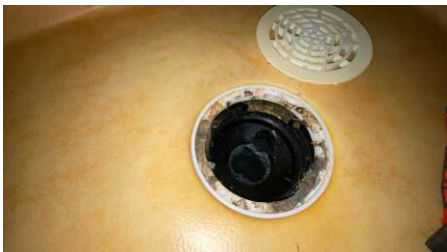
UNDERETASJE > BAD/VASKEROM

ⓘ TG 2 Sanitærutstyr og innredning

Det er påvist at det lekker vann fra sisternen til toalettskålen.
Sannsynlig årsak er feil med flottør.

Det må foretas lokal utbedring eller utskifting av toalett.

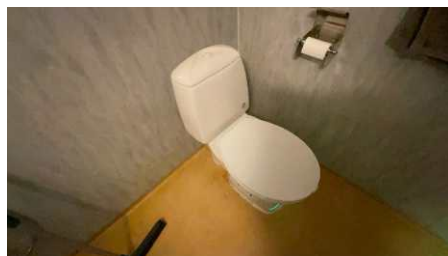
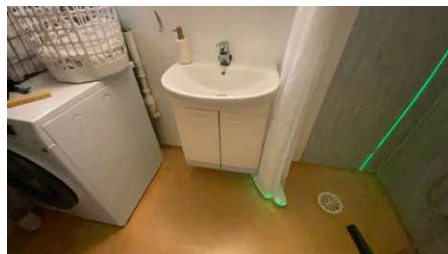
UNDERETASJE > BAD/VASKEROM

ⓘ TG 2 Ventilasjon

Det er vanlig å etablere dette ved dørterskel eller i dørblad.

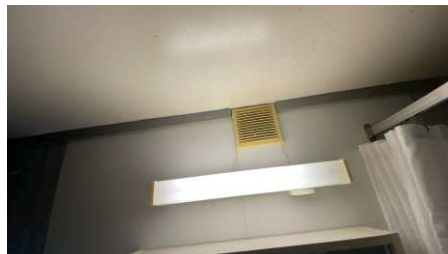
UNDERETASJE > BAD/VASKEROM

ⓘ TG 0 Tilliggende konstruksjoner våtrom

Det ble utført fuktmåling fra tilstøtende rom mot våtsonen.
Det var ikke nødvendig med hulltaking da konstruksjonen er delvis åpen mot våtrommet.
Ved fuktmåling (vektprosent i svill) ble det registrert at konstruksjonen var tørr i det aktuelle området.
Kontrollen er begrenset til et lokalt område og gir ingen garanti for tilsvarende måleresultat andre steder.

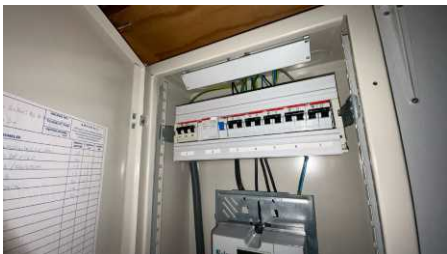
Sikringsskap utleiedel

Ja Tidligere avvik fra DLE er utbedret av elektrofirma, eier har fremvist dokumentasjon.

Ett avvik gjeldende sikring og innkledning av inntakskabel, som ikke inngår som elektroarbeid, er utbedret av eier selv etter befaringen. Foreløpig er det derfor ikke mottatt tilbakemelding fra DLE om at alle avvikene på anlegget er lukket. Av den grunn vurderes anlegget til TG 2.

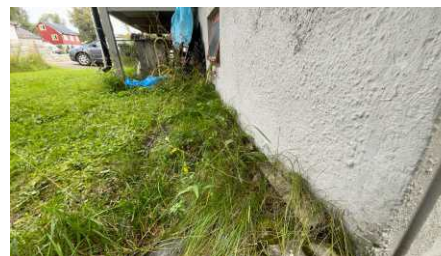
TG 2 Grunnmur og fundamenter

Grunnmur av betong.

Det har vært noen sprekker på muren som eier har slammet/tettet igjen i 2019.

Overvåk tilstanden.
