Velkommen til
Abelveien 14, 8372 Gravdal

Enebolig
Abelveien 14, 8372 GRAVDAL
VESTVÅGØY kommune
gnr. 2, bnr. 281

Befaringsdato: 07.01.2026 Rapportdato: 09.02.2026 Oppdragsnr.: 14545-1877 Referansenummer: HA9149

Autorisert foretak: Takstmann Roger Håkonsen Sertifisert Takstingeniør: Roger Håkonsen Vår ref: Roger

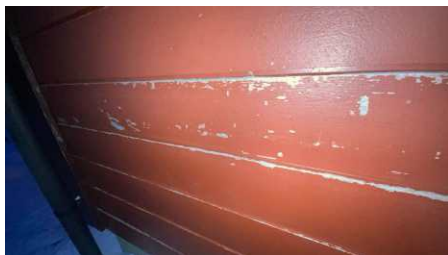
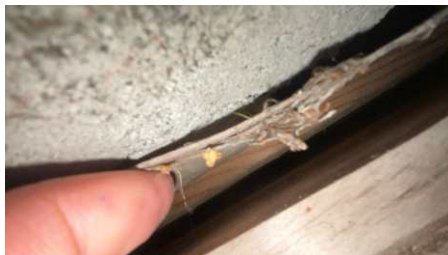
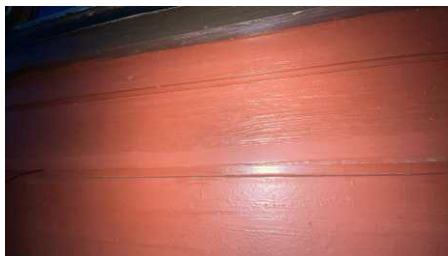
- Det er påvist spredte råteskader i bordkledningen.
- Det er ingen musesperre i nedre kant av konstruksjon.
- Det er værslitt/oppsprukket trevirke/trepaneler.

- Det må foretas tiltak for å lukke avviket.
- Musesperre må etableres.

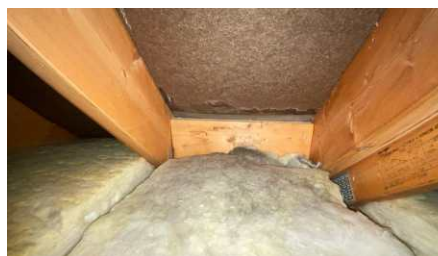
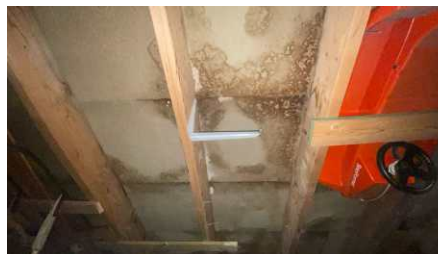
- Det er påvist fuktskjolder/skader i takkonstruksjonen.
- Fuktskjolder rundt pipe
- Fuktskader i undertak utvendig bod.

- Det må gjøres nærmere undersøkelser.

Det bør gjennomføres nærmere undersøkelser for å avdekke årsaken til fuktskjolder rundt pipe og fuktskader i undertak ved utvendig bod. Tiltak for utbedring bør iverksettes for å hindre videre fuktskader, som kan føre til råte, svekket bæreevne og økte utbedringskostnader.

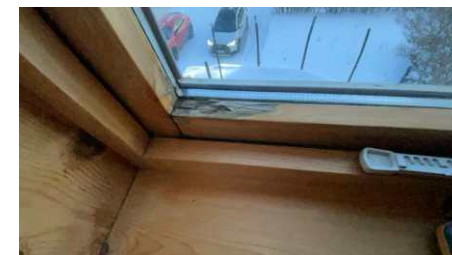
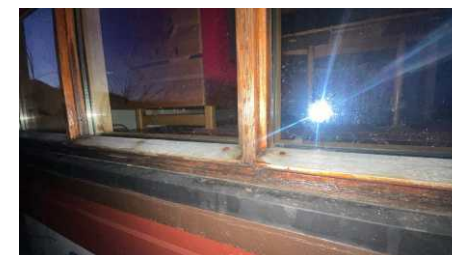
TG 3 Vinduer

Bygningen har trevinduer med 2-lags glass som er oljet utvendig og lakket innvendig. Vinduer fra byggeår bortsett fra vindu loft som er fra 2024

- Det er påvist vinduer med fukt/råteskader.
- Karmene i vinduer er slitte og det er sprekker i trevirket.

Vinduer med fukt- og råteskader bør skiftes ut for å hindre videre forringelse og unngå risiko for trekk, varmetap og ytterligere skade på bygningskonstruksjonen.

Det bør også vurderes vedlikehold eller utskifting av øvrige slitte vinduer for å sikre tilfredsstillende funksjon og levetid.

Kostnadestimat: 20 000 - 100 000

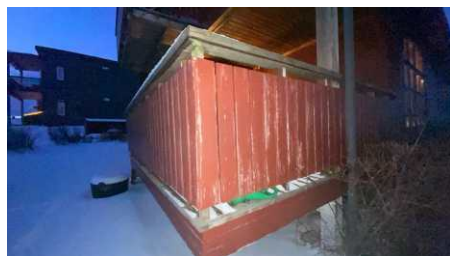
Vurdering av avvik:

- Det må foretas tiltak for å lukke avviket.

Det bør gjennomføres vedlikehold eller utskifting av værslitt og oppsprukket trevirke for å forhindre ytterligere forringelse og redusere risikoen for råte og svekket bæreevne.

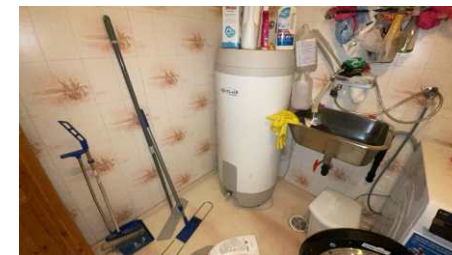
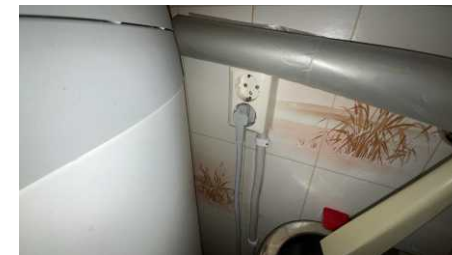
TG2 Varmtvannstank

Varmtvannstanken er på ca. 200 liter.

- Det bør etableres tilfredsstillende el-tilkobling etter gjeldende forskrift.

Det bør etableres tilfredsstillende el-tilkobling etter gjeldende forskrift for varmtvannstanken, for å unngå risiko for varmegang og brann.
