# VERDIVURDERING

## Næring

### Fyllingsveien 5 og 3, 9901 KIRKENES

Gnr 27: Bnr 2 (fnr: 344), bnr 2 (fnr: 357)  
5605 SØR-VARANGER KOMMUNE

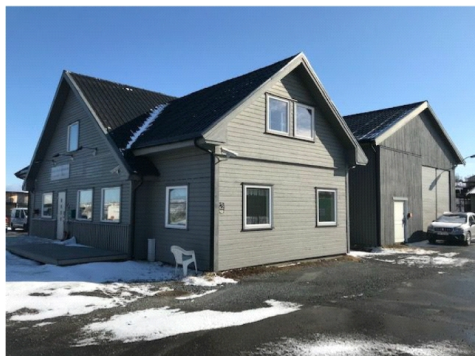
### 3.4.1 Næringsbygg

Byggeår: 1995 Kilde: 80-90 tallet opplyst av tidligere eier.

Anvendelse: Firma service og lager

Bygget er fundamentert på såle fundamenter.

Gulv på grunn av armert betong. Ukjent isolasjons mengde i grunnforholdene i tilknytting til byggene.

Kontorbygningen over 2.plan med trekonstruksjon. Bygget består av elementbygg og opprinnelig et Overhalla hus fra 1995, som igjen er utvidet med 2 stk tilbygg/-utbygging ut i fra gavlvegger.

Liggende malt ytterpanel og normalt vedlikeholdt.

Saltak i tre med kaldloft. Tilkomst innvendig kne vegg med luke. Isolasjon fra byggetiden på kaldloft. Påkostet med tilbygg for integrering av verksted og ny planløsning for ansatte.

Profilert svart ståltak. Takrenner, nedløp og beslag i svart stål. Naturlig ventilasjon også i gavlvegger i kaldloft.

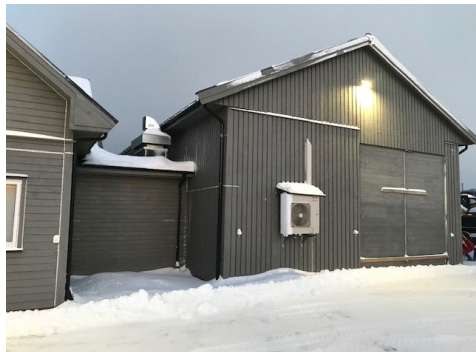
### 3.4.2 Verksted

Byggeår: 1990 Kilde: 80-90 tallet

Anvendelse: Verksted integrert i hovedbygg

Modernisering (i 2023) Oljeutskiller og vegg utbedringer

Isolert lagerhall av trekonstruksjon med armert betong gulv på grunn. Ukjent utførelse på omfang av markisolasjon/varmeisolasjon mot grunn. Oppvarming med varmepumpe og led belysning. Vegger og himling er kledd med gipsplater. Isolert leddport med elektrisk portåpner.

Påkostet med ny oljeutskiller.

Normal standard på bygget ut ifra alder/konstruksjon.

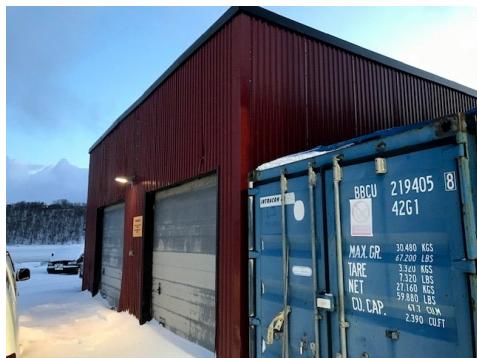
### 3.4.3 Kaldlager

Byggeår: 1990 Kilde: 80-90 tallet opplyst tidligere

Anvendelse: Lager

Kaldlager bestående av stålkonstruksjoner og kledd med stålplater. Armert betong gulv på grunn. Ukjent omfang/utførelse av markisolasjon mot grunn. Det er 2 stykk leddporter.

Enkel standard.

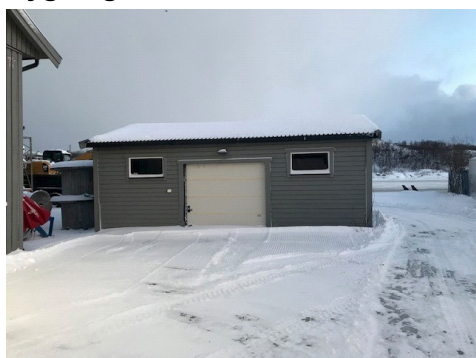
### 3.4.4 Garasje

Byggeår: 1990 Kilde: 80-90 tallet opplyst tidligere.

Anvendelse: Kald garasje

Garasjen er brukt som lager. Eldre normal enkel standard garasje, vedlikeholdt utvendig. Uisolert lager/-garasje av bindingsverk konstruksjon i tre. Armert betong gulv på grunn. Ukjent omfang/-utførelse av markisolasjon mot grunn. Leddport anvendes som adkomst til bygget.

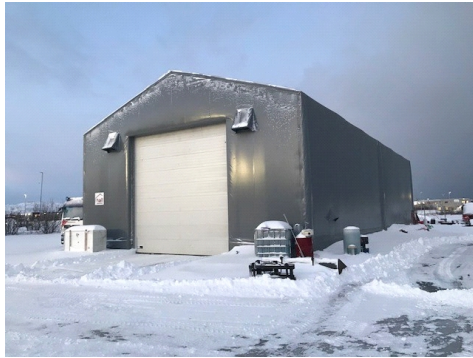
### 3.4.5 Lagerbygning - Isolert telt

Byggeår: 2022

Thermo hall med gitterdrager bærende stål konstruksjon. Isolert plast duk og oppvarmet med 2 vifter.  
Stor port, asfaltert gulv og inngangsdør. EL inntak med skap på fundament.
