# Verditakst

📍 Skjoldehamnveien 1413 og 1411, 8484  
RISØYHAMN

# Gnr. 13, Bnr. 76

Rapportdato: 27.10.2022

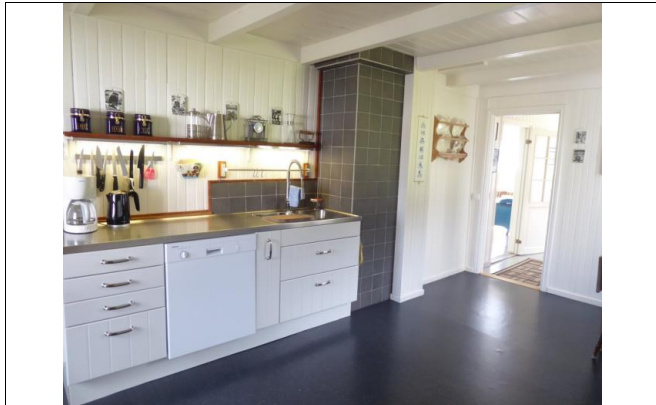
kjøkken

Ny moderne kjøkkeninnredning med oppvaskmaskin , komfyr , ventilator og 2 kjøleskap.

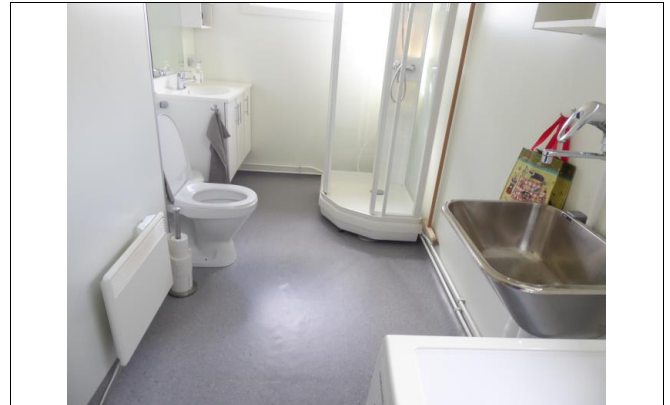
bad/vaskerom 1. etg.

Begge badene er forskriftsmessig i forhold til "våte rom". Begge bad har tette dusjkabinett , WC og servant. Baderomsinnredninger med benker , skap og speil
