Velkommen til
Doktorbakken 9, 8622 Mo i Rana

Befaringsdato: 08.04.2024 Rapportdato: 12.04.2024 Oppdragsnr.: 10865-1210 Referansenummer: SO3930
Autorisert foretak: MOBO Helgeland BBL Sertifisert Takstingeniør: John-Roger Hansen Vår ref: J.R.Hansen

Tilstandsrapport

ENEBOLIG MED UTLEIEDEL

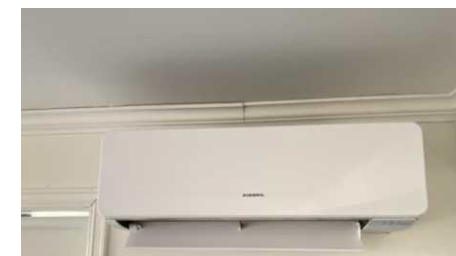
Hovedplanet er detektert med innbruddsalarmer med varseling til døgnbemannet sentral. Luft til luft varmepumpe montert i hovedplanet. Varmepumpen er fra 2021.

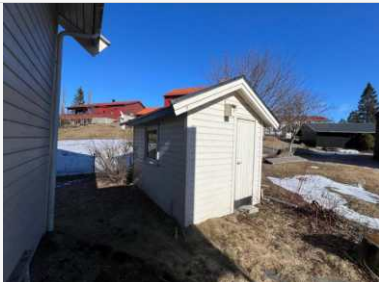
Bod

Frittliggende bod oppført i enkel standard med fundamentering på lettklinkerblokker direkte på marken. Boden er oppført med trebjelkelag belagt med spongulv. Bindingsverk med asfaltplater og utvendig liggende malt kledning. Salttakkonstruksjon tekket med trobord og pappshingel. Delvis mosegroing på papptekkingen. Malt vindu med isolerglass og malt tett panelt ytterdør.

I fig. eier er det på grunn av enkel fundamenteringen noe bevegelse i bygget vinterstid.

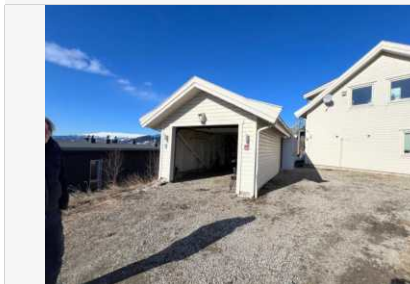
Garasje

Skader på ett av taknedløpene.

Bordkledningen er i berøring med marken, noe som på sikt kan medføre råteskader på kledningen.
