Velkommen til
Erikstadveien 70 E, 8206 Fauske

Befaringsdato: 04.02.2026 Rapportdato: 18.02.2026 Oppdragsnr.: 20139-1668 Referansenummer: BL1840

STORT LEILIGHETSBYGG - 3 - ROMS LEILIGHET

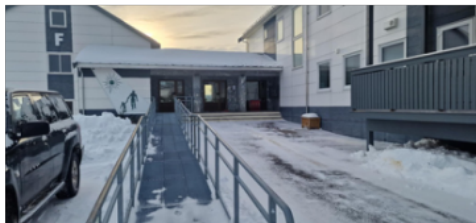
Felles adkomst via utvendig betongstøpt trapp med skiferstein, og rullestolrampe i strekkmetall og rekkverk. Trappene er felles, og er ikke tilstandsvurdert.

Utvendig trapp/rampe, felles hovedinngang.

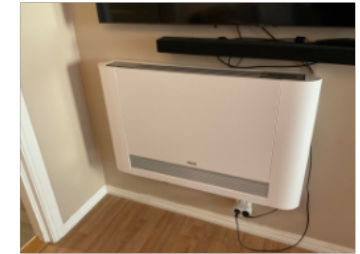
Bygget har et felles sentralfyllingsanlegg i kjelleren. Selve sentralen er ikke kontrollert, men anlegget leverer varme til leiligheten med veggmontert varmepumpe vann til luft som er montert i stuen, og vannbåren gulvvarme til baderomsgulvet. Oppvarming til badet, og varmepumpen i stuen er inkludert i månedlige felleskostnader. Sentralvarmeanlegget er felles for bygget, og er ikke tilstandsvurdert.

Varmepumpen i stuen.
