Velkommen til
Strandgata 31, 9600 Hammerfest

Informasjon om eiendommen

Befaringsdato: 02.04.2025

Rapportdato: 09.04.2025

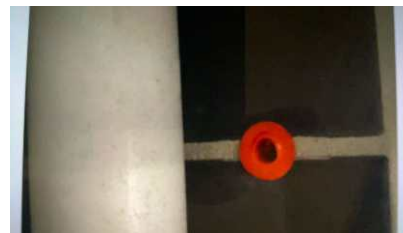
Hull i fliser og membran langs gulv
Sprekker i tak

Hull i fliser stedvis

Sprekker i tak

Hull må tettes slik at ikke fukt trekker inn i vegg.

Sprekker i tak bør utbedres for å forhindre ytterligere oppsprekking
