Velkommen til  
Tjeldøyveien 1728, 9444 Hol I Tjeldsund

Tjeldøyveien 1728  
9444 Hol I Tjeldsund

# Tilstandsrapport

Befaringsdato: 25.06.2026    Rapportdato: 15.07.2026    Oppdragsnr.: 20925-1398    Eiendomsverdi ref nr: GP8320

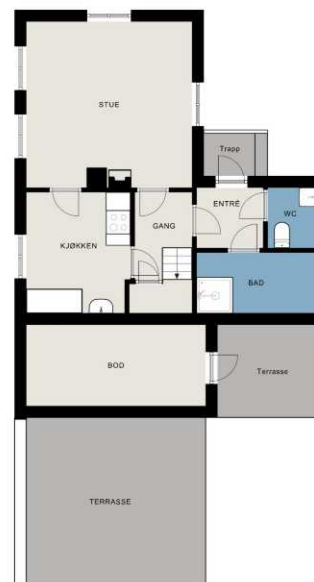
*Tegningen er en illustrasjon. Megler/selger tar ikke ansvar for eventuelle avvik i forhold til boligens innredning. Rommenes benevnelse kan også avvike fra dagens bruk av disse.*
