# TAKSTDOKUMENT

**Tore Hundsgate 5, 8480 ANDENES**

Gnr 53: Bnr 20

Verditakst av næringseiendom. Taksten er avholdt i henhold til den takstinnstruks som gjelder for takstmenn tilsluttet Norsk Takst. Den bygningsmessige beskrivelse uttrykker bygningens tekniske oppbygging. Det bemerkes at bygningen ikke er kontrollert for skjulte feil og mangler. For eiendommer som skal selges anbefales det generelt å foreta en teknisk tilstandsvurdering. Det er ikke fremkommet opplysninger om heftelser el.l. som kan ha innvirkning på eiendommens verdi, dersom dette ikke er spesielt bemerket. Bygninger forutsettes generelt godkjente. Ved evt. ominnredning etter byggeår er det ikke undersøkt om det foreligger bruksendringstillatelse dersom dette ikke er nevnt spesielt. Rapporten er utelukkende basert på informasjon fra eier/ eiers representant mht. skjulte konstruksjoner og bygningsdeler med mindre det i takst ikke er særskilt vist til annen dokumentasjon.

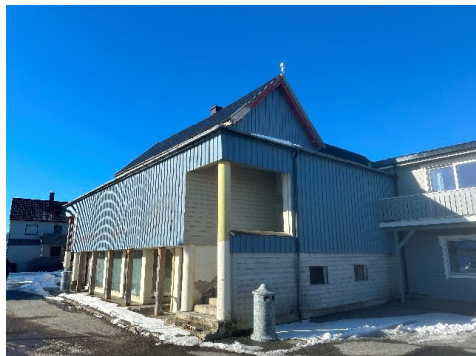
Bygningen ble opprinnelig oppført som kino og ble benyttet til dette formål.

Det er i de senere år påbegynt innvendige arbeider med ombygging, men bygningen preges i all vesentlighet av elde, utidsmessighet og stedvise skader.

Bygningen gir generelt et sterkt redusert bygningsmessig helhetsinntrykk, dette spesielt grunnet ovennevnte, hvor bl.a. tekniske anlegg, innredninger og innvendige flater er av eldre årgang og utidsmessig.

Det må påregnes svært omfattende påkostninger, både inn- og utvendig, dersom bygningen skal bevares.
