# VERDITAKST

## Salangsverket 65, 9350 SJØVEGAN

Gnr 12: Bnr 76

Taksering av 5417-12/76 - Salangsverket 65 med tilhørende bygg, 9350 SJØVEGAN i SALANGEN kommune.

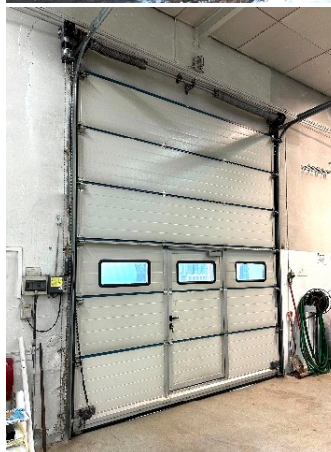
Porter til vaskehaller.

-Generelt må det påregnes en del utbedring av porter og dører.

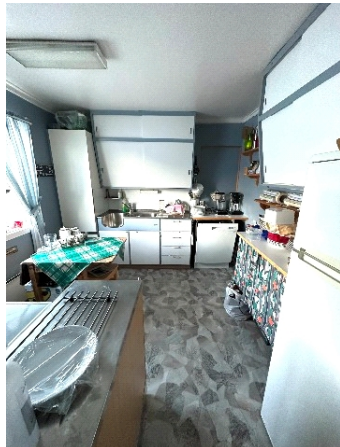
Enkelt kjøkken i tilbygg/kafe på baksiden.

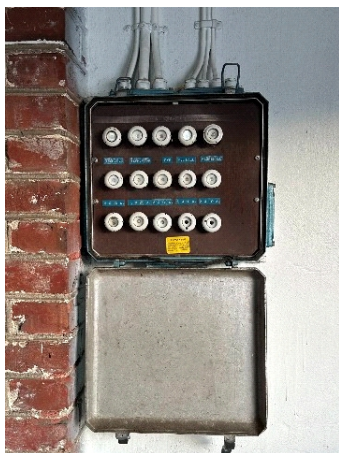
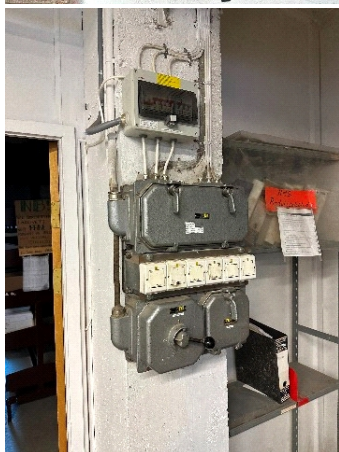
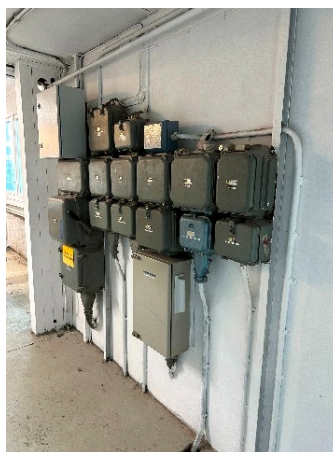
El-installasjoner og sikringsskap i hovedsak av noe varierende standar dog alder. Det er flere fordeleskap rundt i bygget og anlegget er tilpasset den drift som har vært i bygget de seneste år med verksted etc.

I hovedsak er anlegget av eldre dato og det foreligger ingen dokumentasjon. Det er ikke opplyst om feil eller pålegg men det bør påregnes en gjennomgang eller kontroll av anlegget.

Det foreligger ikke noe samsvarserklæring på anlegget.

El-anlegget er ikke vurdert i denne rapporten, det anbefales alltid og foreta en kontroll av el-anlegg ved omsetning av eiendom.

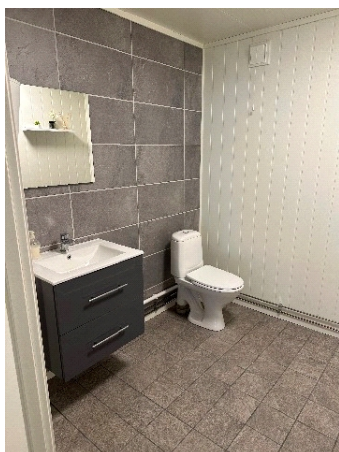
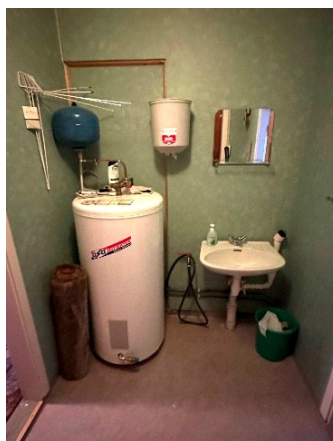
I 2 etasje er det garderober med toalett/dusjrom av enkel standard fra byggeår.

I bilbutikk er det oppusset toalettrom.

I "kafe"del er det eget toalettrom m/bøttekott.

Div. beredere.
