# Verditakst

📍 Igerøyveien 185 , 8986 VEGA

# gnr. 3, bnr. 105

Oppdragsnr.: 20320-1253

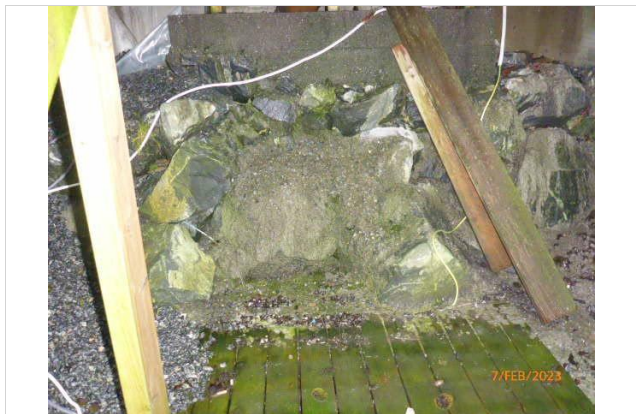
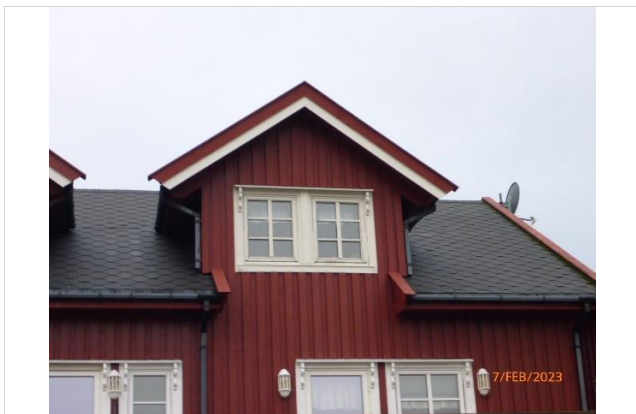
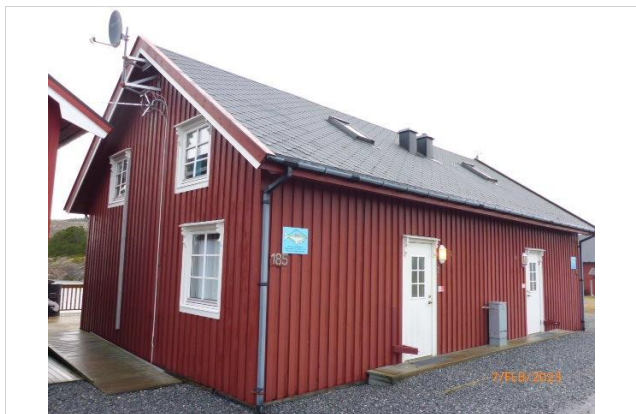
Stedlige og tilkjørte masser. Antatt plass-støpte ringmurer og plass-støpt dekke på grunn. Forsterket front mot sjø etter noe utvasking av masser ved stormflo. Det ble ved befaring opplyst at forholdet er utbedret i ca. 2019.

Ut fra NVE kart stormflo viser dette nivå inn i bygg, eier opplyser at kotehøyden på bygget er over dette nivået.

Vegger i bindingsverk. Bjelkelag i tre mellom etasjene og saltak med vestvendt ark. Ikke kontrollert inne i lukkede konstruksjoner som kott uten adkomst, gulv, vegger og tak.

Det er observert musefeller på felles tørkerom i vest. Eier opplyser: musefeller var en forsikring mot musinngang under rådyrjakta. Mange dører åpne og mye lukter samt barfrost.

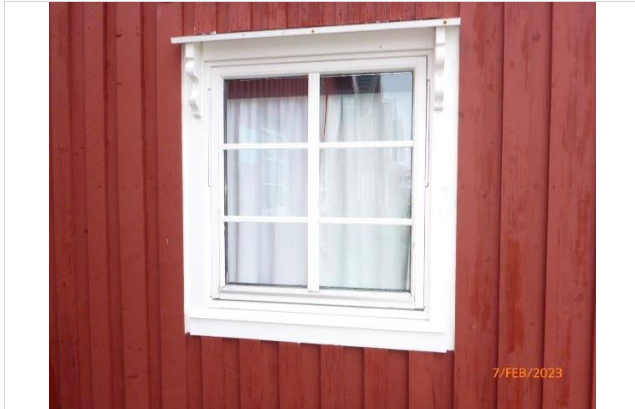
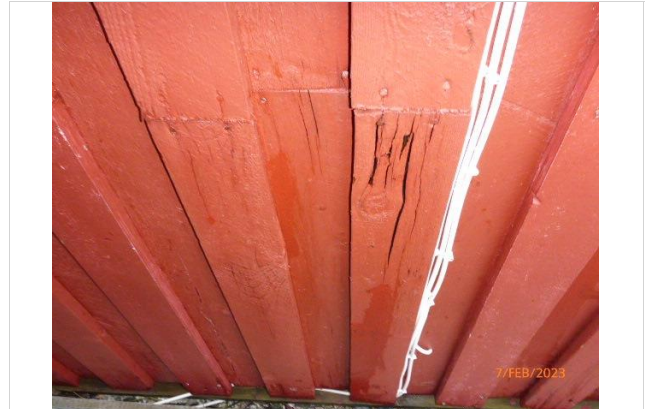
Fasaden er kledd med stående kledning av variert kvalitet. Stedvis råteskader på kledning, blir skiftet før salg. Liten avstand fra

terreng til kledning. Vinduer og dører i tre med tolags glass fra rundt byggeår. Fuktskade på inngangsdør. Ny dør med trelags glass mot kai. Vinduer kan med fordel males.

Saltaket er tekkt med pappshingel, slitasje, mose og noen løse lepper på shingel. Plast i takrenner og nedløp.

Det er oppført kai ut i sjø mot vest. Gangbaner/terrasser av tre mot kai nord og sør for bygget. Kaien er utvidet i ca. 2019 og er nå på ca. 26 m<sup>2</sup>. Det er for langt overheng på gulvbjelker pr. i dag.

Eier opplyser: Dette ble vurdert og forsterkning med kraftig støttestag som er satt opp.

Det presiseres at rekkverk er under 1 meter. Felles landgang ned til felles flytebrygge vest for bygget. Denne installasjonen er ikke vurdert annet enn at slike anlegg krever løpende tilsyn og vedlikehold.

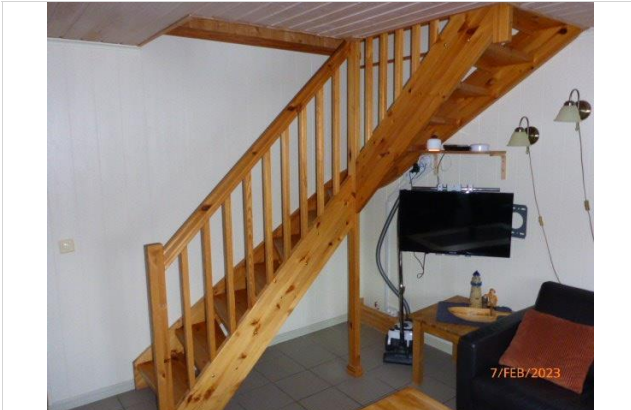
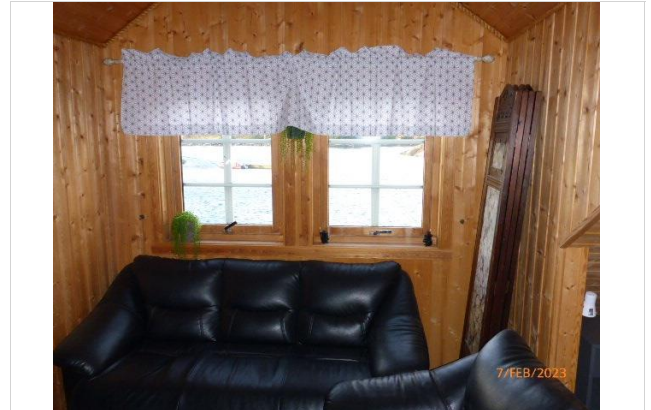
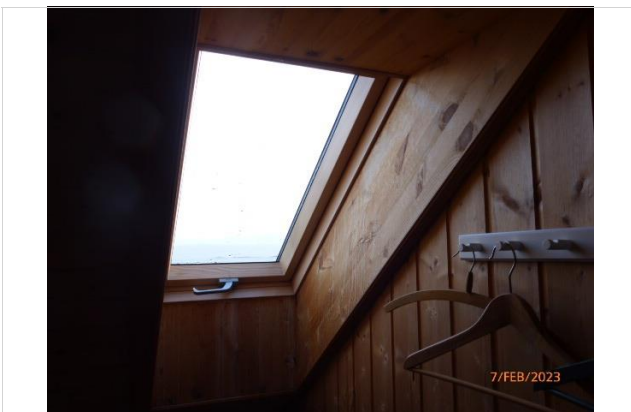
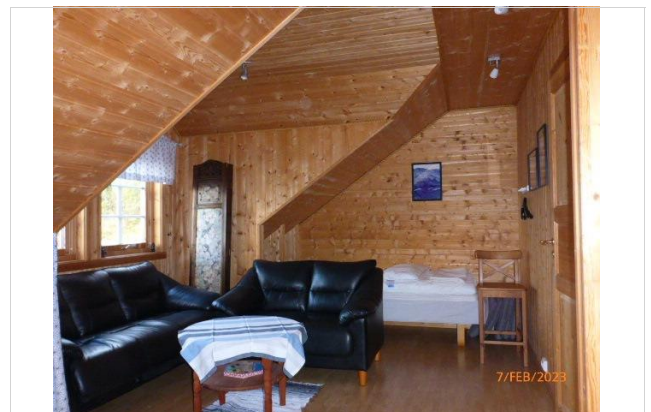
Innvendige overflater av varierende kvalitet og opprinnelse. Normal bruksslitasje hensyntatt bruk/utleie. Normalt vedlikehold og oppussing må stedvis påregnes.

Loftstrapp har ikke håndløper på vegg. Noe kondensering kan forekomme grunnet manglende ventilering.

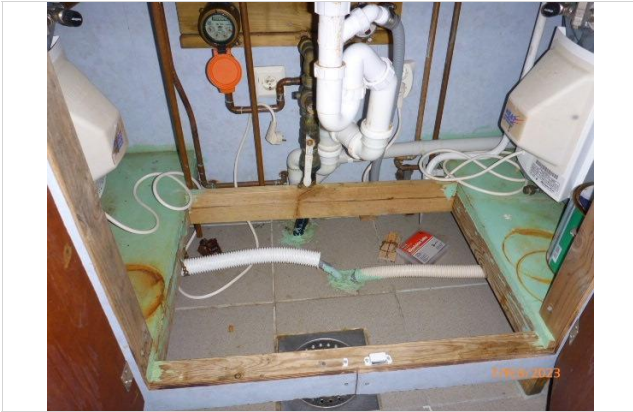
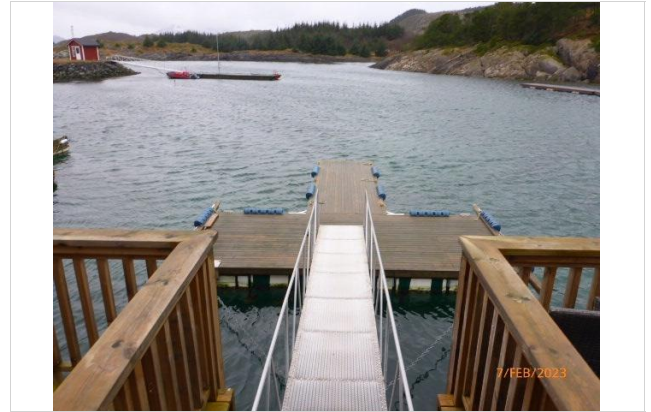
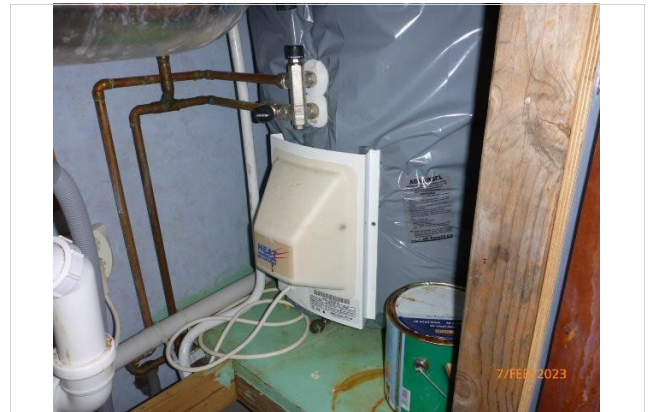
Det er ikke etablert boligventilasjon eller egne veggventiler i bygget. Noe kondensering kan forekomme.

Varmtvannsbereder på tørkerom, denne er på ca. 100 liter og fra 2006.

Vannmåler montert. Sikringsskapet er plassert på felles tørkerom, måler for begge boenhetene i dette bygget er plassert her.

Ingen dokumentasjon vedrørende Rør og EL- anlegget er fremlagt eller kontrollert. Rør og EL-installasjonen samt elektriske komponenter/montert utstyr, er ikke funksjonstestet. Undertegnede har ikke spesiell Rør og Elektrokompetanse. Ønskes det en kontroll og kommentar av anlegget, anbefales det kontaktet en autorisert fagmann. Alt teknisk utstyr vil alltid være beheftet med stor usikkerhet og betydelig levetidsvariasjoner utover fabrikkgarantier. Montert utstyr er ikke funksjonstestet.

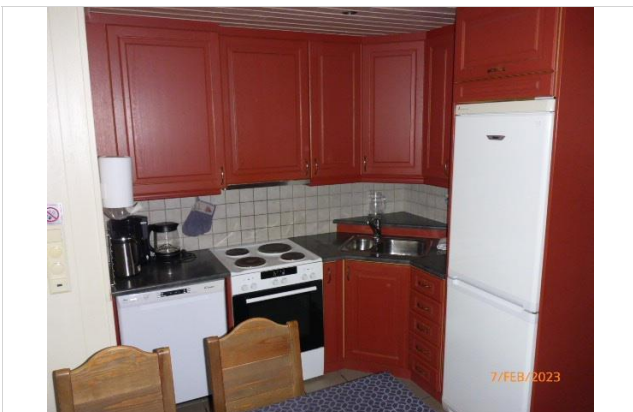
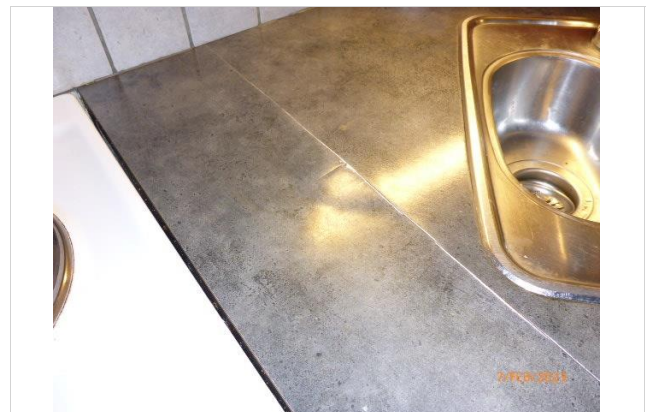
Normal mengde innredning, fungerer fint til formålet. Ventilator over komfyrplass og opplegg for oppvaskmaskin. Fuktskade i benkeplaten.

Montert variert mengde hvitevarer på kjøkkenet. Alt teknisk utstyr vil alltid være beheftet med stor usikkerhet og betydelig levetidsvariasjoner utover fabrikkgarantier.

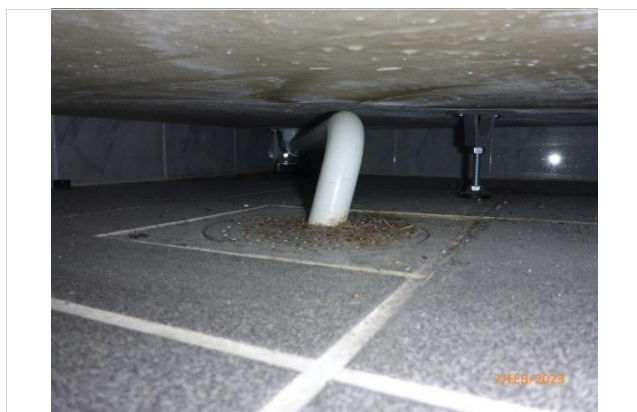
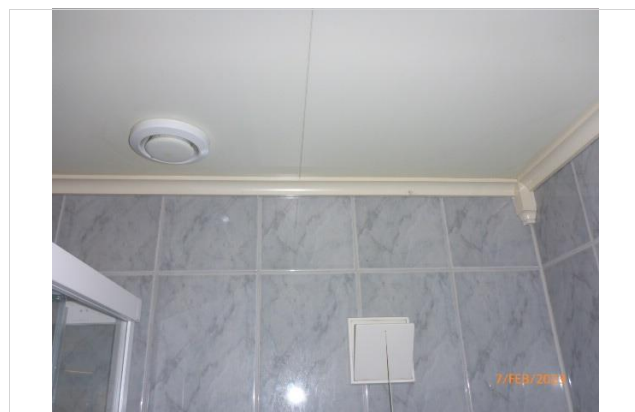
Bad med flis på gulv og vegg. Mekanisk avtrekk, ikke tilluft fra under dør. Montert en innredning, et toalett og et dusjkabinett. Noe fall mot sluk, ikke forskriftsfall.

Det ble ved en visuell inspeksjon av synlige flisfuger i våt sone ikke observert riss om kan indikere underliggende fukt fra bruk. På generelt grunnlag nevnes det at ved en bruksendring av våtrom med økt bruk og fuktbelastning, kan det ikke utelukkes at skader oppstår. Det forutsettes alltid benyttet dusjkabinett.
