Velkommen til  
Skarmokkvegen 280, 9030 Sjursnes

Befaringsdato: 25.09.2025 Rapportdato: 01.10.2025 Oppdragsnr.: 20914-4237 Referansenummer: PM8994

Autorisert foretak: Motakst AS Sertifisert Takstingeniør: Marius Høgås

# Tilstandsrapport

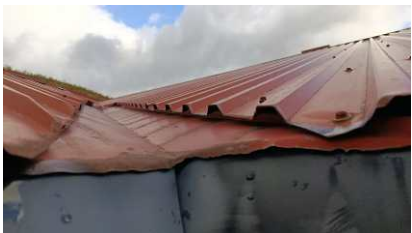
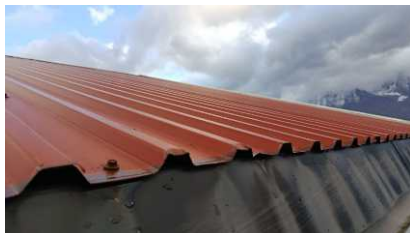
## TO 3 Nedløp og beslag

Renner og nedløp av metall fra byggeår.  
Pipen er tekket med heldekkende beslag.

- Stigetrinn og plattform for feier må monteres.
- Det må monteres snøfangere for å oppfylle byggeårets krav.

Kostnadsestimat: 50 000 - 100 000

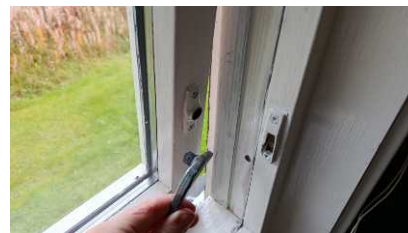
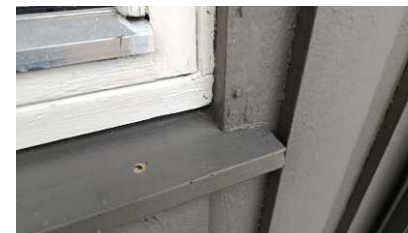
## TO 2 Dører

-Utvendig - Dører: Det er påvist dører som er vanskelig å åpne eller lukke. Karmene i dører er værslitte utvendig og det er sprekker i trevirket. Værslitt dørblad. Konsekvens/tiltak: Det bør påregnes at døren må få utført vedlikehold.

Hovedinngangsdør: Takoverbygget teakdør.  
Kjellerdør: Malt laminert/tre inngangsdør.

Det bør påregnes at døren må få utført vedlikehold.

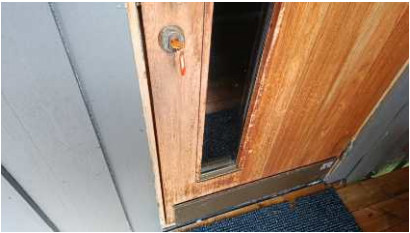
## 1 TG 2 Balkonger, terrasser og rom under balkonger

Terrasse på ca. 26 m2 med liggende rekkverk. Rekkverket har en høyde på ca. 89 cm. Konstruksjon av tre innfestet i bygningskroppen og fundamentert på støpte peler. Adkomst fra hage og hovedytterdør.

- Konsekvens/tiltak**
- Det er ikke krav om utbedring av rekkverkhøyde opp til dagens forskriftskrav.

Vedlikehold må påregnes.

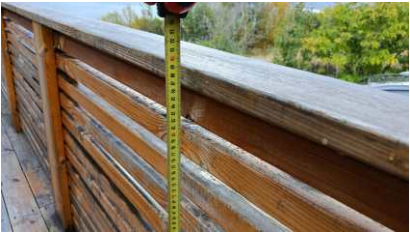
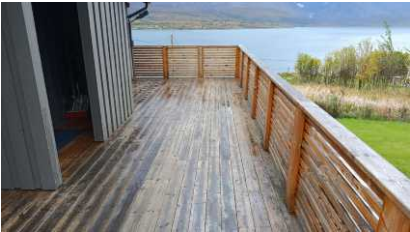
## 1 TG 2 Utvendige trapper

Trapp av tre til terrasse. Liggende spiler som rekkverk. Rekkverket har en høyde på ca. 83 cm.

- Konsekvens/tiltak**
- Det er ikke krav om utbedring av rekkverkhøyder opp til dagens krav.

Vedlikehold må påregnes.

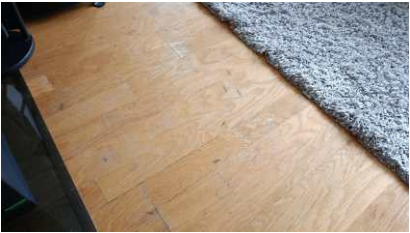
- Konsekvens/tiltak**
- Andre tiltak:

Overflater bør utbedres eller skiftes.

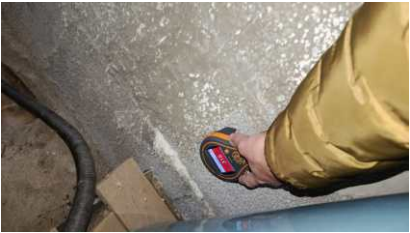
- Det påviste fuktnivå gir grunn til å overvåke konstruksjonen jevnlig for å se utvikling over tid, og eventuelt foreta tiltak for å unngå fuktskader.

-Innvendig - Rom Under Terreng: Det er påvist indikasjoner på noe fuktgjennomtrenging i kjellergulv. Det er litt saltutslag og ved fuktsøk er det funnet noe forhøyede verdier. Konsekvens/tiltak: Det påviste fuktnivå gir grunn til å overvåke konstruksjonen jevnlig for å se utvikling over tid, og eventuelt foreta tiltak for å unngå fuktskader.

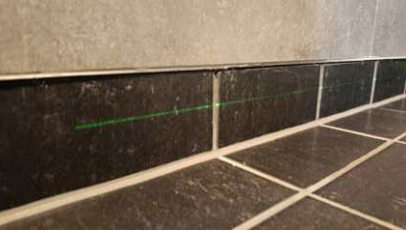
**TG 2 Overflater Gulv**

-Våtrom -1.Etasje - Bad/vaskerom- Overflater Gulv: Det er påvist avvik i krav til høydeforskjell/fall-løsning på våtrommet. Konsekvens/tiltak: Til tross for avviket i fall/høydeforskjell til sluk, vil gulvet fortsatt kunne lede vann mot sluket, men med redusert effektivitet. Dette kan potensielt øke risikoen for vannansamling i enkelte områder av badet.

- Til tross for avviket i fall/høydeforskjell til sluk, vil gulvet fortsatt kunne lede vann mot sluket, men med redusert effektivitet. Dette kan potensielt øke risikoen for vannansamling i enkelte områder av badet.

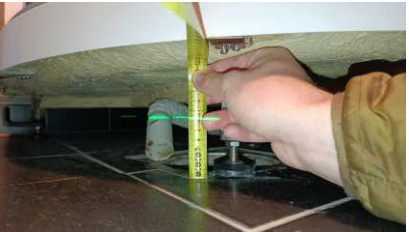
Kontroll av fall mot sluk.

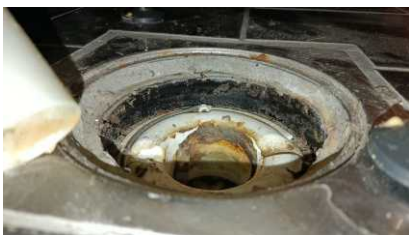
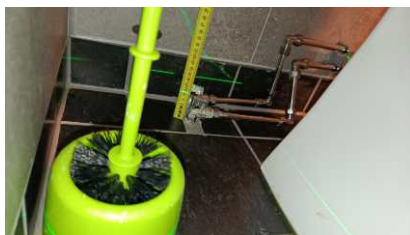
### TO 2 Sanitærutstyr og innredning

-Våtrom-1.Etasje - Bad/vaskerom - Sanitærutstyr og innredning: Det er avvik: Eier informerer at dusjkabinett fungerer dårlig. Tiltak: Dusjkabinettet må utbedres.

Dusjkabinettet må utbedres.

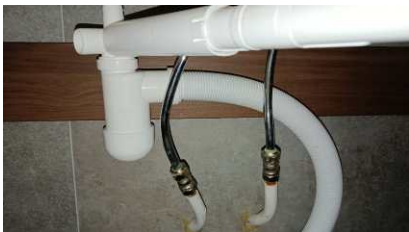
Kontroll av røropplegg.

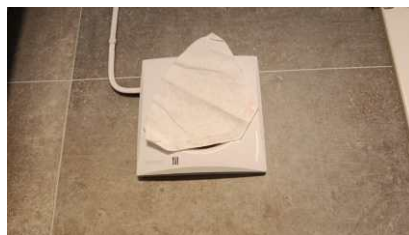
Funksjonstest av avtrekk.

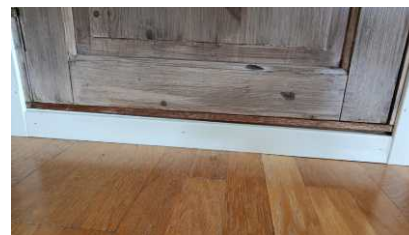
Spalten under døren er for liten og gir ikke tilfredsstillende tilluft til rommet.

- Det bør etableres tilfredsstillende tilluft til våtrom f.eks. luftespalte ved dør e.l.

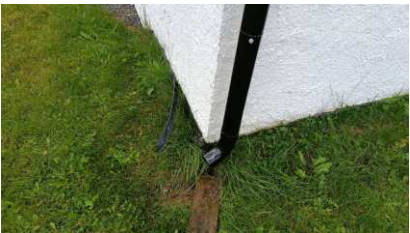
## Grunnmur og fundamenter

Grunnmurer virker stabile og uten registrerte setningsskader, dette med unntak av mindre riss og normale aldringssvekkelser.

Etter NVE sitt kartlag ligger eiendommen i et kvikkleire området.

- Konsekvens/tiltak**
- Det er ikke behov for utbedringstiltak.
