VERDITAKST

Skonsenhagen 109, 8615 SKONSENG

Gnr 50: Bnr 103
1833 RANA KOMMUNE

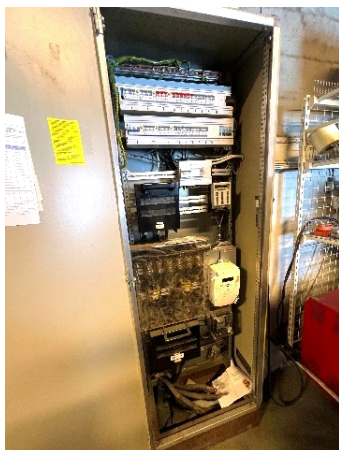
El/sikringsskap med automatsikringer. Hovedsikring på 63 amp. Bygget har flere fordelerskap for hver enkel seksjon av bygget.

Deler av anlegg er oppgradert i nyere tid.

Det foreligger ikke noe samsvarserklæring på anlegget.

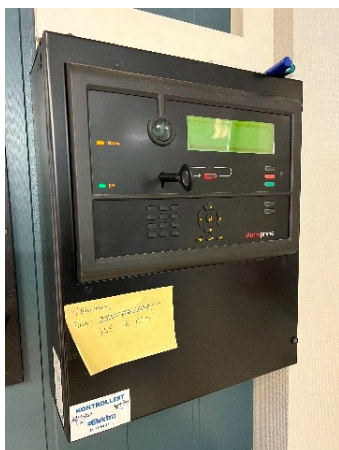
Bygningen er utstyrt med brannvarslingsanlegg med sentral. Sist kontrollert i 2010.

Moderne brannvarslingsanlegg med sentral.

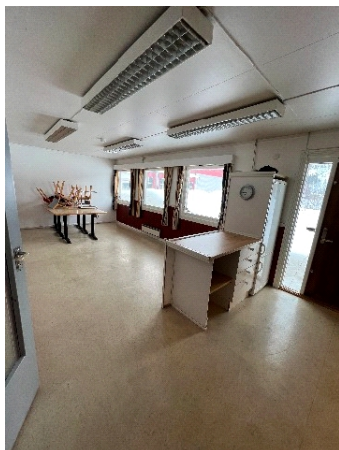
I kontorfløy er det et enkelt kjøkken med hvite profilerte fronter, benkeplate i laminat, oppvask-kum m/kjøkkenbatteri og komfyr.

Kjøkken i kontorfløy

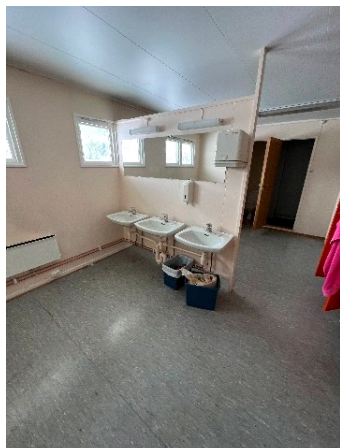
I kontorfløy er det garderoberom med toalett og dusjrom.

-Enkel standard.

Garderober i kontorfløy.

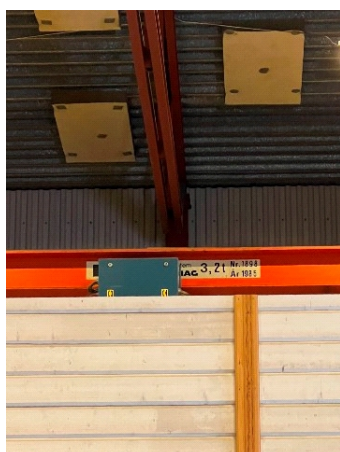
Bygget er utstyrt med 2 traverskraner, det er ikke opplyst om de er sertifiserte.

3,2 tonn traverskran fra 1985.

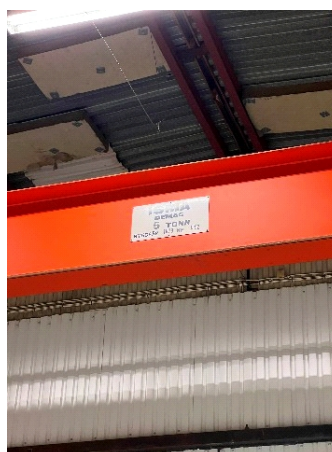
5 tons traverskran fra 1979.
