VERDITAKST

Lavangen Boligselskap AS Bjørkeveien 3,7,11, 17, 9357 TENNEVOLL

Gnr 68: Bnr 271, bnr 307, bnr 308, bnr 309
5415 LAVANGEN KOMMUNE

Formål med taksten: Verditakst av Bjørkeveien 3, 7, 11 og 17, 9357 Tennevoll

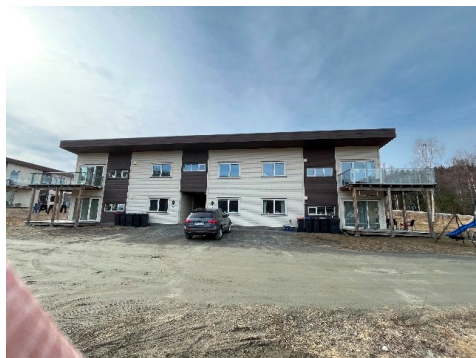
Byggeår: 2015 Kilde: Ref. eiendomsverdi.

GJENSTÅENDE ARBEIDER / MANGLENDE VEDLIKEHOLD:
Råteskade i foring på vindu i stue leilighet 3 C.

GJENSTÅENDE ARBEIDER / MANGLENDE VEDLIKEHOLD:
Fuktskadet laminatparkett i hall leilighet 3 A 1 etasje.

Slitt laminatparkett i leilighet 3 A 1 etasje.

GJENSTÅENDE ARBEIDER / MANGLENDE VEDLIKEHOLD:
Råteskadet vegg i nedre del i soverom leilighet 3C.

Defekt varmekabel i vindfang 3B.

Vask har løsnet fra vegg på bad leilighet 3 c.

Defekt ventilasjonsaggregat.

Funksjonsfeil på samtlige ventilasjonsaggregater.

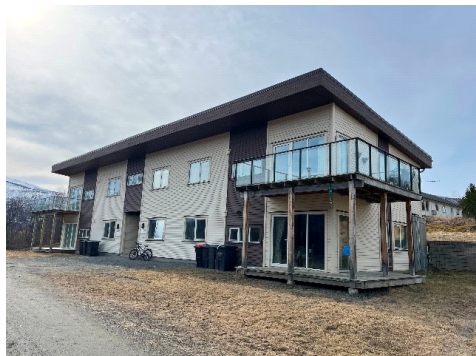
Byggeår: 2014 Kilde: Etablert. Ref. Eiendomsverdi

GJENSTÅENDE ARBEIDER / MANGLENDE VEDLIKEHOLD:
Leilighet 7 B, sårskade på dørbblad.

GJENSTÅENDE ARBEIDER / MANGLENDE VEDLIKEHOLD:
Sprekk i glass på veranda rekkverk leilighet 7B.

GJENSTÅENDE ARBEIDER / MANGLENDE VEDLIKEHOLD:
Slitt parkett i stue / kjøkken.

Fuktskadet parkett under kjøøl / fryseskap.

Slitt kjøkkeninnredning / fuktskadet.

1 dør på kjøkken mangler.

Leilighet 7 A, slitt servantskap / fuktskadet og skadet speil over servant.

Defekt regulator til varmekabel til bad på 7 B.

Lekkasje på avløp til servant på bad.

Dårlig avrenning på avløp.

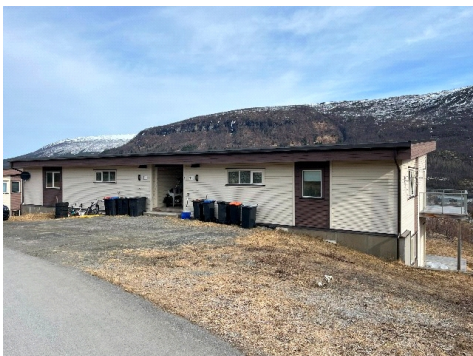
Byggeår: 2014 Kilde: Ref. eiendomsverdi

GJENSTÅENDE ARBEIDER / MANGLENDE VEDLIKEHOLD:
Fuktskade på laminatparkett i 1 stue / kjøkken.
Slitt laminatparkett.

GJENSTÅENDE ARBEIDER / MANGLENDE VEDLIKEHOLD:
Misfarge i himling i felles vindfang m/ systemhimling 11 A.

Leilighet 11 A.
Fuktskade på dekkside til kjøkkeninnredning.
Sårskade på kjøkkeninnredning.

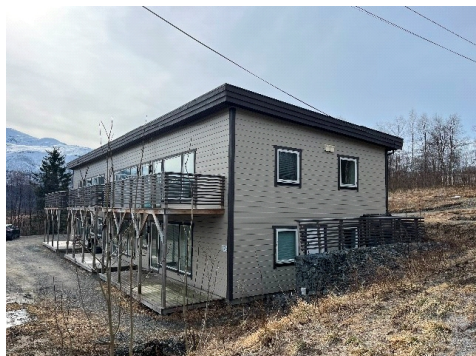
Byggeår: 2018 Kilde: Ref. eiendomsverdi

GJENSTÅENDE ARBEIDER / MANGLENDE VEDLIKEHOLD:
Knust vindu i stue, skadet 1 vindu på soverom i leilighet 17 C etter storm.
Vinduer må justeres.

Fuktskadet foring rundt stuevindu i leilighet 17 F og i 17 D.

GJENSTÅENDE ARBEIDER / MANGLENDE VEDLIKEHOLD:
Registrert fuktighet i bakvegg i bad, vaskerom og 1 soverom, drenering må utbedres.
