# VERDITAKST

**Havnegata 35, 8663 MOSJØEN**

Gnr 104: Bnr 97 (snr: 1), bnr 105, bnr 582

Dato befaring: 23.01.2025  
Utskriftsdato: 31.03.2025  
Dato verdisetting: 29.03.2025  
Oppdrag nr: 21564

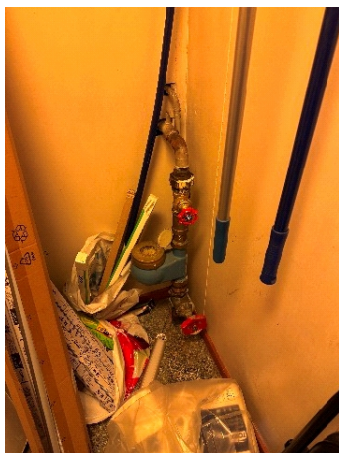
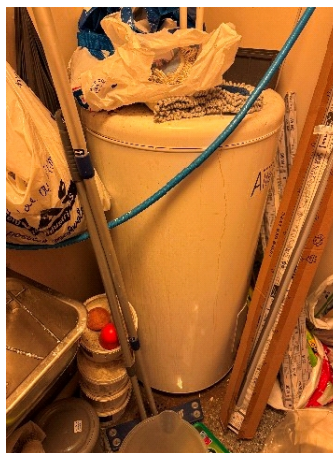
Toalettrom.

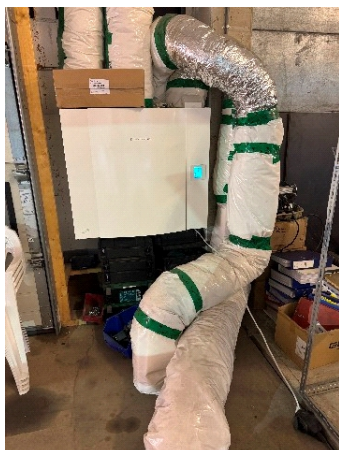
Ventilasjonsanlegg med varmegjenvinning til kontordel med spiserom etc. Anlegget er fra Systemair.

Anlegget er plassert i 2 etasje og er av nyere dato.
