Rávdojohka 28, 9732 Karasjok

Nedenfor gjengis en kort oppsummering der den bygningssakkyndige har beskrevet avvik ved boligen som har fått tilstandsgrad 2 (TG2) eller 3 (TG3):

Tilstandsrapport

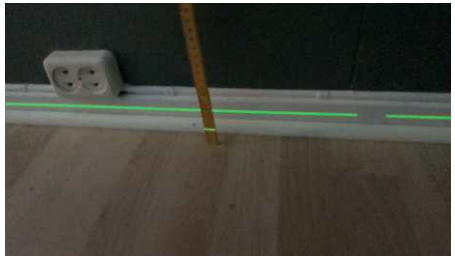
Vurdering av avvik:
• Målt høydeforskjell på mellom 10 - 20 mm innenfor en lengde på 2 meter. Tilstandsgrad 2 gis med bakgrunn i standardens krav til godkjente måleavvik.

I gang og stue måler jeg avvik på over 10 mm

Konsekvens/tiltak
• For å få tilstandsgrad 0 eller 1 må høydeforskjeller rettes opp. Det vil imidlertid sjelden være økonomisk rasjonelt som et enkeltstående tiltak i en bolig som dette. Dersom boligen en gang skal renoveres, kan man vurdere slike tiltak.

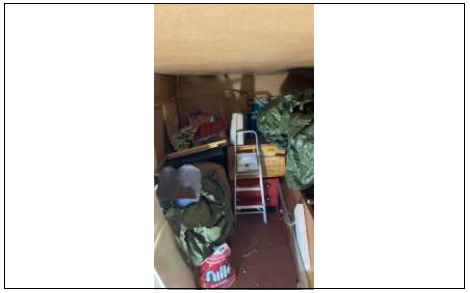
Vurdering av avvik:
• Det er ikke adkomst til deler av krypkjelleren. Krypkjeller er kun vurdert i tilgjengelige deler. Krypkjeller regnes for å være en risikokonstruksjon som er utsatt for fukt- og råteskader i bunnsvill, trebjelkelaget og andre tilstøtende konstruksjoner, på grunn av fuktighet fra grunnen og kondensering ved temperaturforskjeller. Selv om det ikke er avdekket tegn på skader, betyr ikke dette nødvendigvis at det ikke foreligger skader i eller i forbindelse med krypkjelleren.
• Det er påvist synlig vann i krypkjeller eller synlige tegn på innsig av vann i krypkjeller.

Konsekvens/tiltak
• Ytterligere undersøkelser må foretas for å få kartlagt tilstanden og omfanget på eventuelle skader.
• Andre tiltak:

Må undersøkes om det er lekkasje på avløpsrør.
må undersøkes om det er asbestplater
Dampsperre må legges på bakken
