Nordlyveien 4 B, 8009 Bodø

Informasjon om eiendommen

Nordlyveien 4 B , 8009 BODØ
Gnr 31 - Bnr 1539
1804 BODØ

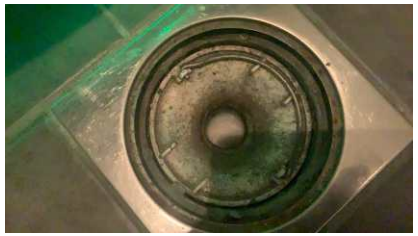
TG 2 **Sluk, membran og tettesjikt**

Det er plastsluk og smøremembran med ukjent utførelse.

Membranen ligger skjult i konstruksjon en og kan ikke kontrolleres uten å gjøre destruktive inngrep ved å demontere fliser.
Noe som ikke ble gjort på befaringen, membran vurderes dermed utifra alder.
