Velkommen til

Haugsmyra 53, 8372 Gravdal

Informasjon om eiendommen

Adresse
Haugsmyra 53, 8372 Gravdal

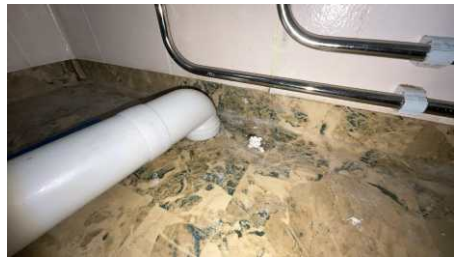
Vurdering av avvik:
• Våtrommet må oppgraderes for å tåle normal bruk etter dagens krav.

Ikke sluk i gulv, dette og alder på rommet gjør at det gis Tg3.
En må forvente generell oppgradering av våtrommets tettesjikt/membran for at våtrommet skal tåle en normal bruk etter dagens krav (tett våtsone). En samlet TG 3 for rommet er satt med bakgrunn i alder og manglende tetthet i våtsonen på rommet.
Det er ikke behov for å gjennomføre en detaljert tilstandsanalyse etter standardens krav.

Konsekvens/tiltak
• Andre tiltak:

Våtrommet bør totalrenoveres, inkludert etablering av sluk og nytt tettesjikt/membran, for å oppfylle dagens krav til våtsone og sikre at rommet tåler normal bruk.
