Triangelen 3
9007 Tromsø

Del av tomannsbolig beliggende sentralt på toppen av Tromsøya - kjøkken fra 2021

Triangelen 3, 9007 TROMSØ
Gnr 119 - Bnr 1756
5501 TROMSØ

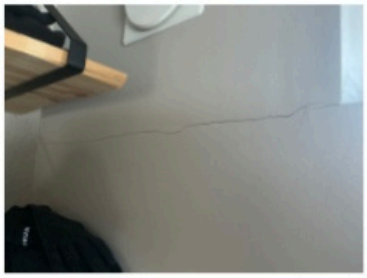
På befaringsdagen ble det registrert at det er sprekk i vegg og svelleskader på gulv.

Sprekk i vegg på soverom mot sør.

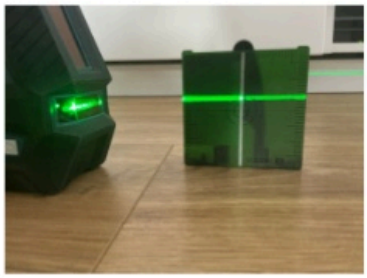
• Det er målt høydeforskjell på mellom 15-30 mm gjennom hele rommet. Tilstandsgrad 2 gis med bakgrunn i standardens krav til godkjente måleavvik.

• For å få tilstandsgrad 0 eller 1 må høydeforskjeller rettes opp. Det vil imidlertid sjelden være økonomisk rasjonelt som et enkeltstående tiltak i en bolig som dette. Dersom boligen en gang skal renoveres, kan man vurdere slike tiltak.

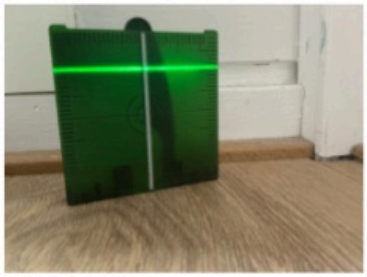
Måling entre' m/stue og kjøkken.

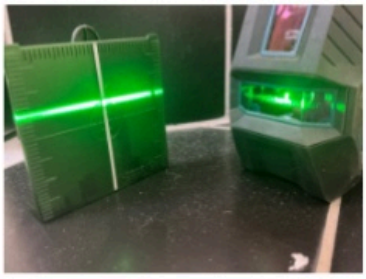
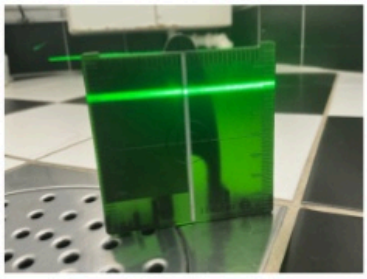
Det er målt 13 mm høydeforskjell fra gulv ved terskel til topp slukrist.

- Krav til fall (høydeforskjell) er ikke oppfylt, men det er fall til sluk.

- Hovedkonsekvensen av utilstrekkelig høydeforskjell er økt risiko for at vann kan trenge ut av våtrommet og inn i tilstøtende rom. Dette kan føre til fuktskader i tilliggende konstruksjoner.

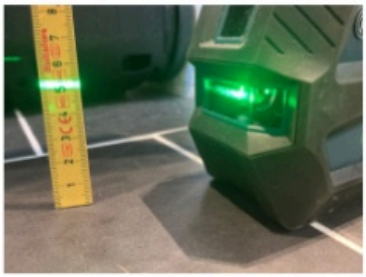
TG 2 Overflater Gulv

Vurdering av avvik:
- Det er påvist at noen fliser har bom (hulrom under).
- Det er påvist avvik i fuger.

Konsekvens/tiltak
- Selv om bom eller hullyd ikke alltid er et umiddelbart problem, bør det overvåkes nøye før eventuell utvikling i sprekker i flisfuger e.l. oppstår. Dette må en foreta tiltak for, for å begrense utviklingen.
- Det må gjøres tiltak for å lukke avviket.
