Torsvågveien 2311, 9136 Vannareid

EiendomsMegler 1

Torsvågveien 2311 , 9136 VANNAREID
Gnr 2 - Bnr 183
5534 KARLSØY

Tilstandsrapport

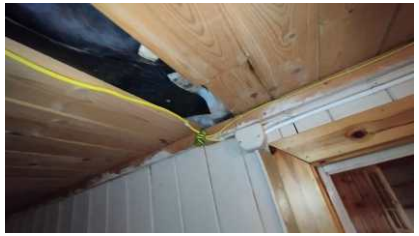
Vurdering av avvik:
• Det er avvik:

Det malingsflekker på gulv i stue.
Det mangler panel i himling i kjeller enkelte plasser.
Det er hull i belegg.
Det er tegnet og malt på enkelte vegger.

Konsekvens/tiltak
• Tiltak:

Overflater må utbedres eller skfites.
