Tilstandsrapport

Enebolig
Gammelveien 26, 8252 ROGNAN
SALTDAL kommune
gnr. 10, bnr. 80

Befaringsdato: 04.12.2025 Rapportdato: 20.01.2026 Oppdragsnr.: 20427-1293 Referansenummer: E29174

Autorisert foretak: Apta AS

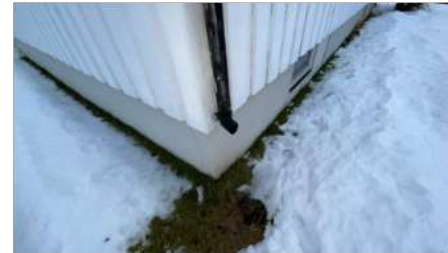
Avslutning av taknedløp ved grunnmur

- Korrigere eller etablere ny innfesting av takrennekroker i henhold til produsentens monteringsanvisninger.

- Vurdere utskifting av takrenner, nedløp og beslag basert på alder og samlet tilstand.

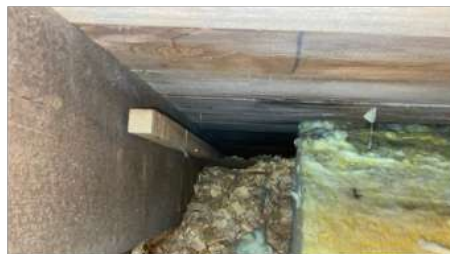
Manglende og varierende utførelse av isolering i loftet

Luftespalte mot raft (ikke synlig i "strekningen" mot raft/raftekasser)

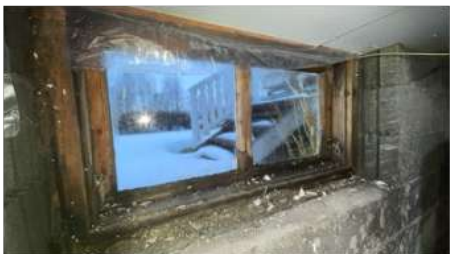
- Utvendig - Vinduer: Det er påvist vinduer som er vanskelige å åpne/lukke, avvik ved innsetting, og fukt- og råteskader, spesielt i kjeller og på bad. Karmen er slitte med sprekker, og det er målt høyt fuktnivå i trevirket. Forholdene medfører redusert funksjon og risiko for videre skadeutvikling.

Råte i kjellervinduer

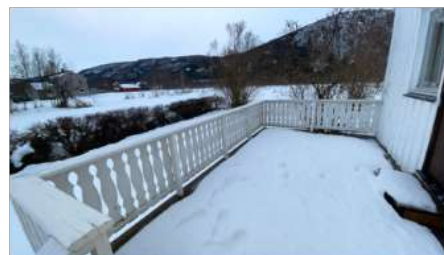
Balkong

- Balkonger/terrasse er snødekt og derfor ikke nærmere vurdert.
- Det er påvist fukt-/råteskader i konstruksjonen.

Balkong-/terrassekonstruksjonen var snødekt på befaringstidspunktet, og kunne derfor ikke vurderes fullt ut. Vurderingen er dermed begrenset, og skjulte skader kan forekomme.

Det er påvist fukt- og råteskader i deler av konstruksjonen, og det anbefales å gjennomføre nærmere undersøkelser når balkongen er snøfri for å avklare omfang og tilstand. Råteskadede konstruksjonsdeler og trekledning, må skiftes ut.

- Råteskadet trekledning må skiftes ut.
- Gjennomføre ytterligere undersøkelser og foreta utbedring av skade.
- Råteskadede konstruksjoner må skiftes ut.
- Det bør foretas nærmere undersøkelser av balkong/terrasse når den er snøfri.

- Foreta nærmere undersøkelser av balkong-/terrassekonstruksjonen når denne er snøfri, for å avklare omfang av fukt- og råteskader.

- Skifte ut råteskadede konstruksjonsdeler, herunder bærende elementer, gulvbord og tilhørende trekledning.

- Skifte ut råteskadet trekledning i tilknytning til balkong/terrasse.

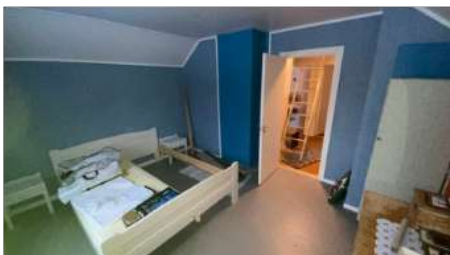
Overflate soverom, 2.etg

- Soverom i 2. etasje: Målt høydeforskjell på ca. 30 mm gjennom hele rommet og ca. 20 mm over 2 m.
→ Tilstandsgrad (TG3) – Avvik som overstiger grenseverdier for TG2 og vurderes som vesentlige.

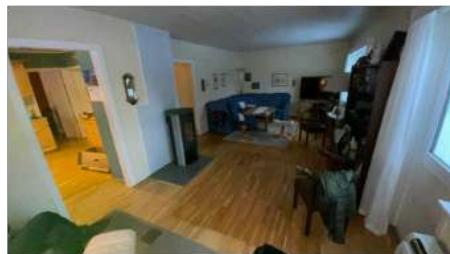
Overflater stue, 1.etg

- Stue: Målt høydeforskjell på ca. 15 mm gjennom hele rommet og ca. 12 mm over 2 m.
→ Tilstandsgrad (TG2) – Avvik innenfor nivå som gir merkbare ujevnheter, men innenfor standardens rammer for TG2.

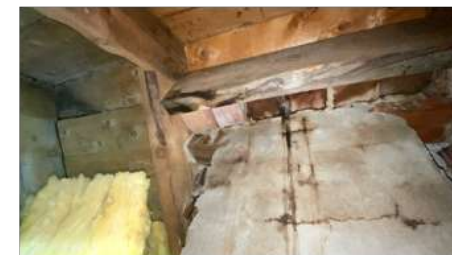
Det er registrert rennemerker etter sotvann på pipen i kaldloftet og langs pipestamme i 2.etg, noe som indikerer tidligere fukt påvirkning og mulig lekkasje eller kondensproblematikk i skorsteinskonstruksjonen.

Det ble ikke registrert fukt rundt pipen på befaringstidspunktet. Forholdet bør derfor holdes under observasjon. Tilstanden og omfanget av eventuelle skader kan ikke fastslås fullt ut uten ytterligere undersøkelser. Tetting og utvendige beslag rundt pipen er ikke nærmere kontrollert og bør undersøkes. Det er ikke påbud om pipehatt, men uten pipehatt kan vann og fukt trenge ned i pipen, noe som over tid kan forkorte skorsteinsens levetid.

Rennemerker etter sotvann i kaldloft

- Foreta ytterligere undersøkelser av skorsteinen for å kartlegge årsak og omfang av sotvannmerker og eventuell fukskade.

- Overvåke forholdet over tid, særlig etter perioder med nedbør, for å avdekke eventuell væravhengig fukt påvirkning.

- Vurdere montering av pipehatt for å redusere risiko for vanninntrengning og forlenge skorsteinsens levetid.

- Utføre nødvendige utbedringer basert på resultatene av videre undersøkelser.

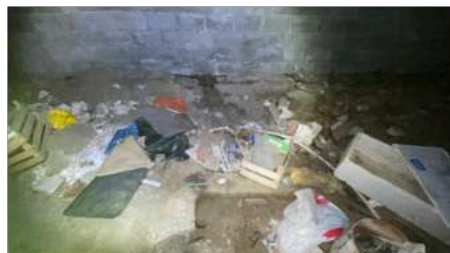
Det er registrert høy luftfuktighet, med kondensering på overflater som tak, vinduer, mur og rørforinger. Jordgulvet mangler fuktsperre, og bidrar også til økt fuktbelastning i kjelleren.

Det er utført fuktmålinger som viser frigjort vann på takplater, og tilstanden inne i konstruksjonen er ukjent. Det anbefales destruktive undersøkelser for å avklare omfang og tilstand. Det er registrert høy fukt og råteskader i kjellervindu, som vurderes å måtte skiftes ut. Videre er det målt forhøyet fuktinnhold i trepanel og gulvlister ved bruk av piggelektroder. Hulltaking i utført kjellervegg er ikke utført, da trepanel er montert direkte mot grunnmur. Målt fuktkvotient i trepanel er ca. 20,4 %, noe som indikerer kritisk fuktnivå.

Det er også påvist indikasjoner på fuktgjennomtrenging både gjennom kjellergulv (betonggulv) og inn i kjellermur. Kjelleren har begrenset ventilasjon, og eksisterende veggventiler er tettet og uten funksjon.

Samlet sett foreligger det høy fuktbelastning med stor risiko for videre skadeutvikling, herunder råte, mugg og negativ påvirkning på innneklimaet.

Biologisk vfall

- Gjennomføre nærmere undersøkelser, herunder destruktive inngrep, for å avklare fuktforhold og eventuell skadeutvikling i konstruksjonen.

- Fjerne alt organisk materiale i kjelleren som er eller kan bli fuktpåvirket, herunder trepanel, gulvlister og øvrige organiske materialer i kontakt med fuktig underlag.

- Etablere fuktsperre over jordgulv, alternativt fjerne jordgulv og etablere fuktsikret gulvkonstruksjon.

- Utbedre forhold som gir fuktgjennomtrenging i kjellergulv og grunnmur.

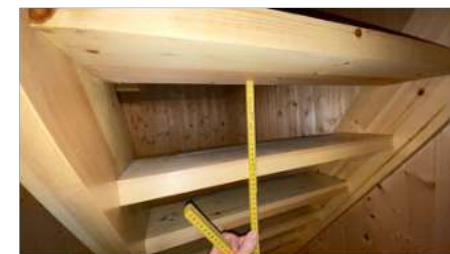
Åpninger > 10 cm

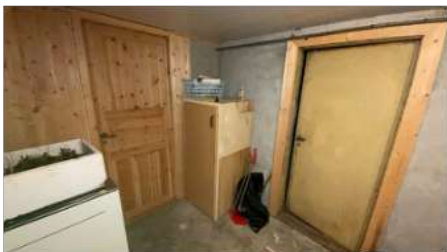
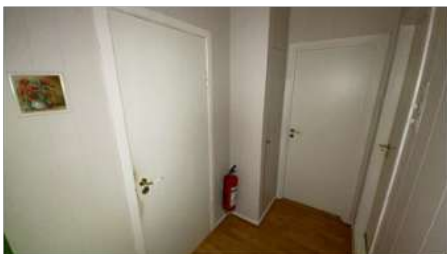
- Det er påvist avvik som tilsier at det bør foretas tiltak på enkelte dører. Det er registrert bruksmerker og normal slitasje i tråd med alder og bruk. Det er videre påvist avvik på enkelte dører som tilsier behov for utbedring eller justering, eksempelvis knyttet til funksjon, passform eller overflate.

Forholdene representerer alder- og bruksslitasje, samt enkelte funksjonelle avvik, men uten påvist skade av vesentlig karakter.

Innvendig dør, kjeller

Innvendig dører 1. og 2.etg

- Vurdere utskifting av enkeltstående dører dersom utbedring ikke gir tilfredsstillende resultat.

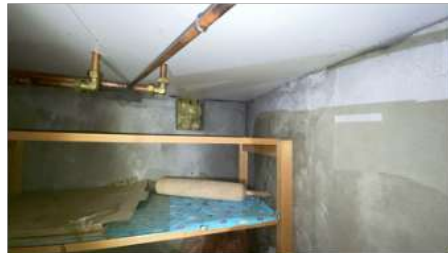
Tett ventil i kjeller

- Vurdere mekanisk ventilasjon, særlig i kjeller, dersom naturlig ventilasjon ikke gir tilfredsstillende effekt.

- Kontrollere ventilasjonens funksjon etter utbedring for å sikre tilstrekkelig luftutskifting i hele boligen.
